Attività svolta dal Gruppo di lavoro regionale

**Nuovo livello cartografico AGGREGATI STRUTTURALI:
sperimentazione di una metodologia di correlazione
con le basi di dati della Regione Emilia-Romagna**

Aspetti geo-topografici della sperimentazione

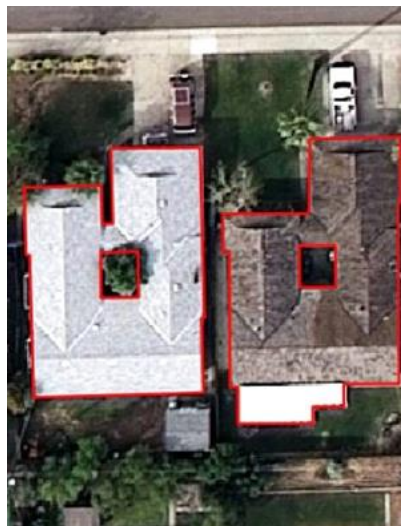
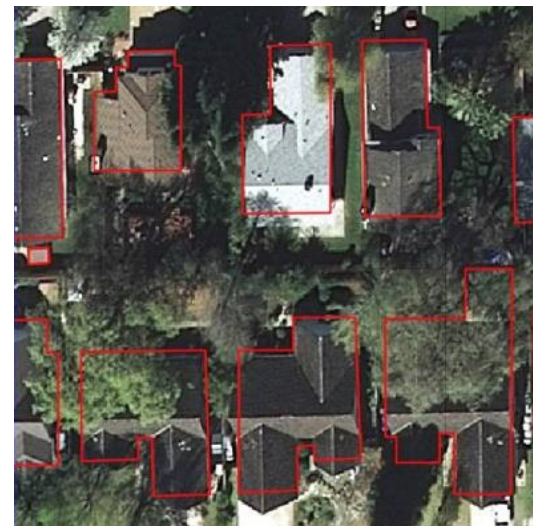
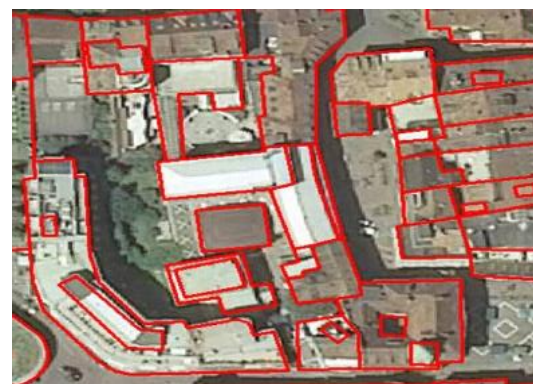
- Accuratezza planimetrica CE95 x/y:
 - Tolleranza posizionale = $\pm 1,5\text{m}$ o inferiore;
 - Distanza orizzontale (lato) $\leq 1\text{m}$;
 - Spigoli;
- Limiti di acquisizione (rispettati al 95%):
 - Superficie $\geq 9\text{m}^2$;
 - Lato minimo $\geq 2\text{m}$;
- Edifici omessi rispetto al totale degli edifici rilevati inferiore al 5%;
- Edifici commessi rispetto al totale degli edifici inferiore a 5%.

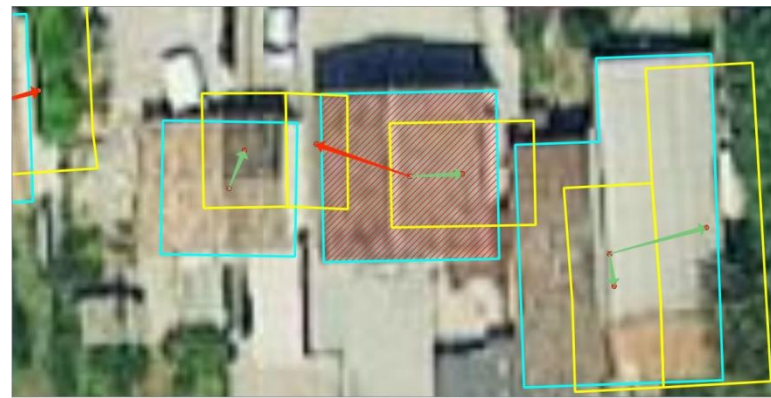
Procedura di correlazione tra rappresentazioni cartografiche diverse di oggetti simili o assimilabili per composizione:

- a. Confronto geometrico attraverso l'uso di centroidi
- b. Verifica della forma e dimensione e orientamento
- c. Valutazione di un parametro di qualità e attendibilità della correlazione
- d. Gestione di «log» dei risultati non correlabili

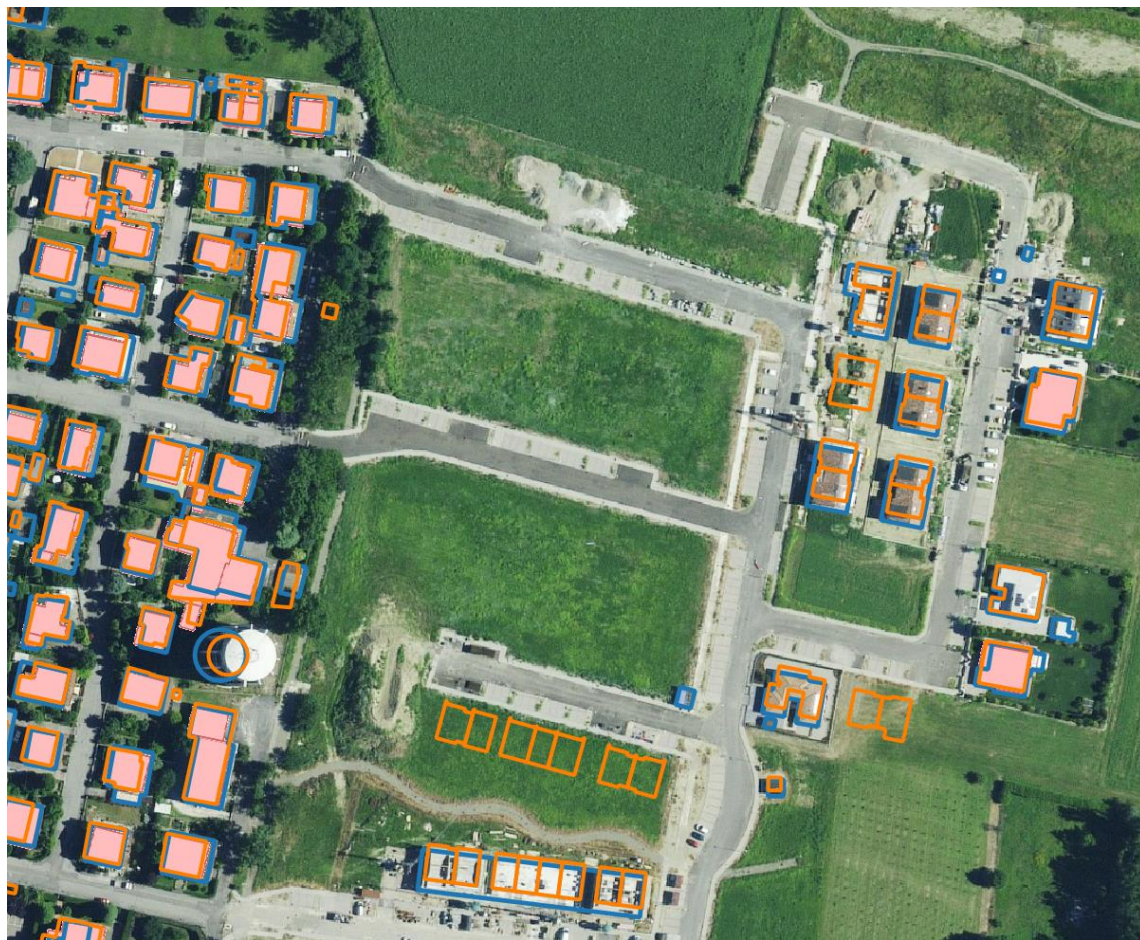
Confronto tra Edifici DBTR (rosa), Aggregati Strutturali DPC (blu), fabbricati del Catasto Terreni 2020 (arancio).

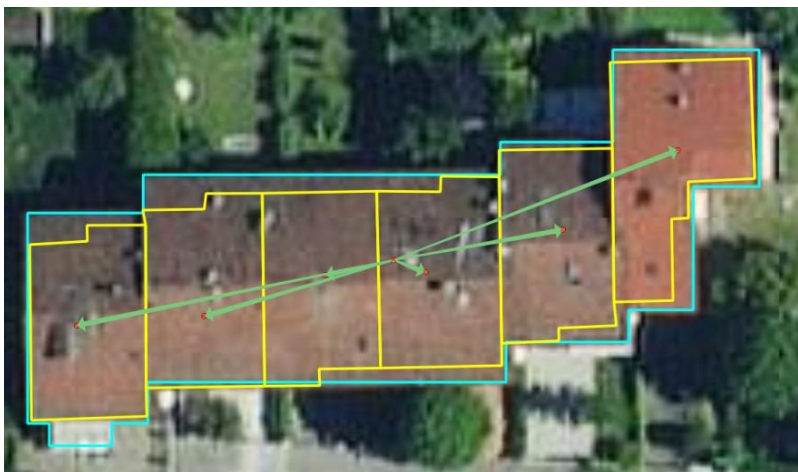
- A. Nella prima fase, **vengono confrontate le geometrie degli oggetti**, secondo la metodologia che abbiamo messo a punto insieme al partner Elio fototecnica barbieri, e creato un “link” tra oggetti assimilabili con rappresentazioni cartografiche diverse e prodotti dei vettori orientati (dal baricentro degli Aggregati al baricentro dei Fabbricati).
- B. Per ogni vettore vengono calcolati diversi valori e registrati in appositi campi, di questi due in particolare:
 - a. **match_hforma**. coefficiente di confronto fra la forma dell’aggregato e del fabbricato.
 - b. **check_att**. attendibilità del confronto (0=non correlabile, 1= attendibile e 9 dubbio).

In ciano gli aggregati strutturali, in giallo i fabbricati.

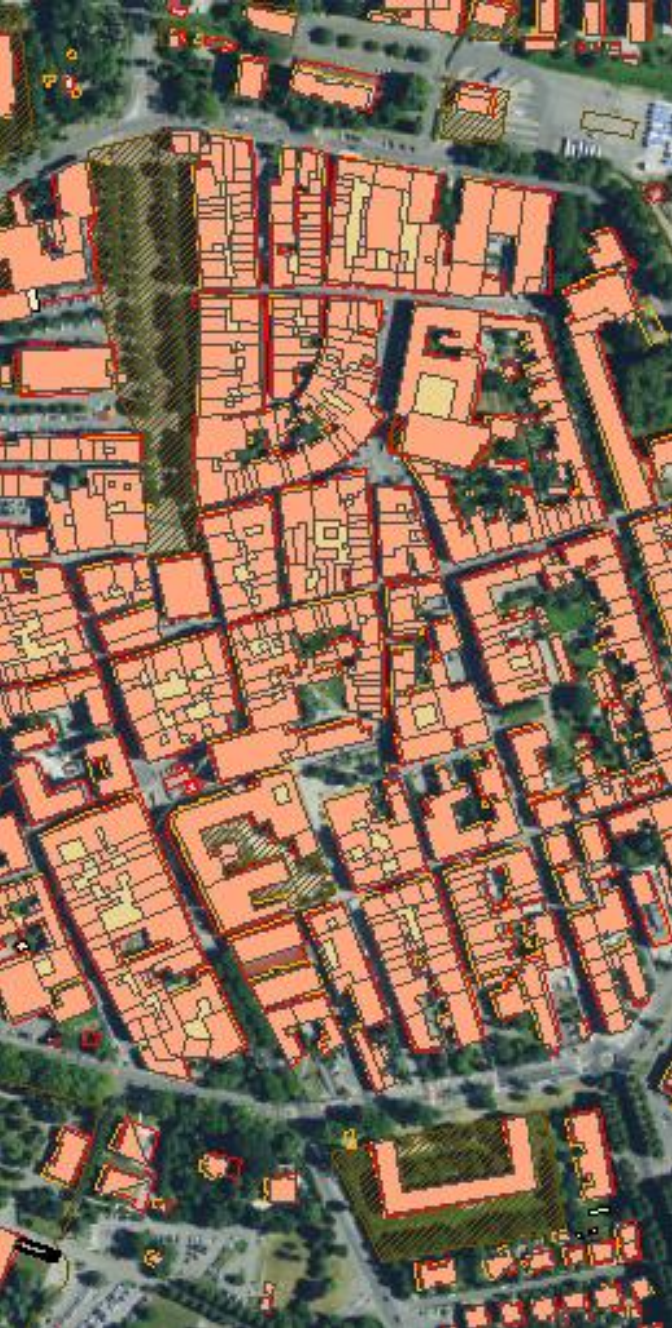
check_att in(1,2,3) la correlazione è molto attendibile

check_att in(4,5,6) la correlazione è attendibile

check_att=0 la correlazione è scarsamente attendibile o assente

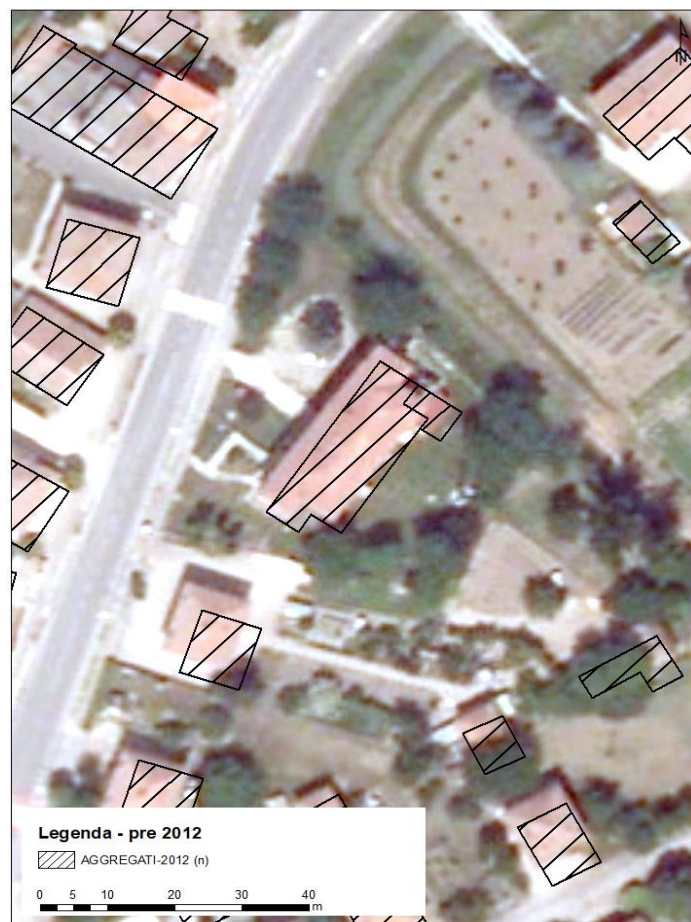
Centro sociale ex scuola elementare.

Storicità del dato territoriale, 2012 (sx) e 2018 (dx):

a sx, informazioni spaziale su questo oggetto riconducibili ad un unico livello cartografico relativo al DBTR;

a dx, consultazione di livelli correlati: Beni architettonici, Schede AeDES, CLE, contributi per la ricostruzione e livello AGGREGATI DPC.

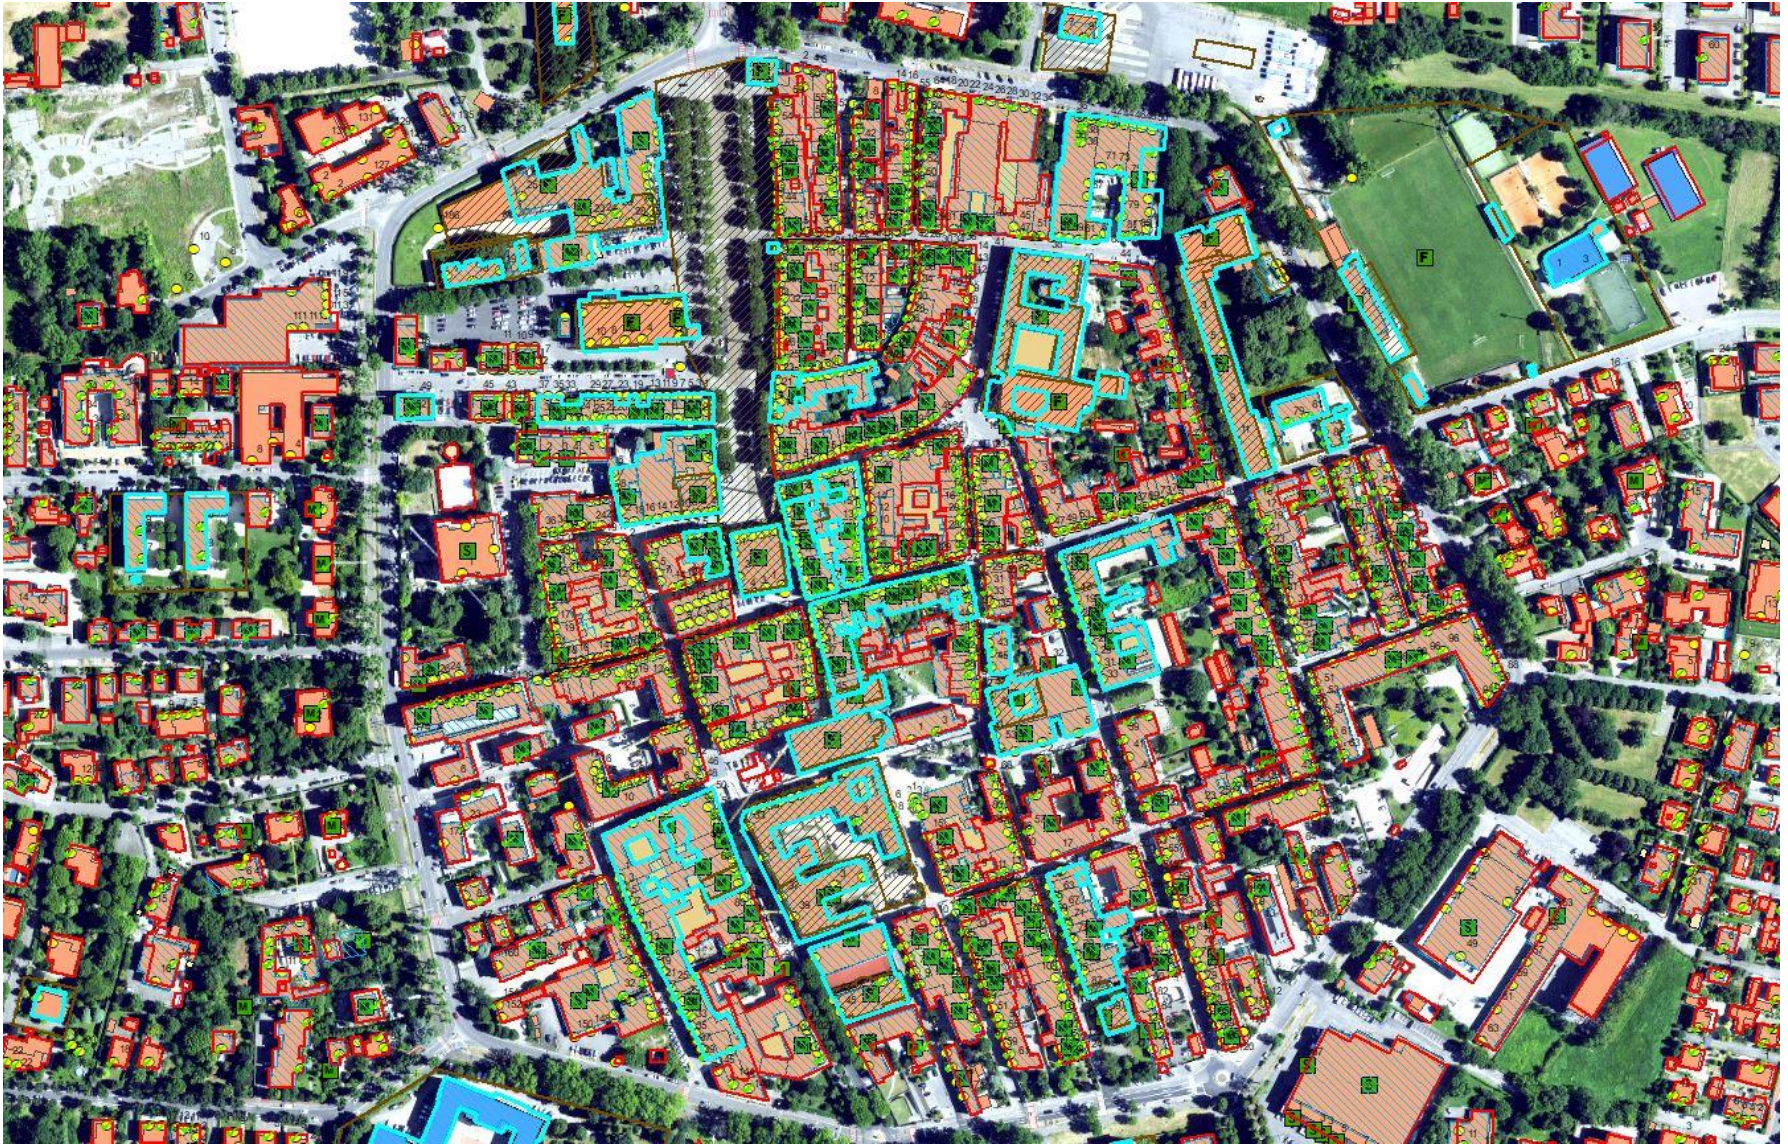
Aggregati che ricomprendono beni architettonici tutelati

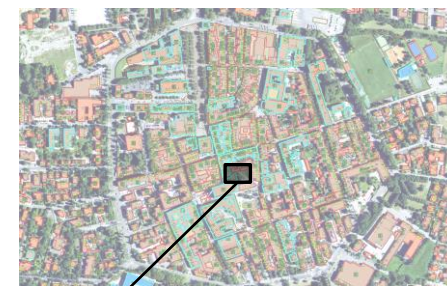
La relazione degli aggregati con gli altri livelli cartografici considerati permettono di arricchire l'informazione di base:

1. si tratta di edificio tutelato;
2. ha subito danni nel sisma 2012;
3. sono state predisposte due Schede Aedes;
4. ha avuto un contributo per il ripristino delle sue funzioni attraverso il Piano annuale delle Opere Pubbliche (Piattaforma Fenice).

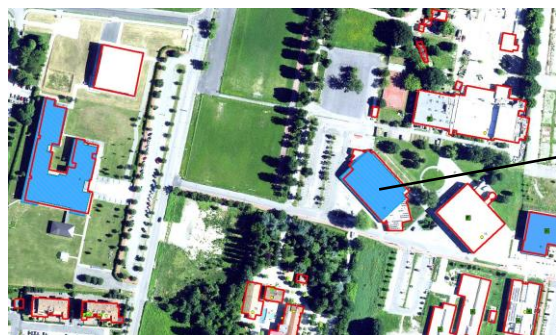
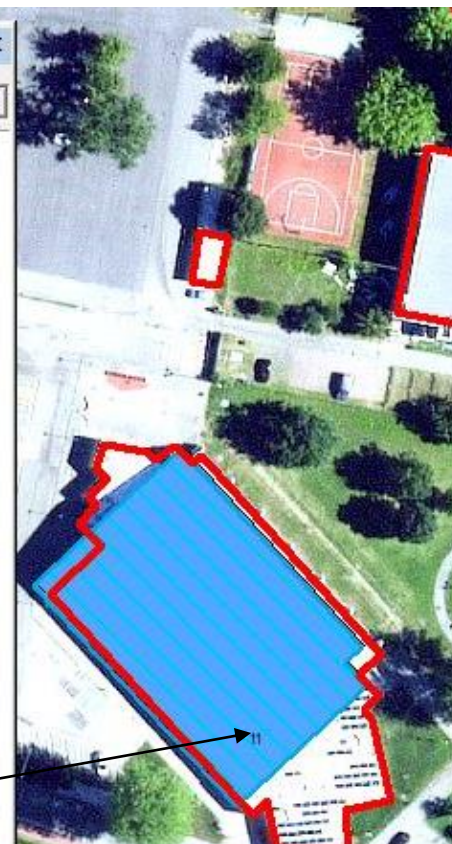
2

Palazzetto dello Sport con modifica della sagoma nel post-Sisma 2012

Palazzetto dello sport:

- costruito prima del sisma 2012
- ha avuto danni, come confermano le diverse Schede Aedes prodotte
- oggetto di modifica della sagoma nel post sisma
- individuato come edificio strategico dalla CLE
- non è un bene tutelato
- non ha avuto contributi

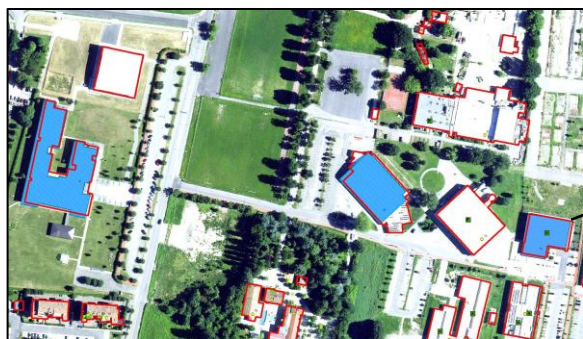
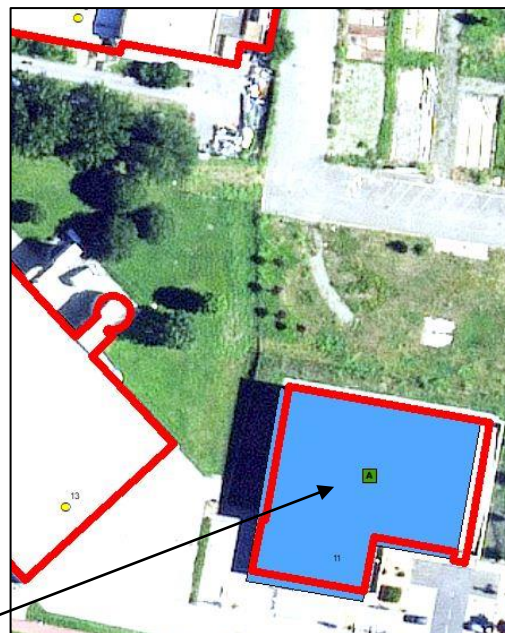
3

Edificio scolastico post-Sisma 2012.

Palestra a servizio del polo scolastico. Edificio di nuova costruzione finanziato per garantire il corretto e regolare avvio e svolgimento dell'a.s. 2012-2013.

Palestra a servizio del polo scolastico:
nella CLE viene indicata come edificio strategico. Non è un bene tutelato.
(no Schede Aedes)

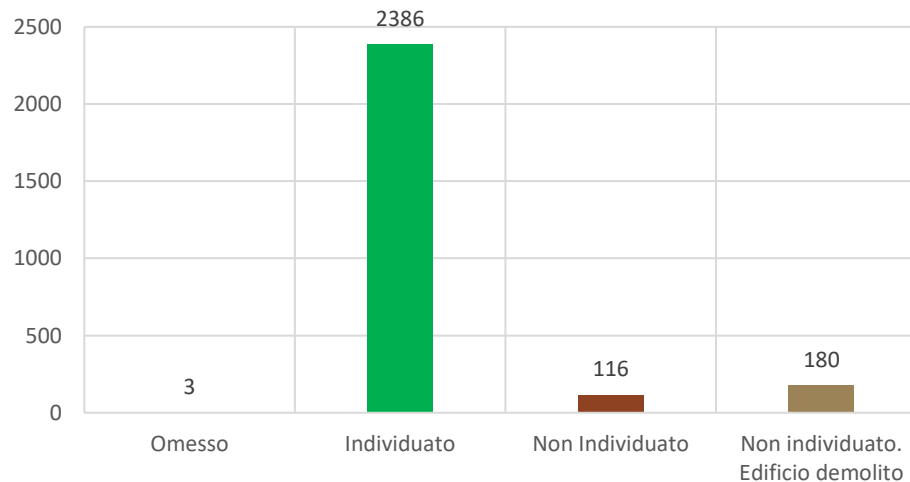
Correlazione spaziale ARIC sisma2012: risultati

- ✓ Analisi Spaziale tra il livello puntuale **ARICsisma2012-domande_di_contributo** e il livello poligonale **AGGREGATI**
- ✓ Creazione della relazione
- ✓ Correlazione con gli altri strati cartografici messi a disposizione dal gruppo di lavoro attraverso la chiave primaria **IDAG**
