# A Fotointerpretação como Ferramenta na Gestão de Problemas Geotécnicos no Contexto de Passivos Ambientais Rodoviários

**RESUMO:** Os avanços tecnológicos nos setores de processamento de imagens, tanto as imagens de sensoriamento remoto, por meio de satélites, quanto às imagens de fotogrametria, por meio da utilização de Aeronaves Remotamente Pilotadas (RPAs) permitiram a utilização da informação espacial em diversas áreas da engenharia. A engenharia geotécnica é uma destas áreas com grande potencial de aplicação, tanto no que diz respeito a temas de geotecnia ambiental, quanto no mapeamento de áreas, monitoramento de taludes e contenções, escavações e demais obras em geral. Uma das vantagens na utilização da fotointerpretação ocorre no contexto de inspeções e levantamento de dados, anteriormente à ida em campo e posteriormente. As imagens podem auxiliar em diversas atividades, como: no diagnóstico em campo, na classificação e cadastramento dos passivos e na realização de anteprojetos de recuperação, devido a obtenção de dimensões, com certa precisão. Desse modo, o presente estudo apresenta exemplos da funcionalidade das imagens de sensoriamento remoto e fotogrametria no levantam

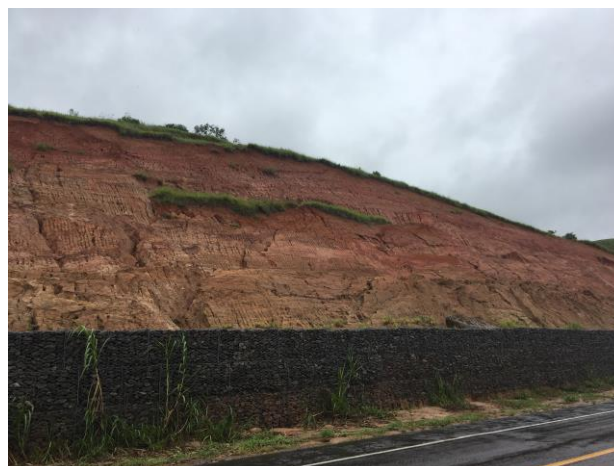
O talude, localizado em uma rodovia federal no estado de Minas Gerais, apresentava uma estrutura de gabião de aproximadamente 3 metros de altura instalados no “pé” e não apresentava cobertura superficial e também, aparentemente, não apresentava sistema de drenagem. Com base no levantamento em campo, em janeiro de 2018, foi observado: a ocorrência de processos erosivos e movimentação de massa neste talude (Figura 1).

Figura 1. Talude no estado de Minas Gerais com indícios de movimento de massa (janeiro de 2018).

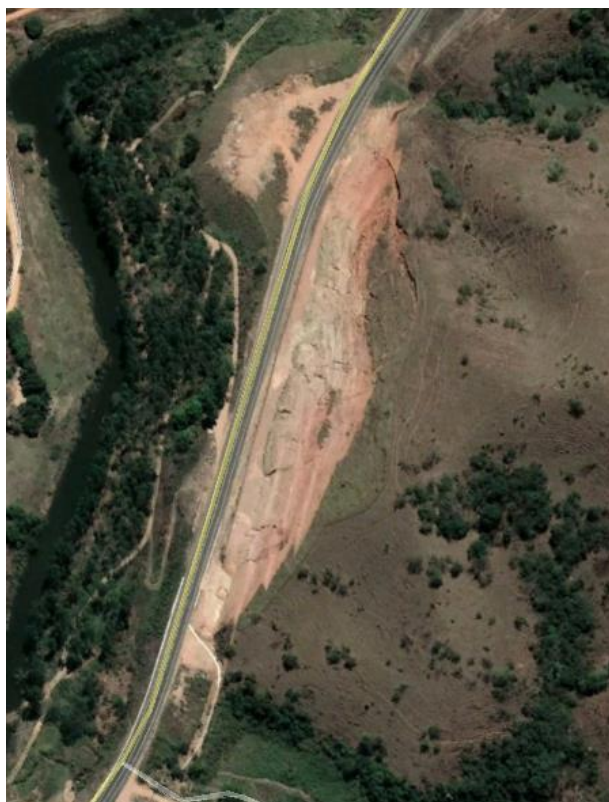
Em escritório, por meio das imagens de satélite, foi possível observar a formação da cunha de ruptura ao longo do tempo. Com base na análise visual da imagem aérea do ano de 2017 (Figura 2), foi possível observar uma pequena cicatriz de formação da superfície de ruptura, caracterizando um movimento de massa gravitacional de escorregamento rotacional.

Figura 2. Imagem de sensoriamento remoto (outubro de 2017) – Talude no estado de Minas Gerais.  
Fonte: Google Earth.

O escorregamento rotacional é caracterizado por apresentar a superfície de ruptura curvada e o movimento circular em torno de um eixo paralelo ao contorno do talude.

atuantes superarem as forças resistentes do maciço, ou seja, as forças resistentes ao cisalhamento. O fato pode ser consequência de diversos fatores, mas em geral, a saturação do talude proporciona diminuição da tensão efetiva e também da sucção, fazendo com que se diminua a resistência ao cisalhamento do solo.

Desse modo, a interpretação concisa da feição do passivo ambiental auxilia para que a intervenção ocorra de modo que se atue nas causas originárias do problema, bem como os melhores métodos de contenção para esse tipo de movimento de massa.

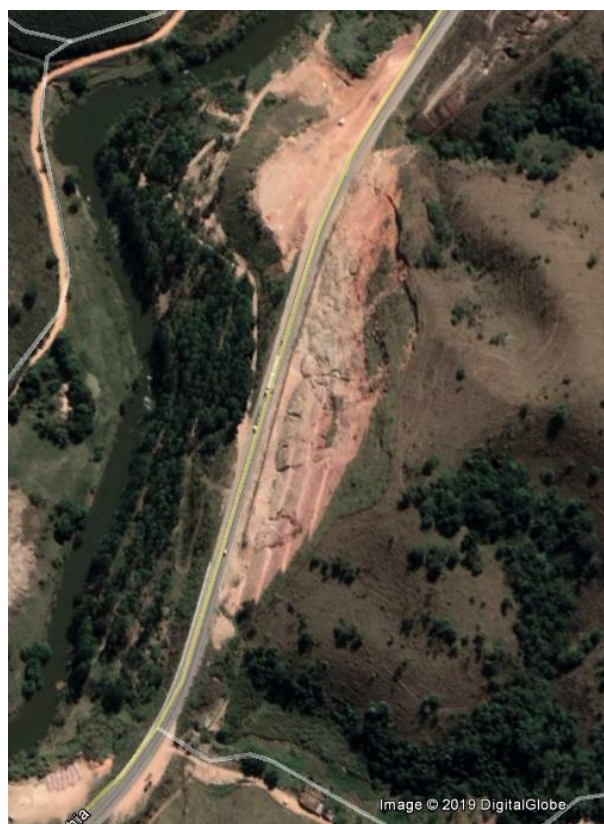
Utilizando ainda a ferramenta cronológica do Google Earth, percebe-se que em 2018 a evolução da cicatriz, tanto em espessura e profundidade, quanto na abrangência (Figura 3).

Figura 3. Imagem de sensoriamento remoto (agosto de 2018) – Talude no estado de Minas Gerais.  
Fonte: Google Earth.

sensoriamento remoto de 2018 refere-se ao mês de agosto. Ou seja, o registro em inspeção em campo (janeiro de 2018) ocorreu três meses depois do primeiro registro (outubro de 2017) de sensoriamento remoto e sete meses antes do segundo registro (agosto 2018).

Desse modo, observa-se que o problema em questão encontrava-se em evolução e necessitava de intervenção.

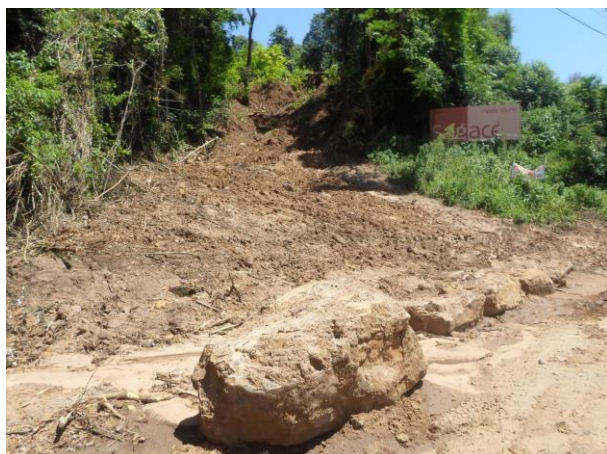
Outro exemplo do emprego da fotointerpretação como ferramenta de auxílio no diagnóstico da feição de um passivo ambiental, foi selecionado no estado do Rio Grande do Sul (Figura 4). Verifica-se a base de uma encosta com uma região que foi suprimida a vegetação, devido a um movimento de massa pretérito.

Figura 4. Corrida em encosta no estado do Rio Grande do Sul (novembro de 2017). Fonte: UFPR/ITTI, 2018.

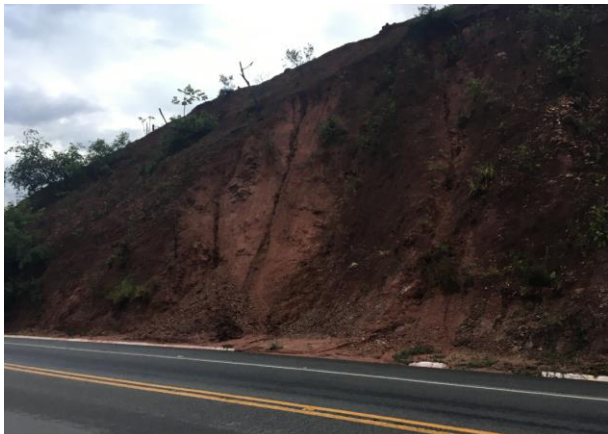
No terceiro caso selecionado (no estado de Minas Gerais), foi possível evidenciar processos erosivo em estágios avançados (Figura 6), em consequência do corte do talude, da falta de proteção superficial e da falta de sistema de drenagem.

Figura 6. Talude de corte com indícios de processos erosivos no estado de Minas Gerais (janeiro de 2018).  
Fonte: UFPR/ITTI, 2018.

A evolução da erosão causou um desconfinamento do material e, conseqüentemente, desmoronamento de porções do solo. As porções que desmoronaram caíram sobre o sistema de drenagem da rodovia, fazendo com que esse não pere em perfeitas condições.

Desse modo, há uma tendência de evolução dos processos, podendo ocasionar mais danos à rodovia e também proporcionando riscos aos usuários. Justificando-se assim a urgência de intervenção.

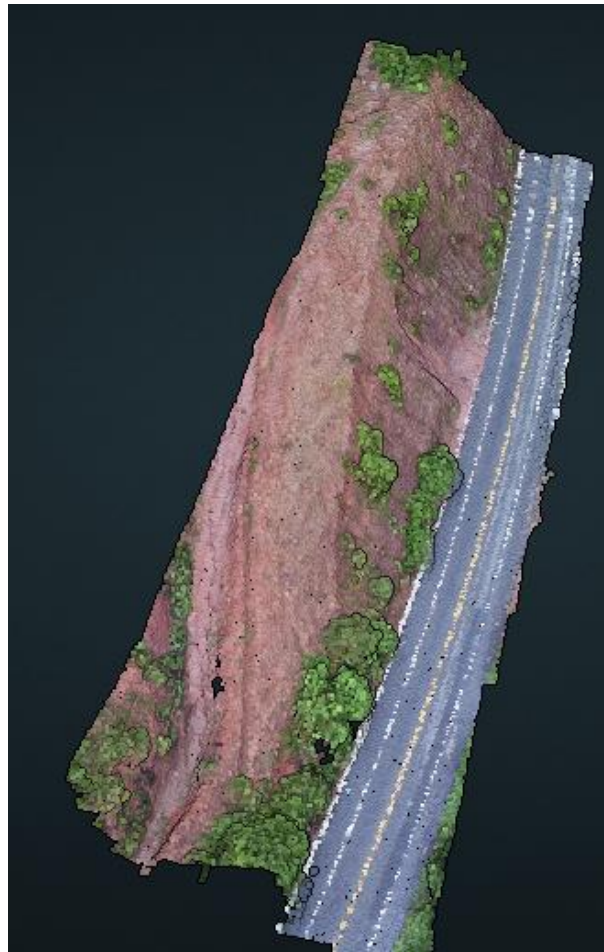
Foi realizado o imageamento aéreo por meio de fotogrametria. As fotogrametrias foram processadas em um *software* aerofotogramétrico, a fim de se obter um modelo de superfície tridimensional (Figura 7). Desse modo, mostrou-se mais uma utilização das imagens aéreas no contexto gestão de passivos ambientais.

Figura 7. Modelo 3D de talude de corte no estado de Minas Gerais. Fonte: UFPR/ITTI, 2018.

As informações obtidas podem ser utilizadas para auxílio em anteprojetos de engenharia geotécnica e, desse modo, definir a melhor alternativa de recuperação do problema geotécnico.

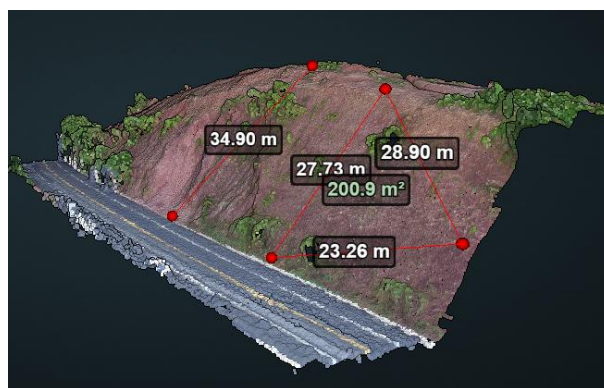
A partir do modelo 3D, foi possível não só realizar a fotointerpretação, mas também obter dimensões e estimativas de áreas e volumes, pois a modelagem tridimensional também proporciona noções de profundidade, como pode ser observado na Figura 8.

Figura 8. Exemplo de obtenção de medidas por meio de modelo 3D de talude de corte no estado de Minas Gerais. Fonte: UFPR/ITTI, 2018.
