시대별 공동주택 설계변천에 따른
하자유형 변화 및 특징에 관한 연구

연세대학교 공학대학원

건축공학 전공

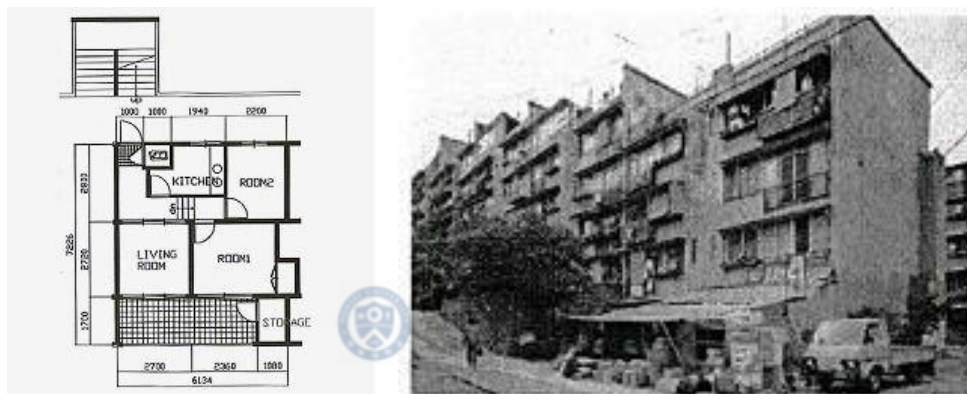
[Fig. 2.1] 종암 아파트 평면(좌) 및 전경(우)¹⁹⁾

특성을 살펴보면, 침실에는 반침이 설치되어있고, 거실과 침실을 공유하는 발코니가 있으며, 서로간의 연결은 복도로만 가능하였고, 부엌의 배치는 안방북측에 위치하는 재래식 배치방식이였다. 난방방식에 있어서는 연탄난방방식이 주를 이루어 좌식위주의 생활을 유지하게 하였고, 연탄 난방방식의 영향으로 부엌바닥이 다른 바닥보다 낮았으며, 욕실에는 수세식변기를 설치하였다. 대표적인 아파트로는 행촌아파트(1956), 개명아파트(1956), [Fig. 2.1]의 종암아파트(1958)가 있다.¹⁸⁾
