基于InSAR技术溪洛渡库区活动滑坡形变特征研究

Deformation characteristics of active landslides in Xiluodu reservoir area based on InSAR technology

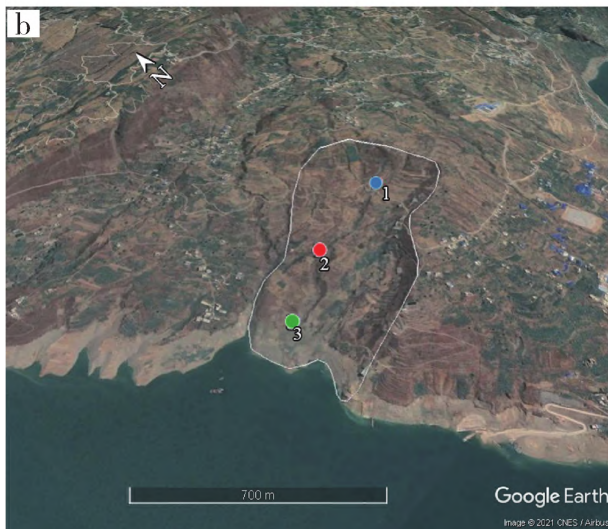
图3 易子村年均形变速率图(a)与遥感影像图(b)

研究截取了易子村滑坡2019-1-1—2020-12-31降轨影像LOS方向形变速率图(图3),叠置在该滑坡的影像上可观察到,滑坡侧壁和后壁均呈现较稳定状态,滑坡体即为形变区域,滑坡体形变速率较周围出现明显下沉趋势。

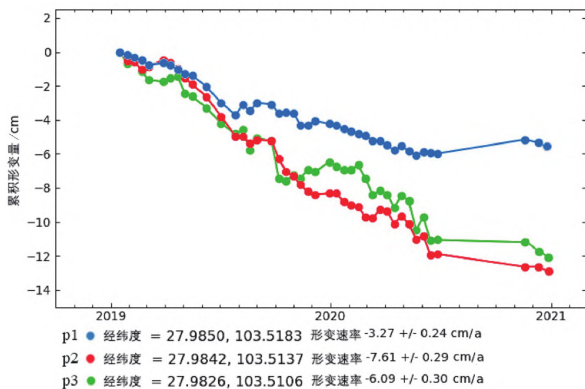
图4 易子村滑坡3处特征点地表形变时间序列变化曲线图

为进一步研究滑坡体典型点位时间序列形变量特征,选取了滑坡体后缘、中部、前缘3处特征点,研究两年的形变量时间序列累积曲线特征(图4),点号分别为p1、p2、p3,形变速率分别为-3.27 cm/a、-7.61 cm/a和-6.09 cm/a,3处特征点均为过滤挑选后得出,点处均发育土石质老滑坡堆积层碎石土,基岩为奥陶系一志留系薄层泥页岩,透水性较差,稳定性一般。在该时间内,3个特征点均呈现出下沉趋势,其中p2、p3较p1点累积形变量较大,显示出滑坡体主要形变区域集中于中部及前缘。2019年1—6月,3处特征点同步下沉,形变速率为-7.9~

-8.8 cm/a, 进入2019年汛期以后, 滑坡后缘形变速率放缓, 滑坡中部和前缘形变速率仍较匀速下沉, 出现明显的分化。2020年6月之后, 该滑坡整体下

沉趋势放缓并处于较稳定态势。

综合分析表明, 该滑坡前缘、中部受水库蓄水和水流侧蚀作用的影响, 较滑坡体后缘最先失稳, 牵引整个滑坡向下蠕动, 属于牵引式滑坡。目前形变趋势虽稳步放缓, 但仍对金沙江该段两岸存在威胁。

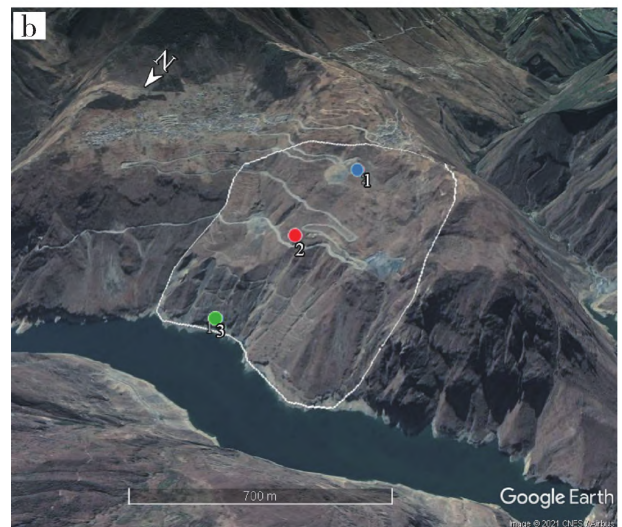
图5 建设村滑坡年均形变速率图(a)与遥感影像图(b)

31降轨影像LOS方向形变速率图(图5),叠置在该滑坡的影像上可观察到,滑坡形变区域即为滑坡体边界,滑坡体整体处于拉张变形阶段,后缘形变速率小,中部和前缘形变速率大。

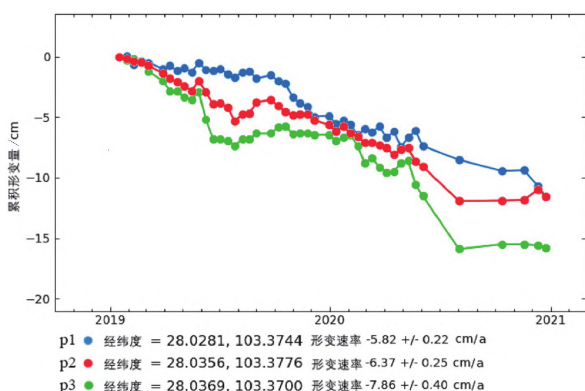
图6 建设村滑坡3处特征点地表形变时间序列变化曲线图

选取滑坡体后缘、中部、前缘3处特征点以进一步研究滑坡体典型点位时间序列形变量特征,研究两年的形变量时间序列累积曲线特征(图6),点号分别为p1、p2、p3,形变速率分别为-5.82 cm/a、-6.37 cm/a和-7.86 cm/a,3处特征点均为过滤挑选后得出,点处均发育第四系残坡积碎石土,出露强风化的奥陶系—志留系砂岩、粉砂岩。在该时间内,3个特征点均呈现出下沉趋势,其中p3较p1、p2点累积形变量最大,达-15cm。2019年5—10月,滑坡中部和前缘的形变速率较后缘明显加快,出现分化趋势,并在汛期结束时速率放缓并重新与后缘同步;同样在2020年,该滑坡前缘和中部仍处于加速变形阶段,平均形变速率达-28.35 cm/a和-24.02 cm/a,后缘部位仍匀速下沉。

综合分析表明,该滑坡前缘受江水的浸泡、侧蚀和冲刷作用较强,属于牵引式滑坡,结合学者研究该滑坡于2013年7月水库蓄水诱发,且截至2020年底,仍处于形变阶段,属于活动滑坡,严重威胁滑坡体中部乡道、后缘建设村居民。

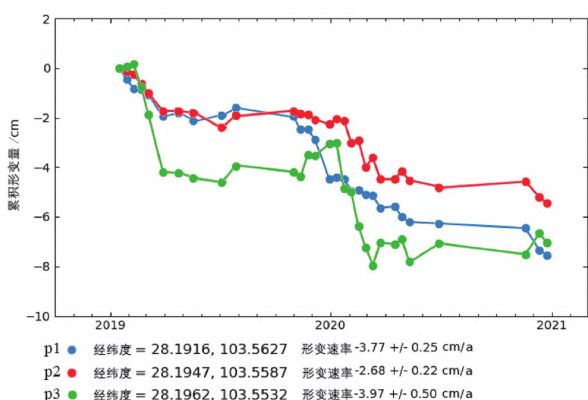
图8 干海子滑坡3处特征点地表形变时间序列变化曲线图

同样选取了滑坡体后缘、中部、前缘3处特征点,研究两年的形变量时间序列累积曲线特征(图8),点号分别为p1、p2、p3,形变速率分别为-3.77

cm/a, -2.68 cm/a 和 -3.97 cm/a, 3处特征点均为过滤挑选后得出,特征点均位于基岩解体后形成的块碎石层滑坡体上,岩土体结合性差,稳定性较差。在观察期内,3个特征点均呈现出下沉趋势,其中p1和p3较p2点累积形变量最大。2019年11月—2020年4月,2020年11—12月,p1点和p2点下沉趋势相同,但后缘下沉速率较中部更快,在2019年11月之后两者速率出现分化并逐渐拉大。p3点与p1点和p2点变形趋势不同,在2019年1月,2019年11—12月和2020年12月期间,p3点出现小幅度的抬升趋势,并在抬升到一定程度后出现急速下沉,平均变形速率达30cm/y。

综合分析表明,滑坡后缘受到唐家湾座滑体的推挤,前缘受到挤压后出现轻微鼓胀,并在坡面下滑力超过抗滑力时,出现急速沉降,表现出推移式滑坡的特点。结合2019年之前多位学者对干海子滑坡的形变监测结果,表明该滑坡多年来一直处于蠕变变形阶段,威胁坡体上部国道和过往行人车辆的安全。
