Informe:

Distribución de las praderas de macrófitos bentónicos frente a la playa de Los Urrutias

Fecha: 26 de marzo de 2018.

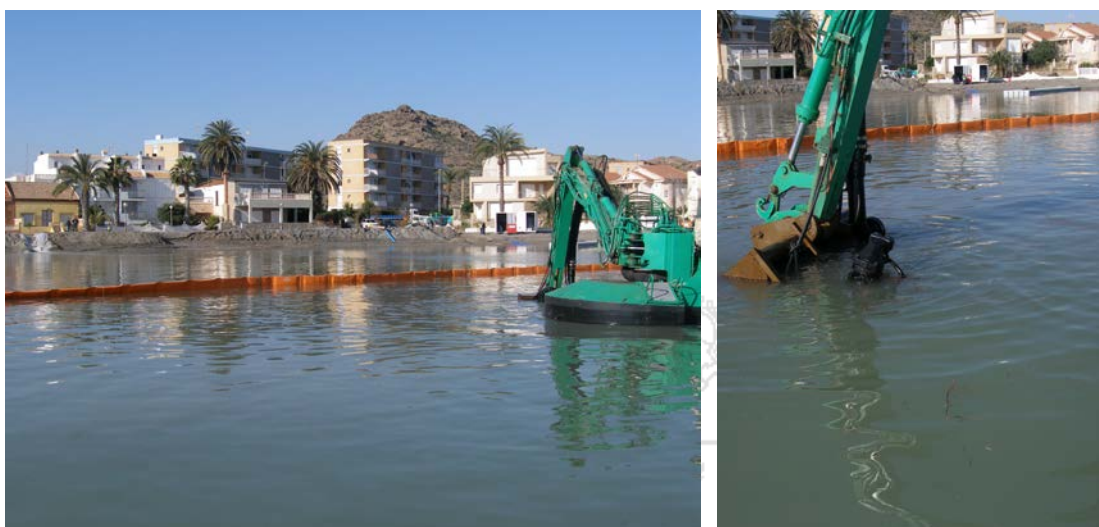
Figura 2. Equipo *Watermaster* durante las pruebas de aspiración de sedimentos realizadas en la playa de Los Urrutias.

Para corregir estas alteraciones sedimentarias, la DG del Mar Menor propone realizar, con carácter experimental, una serie de pruebas empleando **técnicas de aspiración**, como alternativa a la extracción con retroexcavadora como se ha venido haciendo hasta ahora. **El objetivo es comprobar si estas técnicas son viables para retirar las arenas sin destruir las praderas marinas.** Estas pruebas fueron realizadas el 22 de febrero de 2018 en una zona concreta localizada al norte del área de actuación mostrada en la figura 1. En la figura 2 se muestra una imagen de la maquinaria empleada, conocida como equipo *Watermaster*.

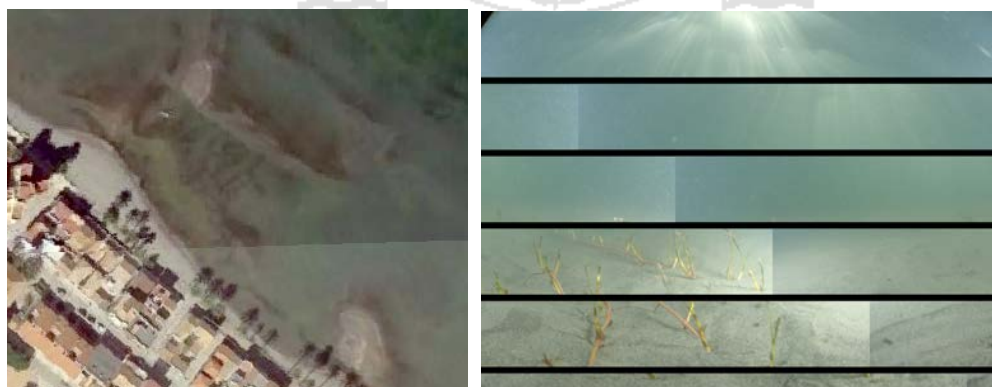
Izquierda: formaciones dunares submarinas paralelas a costa mostrando diferentes grados de colonización de la vegetación. **Derecha:** zona arenosa asociada a una duna submarina siendo colonizada por *C. nodosa*. Estos rizomas fueron desenterrados para poder fotografiar los rizomas y comprobar su estado, pero se encontraban enterrados bajo varios centímetros de sedimento, como es natural en este tipo de praderas someras.

En cualquier caso, la superficie ocupada por estos secos emergidos es bastante reducida y *C. nodosa* muestra una gran capacidad de colonizar estas formaciones dunares, e incluso de resistir su enterramiento, como se observa en la zona estudiada (figura de la página 5 y figura 10) y de acuerdo con la amplia literatura

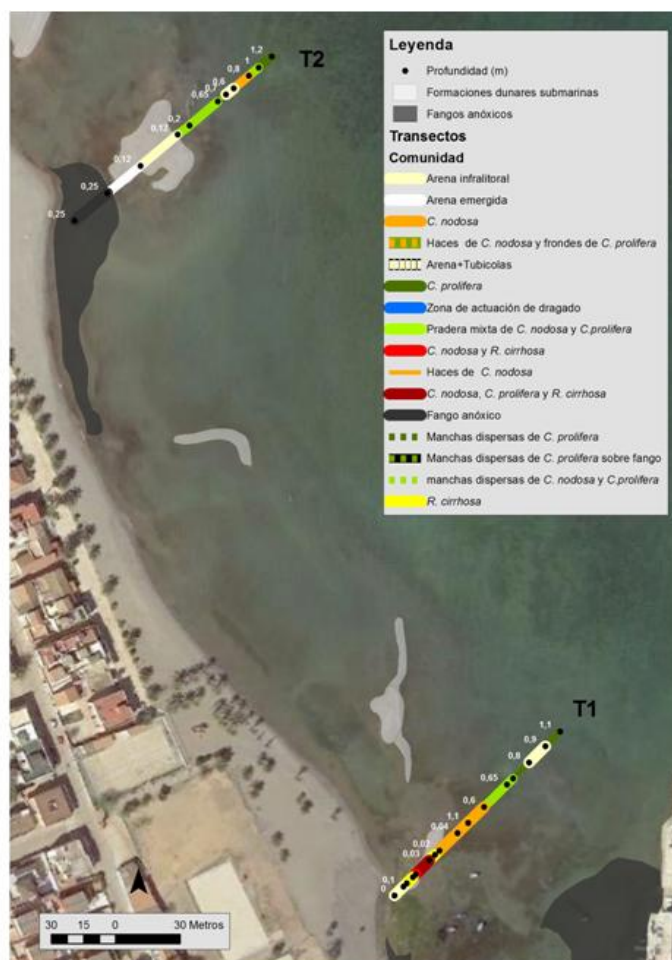
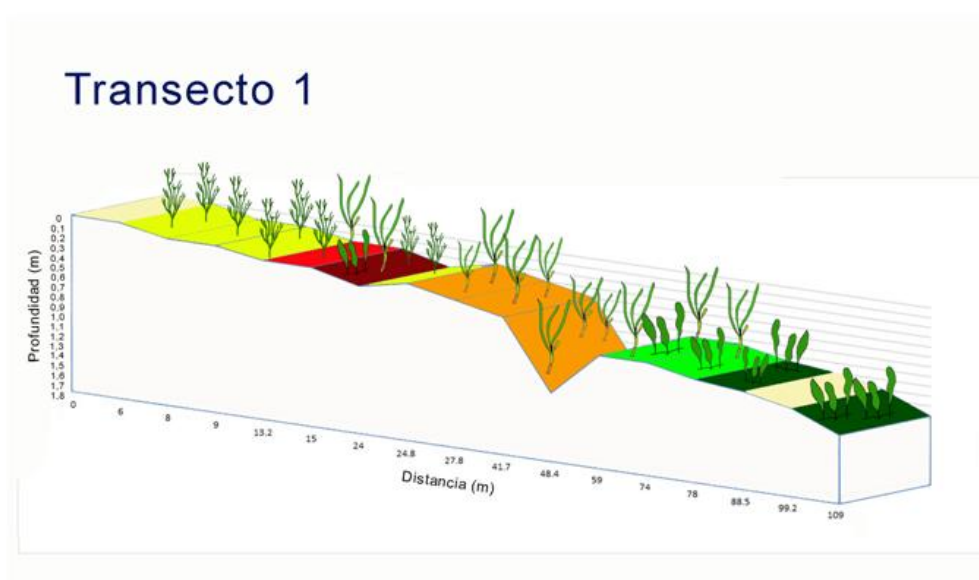
Figura 5A. Zona del transecto T1 adyacente al puerto deportivo de Los Urrutias. A la izquierda de la imagen se aprecia un pequeño seco no recogido en el transecto.

Tan solo en la parte más somera del transecto 1 aparece una tercera especie de macrófito, la angiosperma *R. cirrhosa*, propia de zonas expuestas a la emersión y con régimen hidrodinámico restringido, que corresponde precisamente al ambiente en que se ha observado adyacente a las instalaciones náuticas.

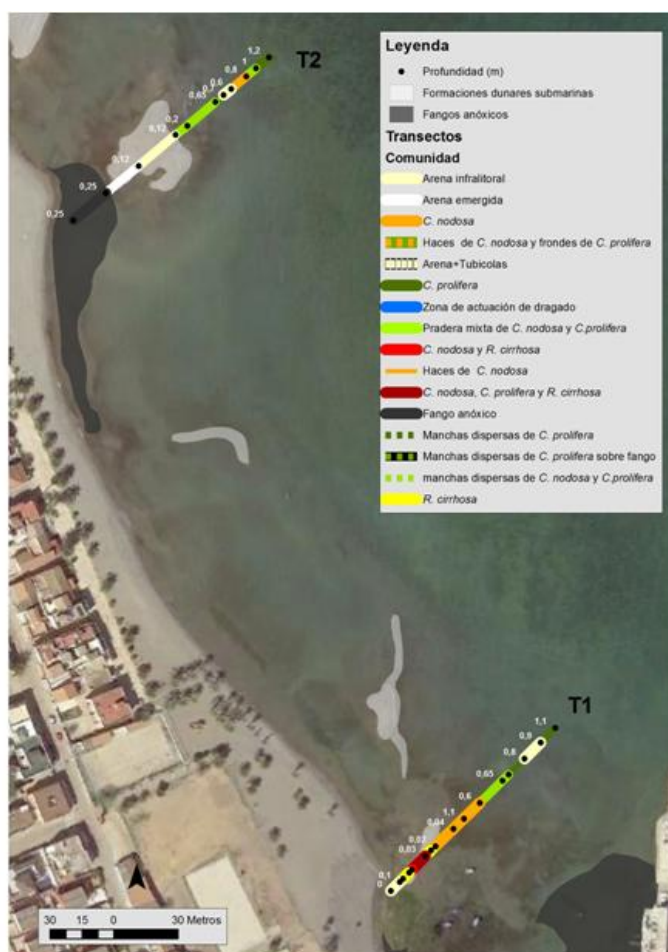
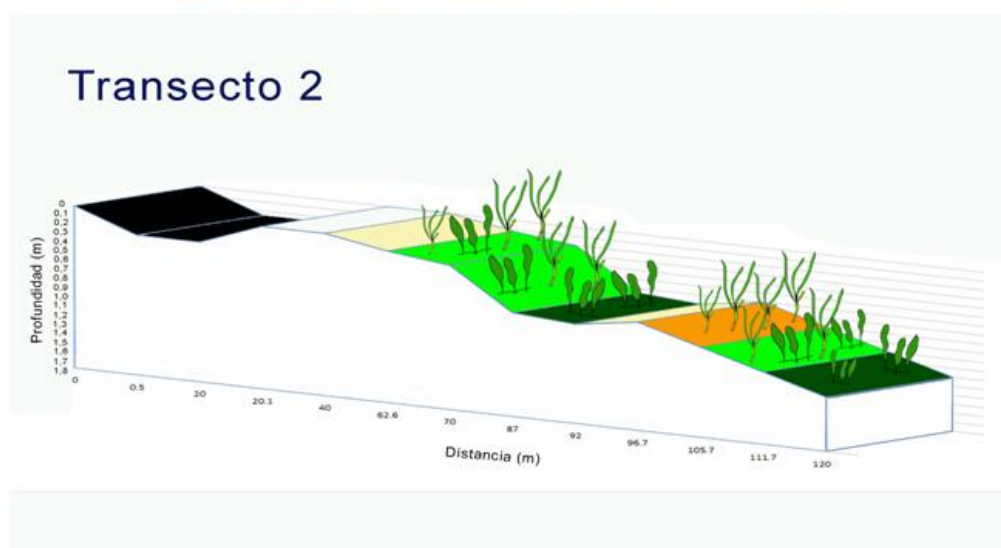
Figura 5B. Zona del transecto T2.

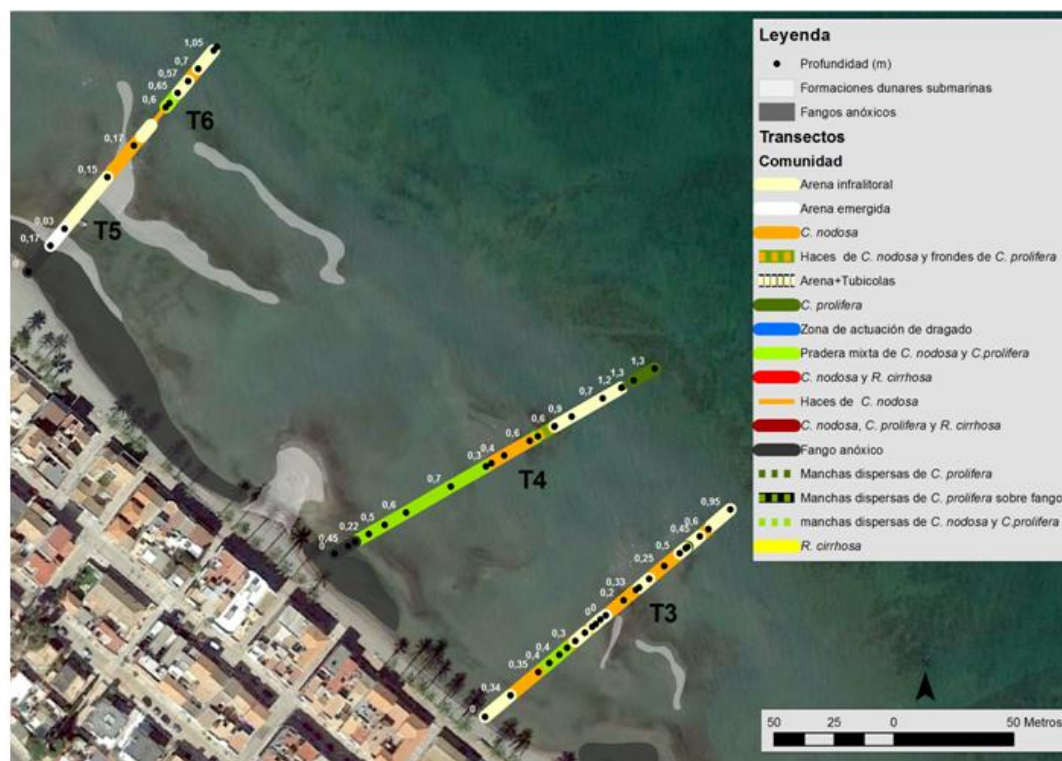
Transecto 3

Figura 5C. Zona del transecto T3.

artificial para las que se emplea retroexcavadora desde la orilla. Este tipo de operaciones crea una zanja que a continuación se colmata de fango y materia orgánica (restos de algas), alcanzando importantes niveles de anoxia. Basándonos en la zonación observada en los transectos 3 y 7, este tipo de prácticas afectaría a una estrecha franja de pradera monoespecífica de *C. nodosa* característica de las zonas de orilla de muchas playas del Mar Menor.

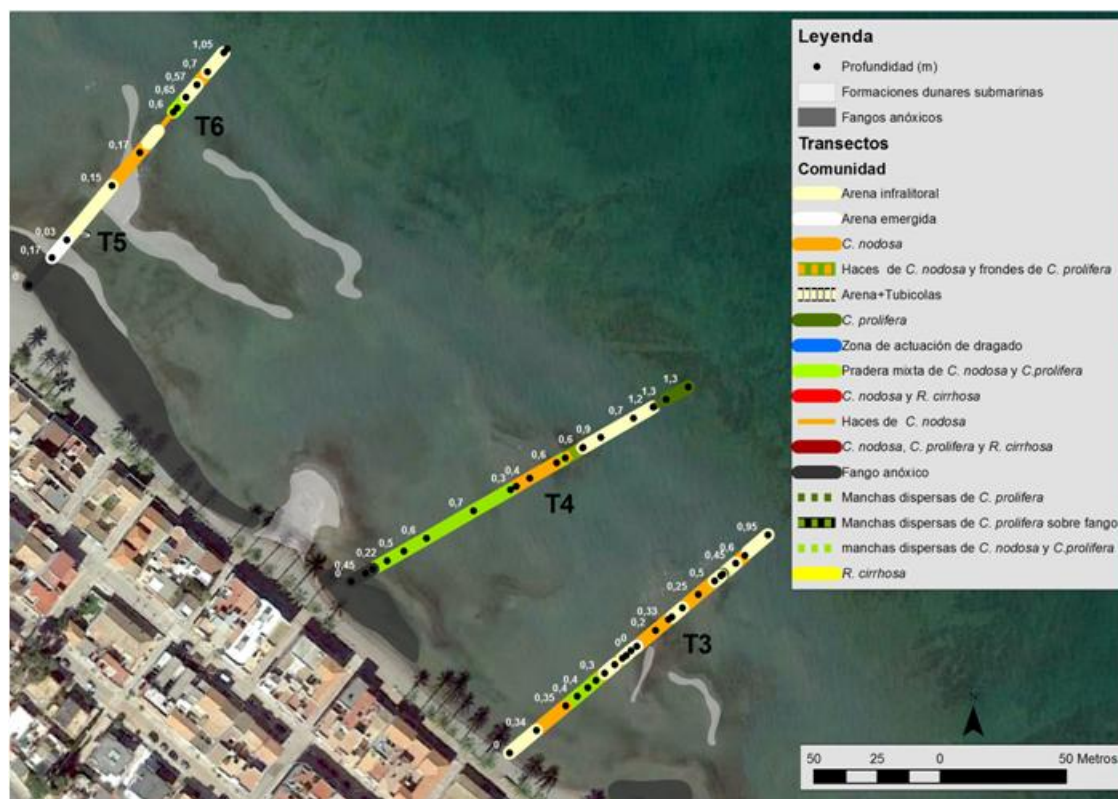
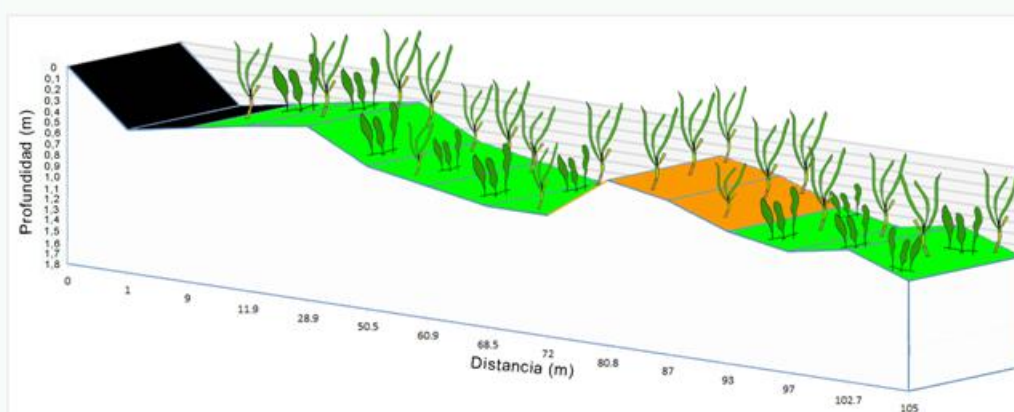
Transecto 4

Figura 5D. Zona del transecto 4.

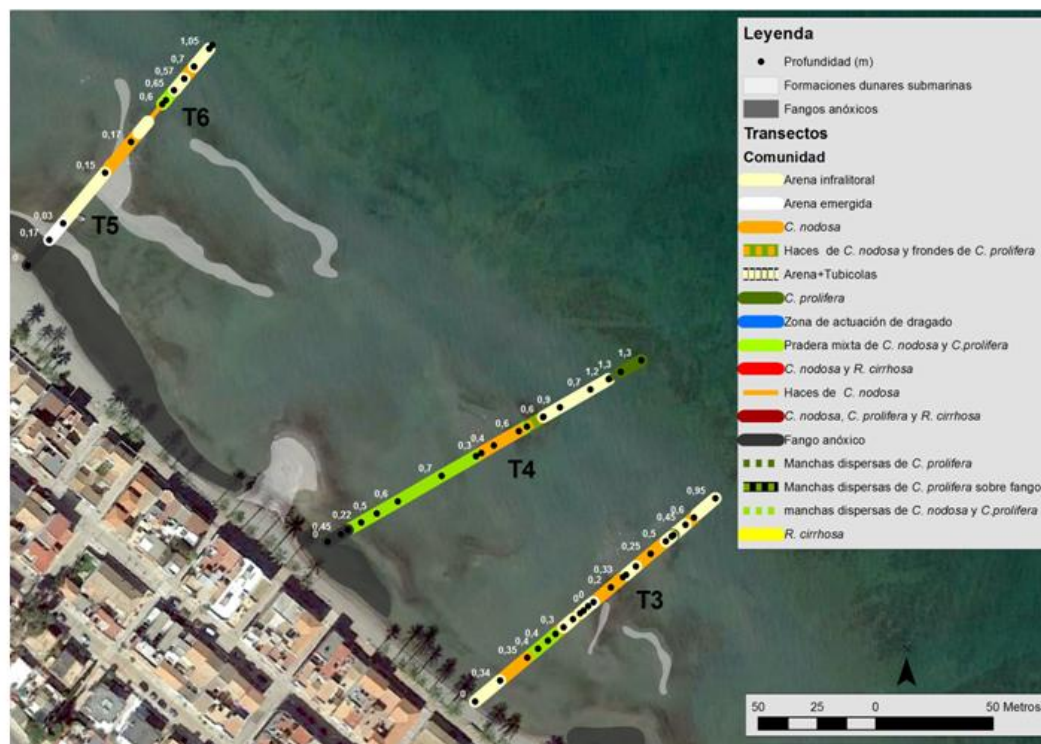
Transecto 5

Figura 5E. Zona del transecto T5

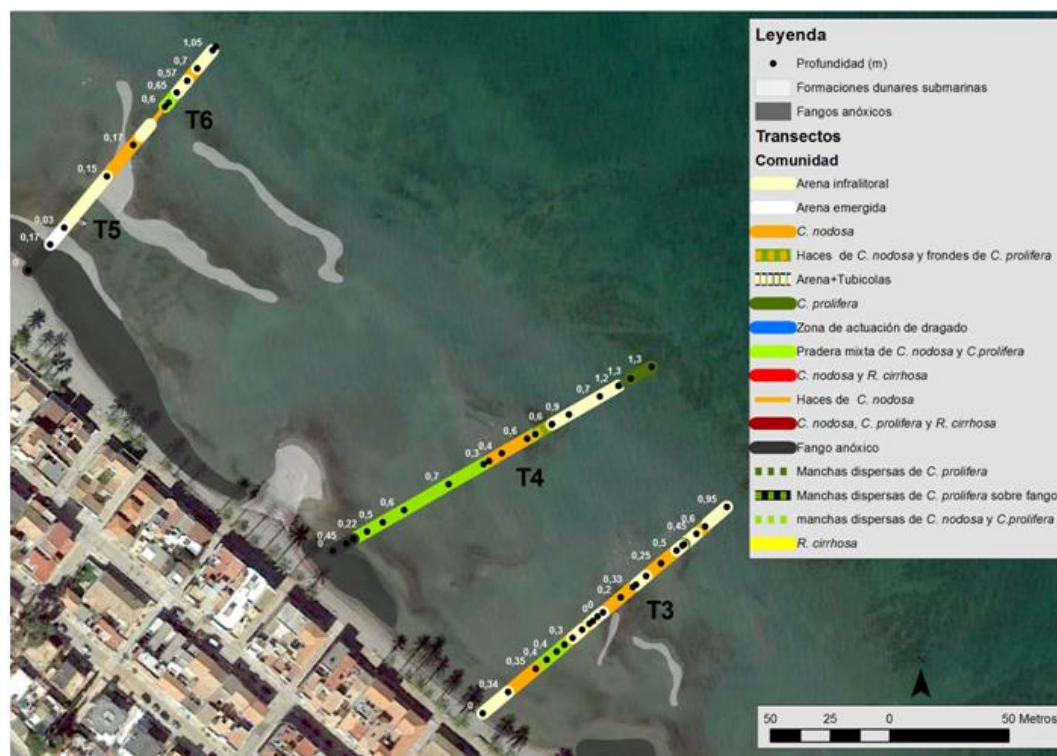
Transecto 6

Figura 5F. Zona del transecto 6.

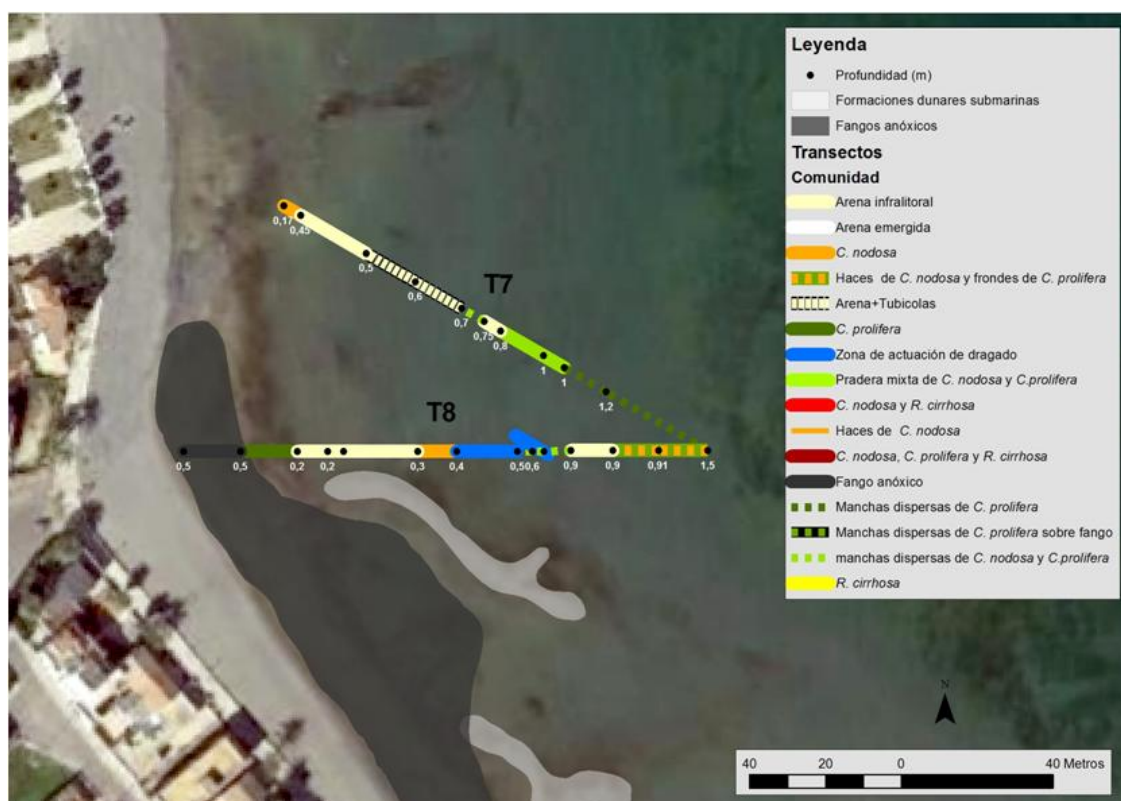
Transecto 7

Figura 5G. Zona del transecto 7.

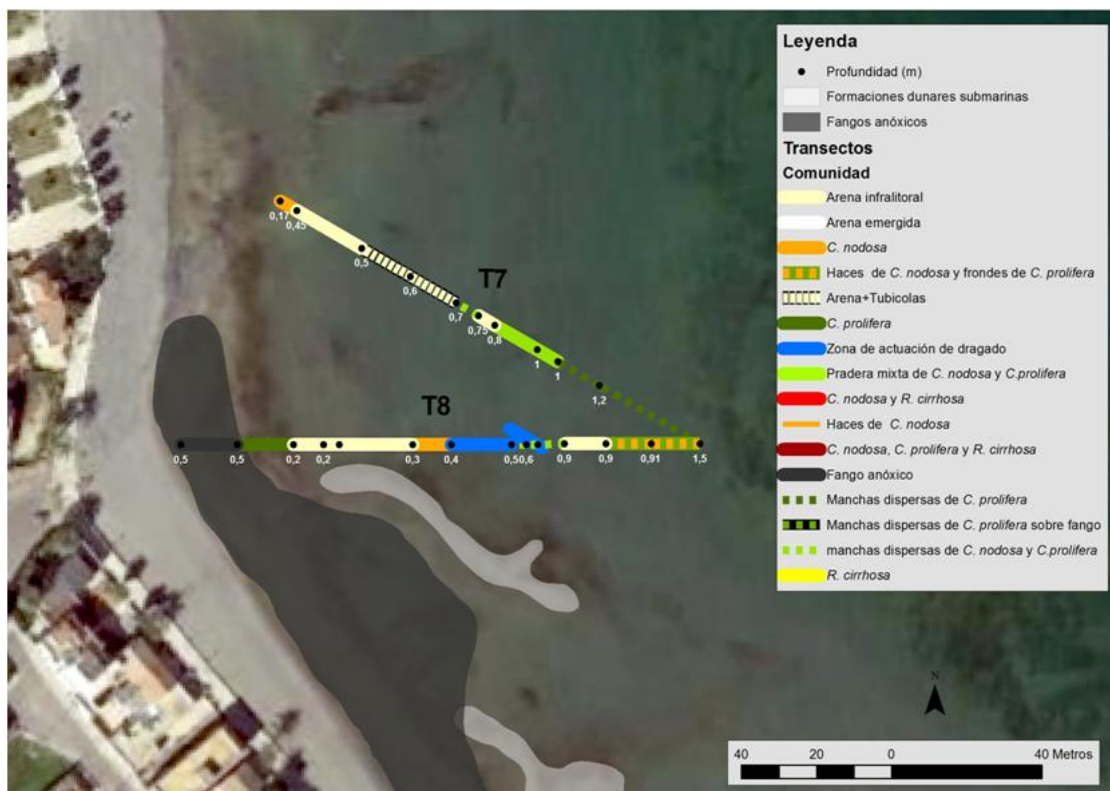
Transecto 8

Figura 5H. Zona del transecto 8

Tras la realización de los transectos se comprobó que la zona afectada por las pruebas de aspiración se localiza a la altura del transecto 8, entre los metros 54 y 70 desde la línea de costa (Figura 5H). En esta zona el grado de afección a la pradera era bastante variable, encontrándose superficies en las que se observaban rizomas en el fondo y otras en las que los rizomas habían desaparecido por completo (Figura 12).

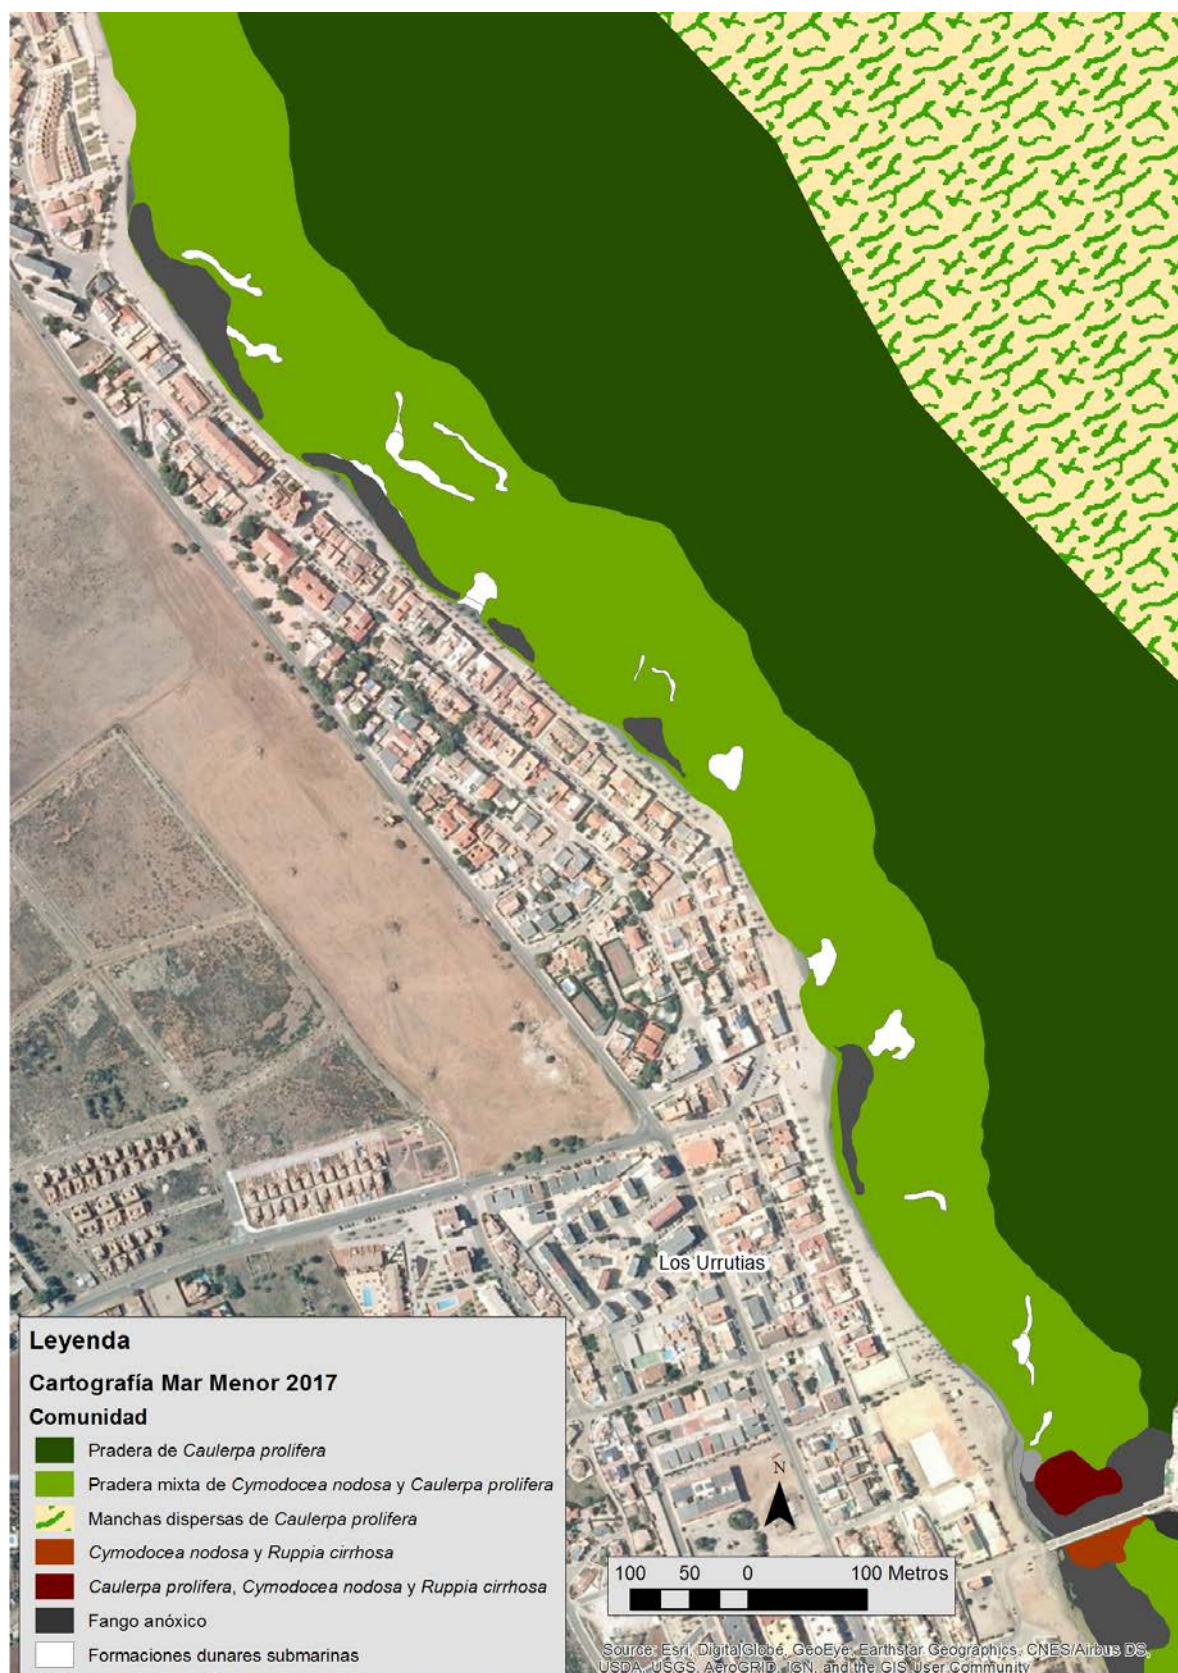
Figura 6. Mapa de distribución de las comunidades de macrófitos bentónicos.

Los datos obtenidos a lo largo de los transectos se representan en las figuras 5A – 5H. En la figura 6 se muestra el resultado de interpolar la información de los transectos y observaciones adicionales al área total. En todas estas figuras se indica la distribución estimada de las formaciones dunares sumergidas y de los fangos anóxicos como resultado de integrar las observaciones realizadas *in situ* con la imagen de la ortofoto de otoño de 2017. El resultado obtenido es solo una aproximación a la situación real, por varias razones. En primer lugar la información obtenida *in situ* y la de la imagen corresponden a momentos diferentes y, en segundo lugar, no se dispone de información espacial en continuo. Esto puede dar lugar a una subestimación de las superficies de estos tipos de fondos, pero para compensarlo se realizaron comprobaciones adicionales entre transectos situadas de forma estratégica (figura 3), con la intención de minimizar en lo posible tal subestimación.

Se observa un patrón general de zonación de las comunidades de macrófitos característico de las zonas más o menos abiertas de la rivera este del Mar Menor. Esta zonación básica consiste en el predominio de la angiosperma *C. nodosa* en las zonas someras y el predominio del clorófito *C. prolifera* en las zonas más profundas. De hecho, a partir de una profundidad variable entre 0,8 y 1 m de profundidad, y a unos 100 m de distancia de la línea de costa, se encuentra el límite de una pradera monoespecífica de *C. prolifera*, cuyos sedimentos presentan cierto grado de enfangamiento.

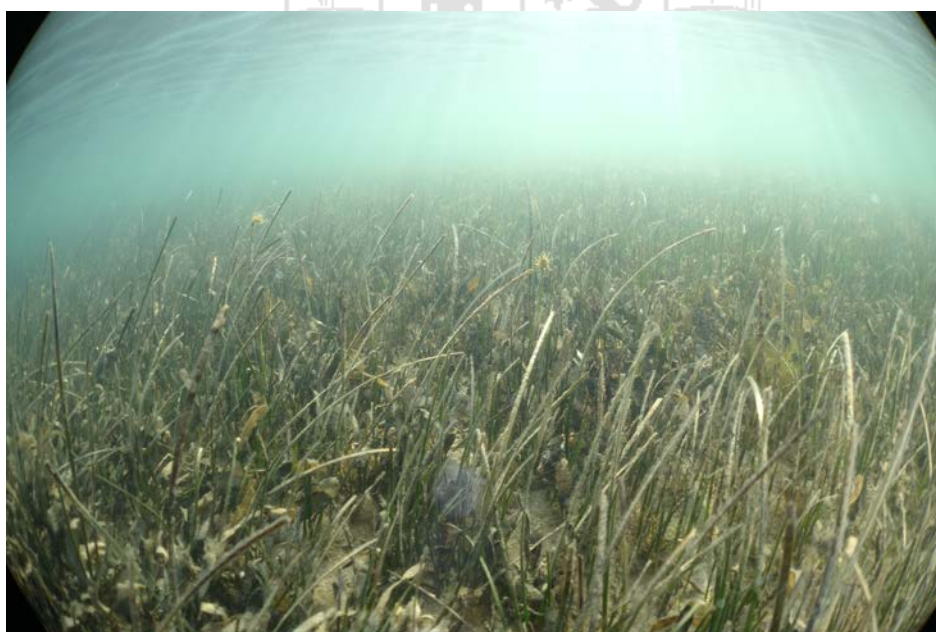
Figura 7. Pradera mixta muy densa de *C. nodosa* y *C. prolifera*.

El resto del área estudiada se encuentra ocupada por praderas de *C. nodosa* que aparecen formando praderas monoespecíficas o mixtas (sobre todo con *C. prolifera*) (figuras 6 y 7), con densidad y cobertura variable, dependiendo de la profundidad, la zona, la etapa de colonización y de las irregularidades de la topografía submarina, marcada por el régimen de perturbaciones característico de esta zona. Respecto a esto último en todos los transectos estudiados se aprecian formaciones sedimentarias tipo duna, en las que se diferencian zonas de cresta y valle, dispuestas de forma paralela u oblicua respecto a la línea de costa y a diferentes distancias de la misma. Algunas de las que están más próximas a costa llegan a emerger una parte de la zona de cresta (p.e. Transectos 2, 3 y 6). Estas zonas emergidas son de formación reciente, ocupan muy poca extensión en el área estudiada y se encuentran colonizadas por praderas de *C. nodosa* muy densas y vigorosas (como se deduce del crecimiento de los rizomas), llegando a emerger en la zona de la orilla como ocurre en muchas praderas en toda la rivera del Mar Menor en algunas épocas del año (épocas de secas en invierno).

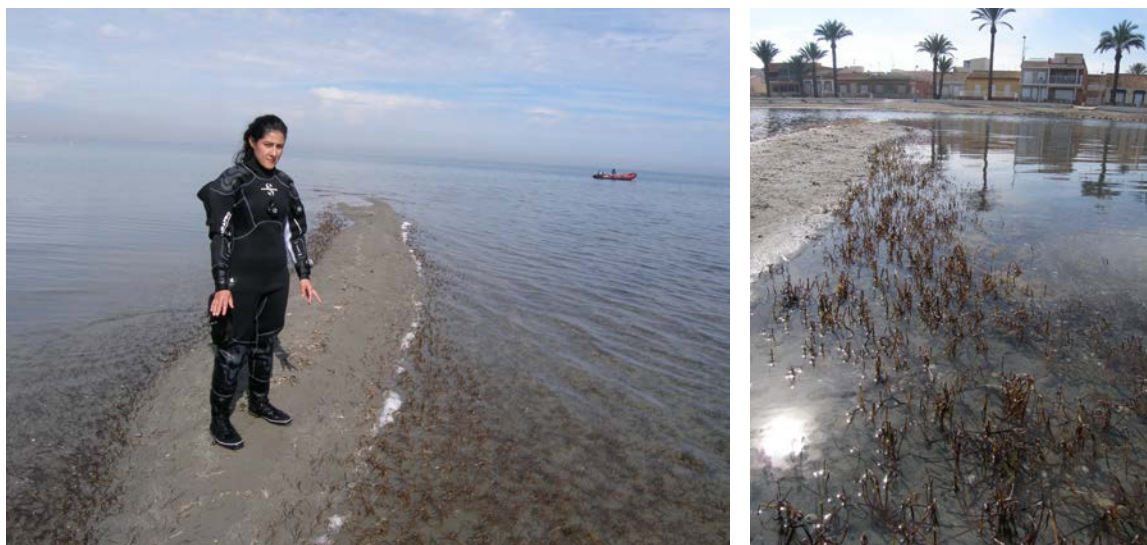
Figura 8. Zonas emergidas de arena ("secos") densamente colonizados por *C. nodosa* hasta la orilla, donde los haces llegan incluso a emerger.

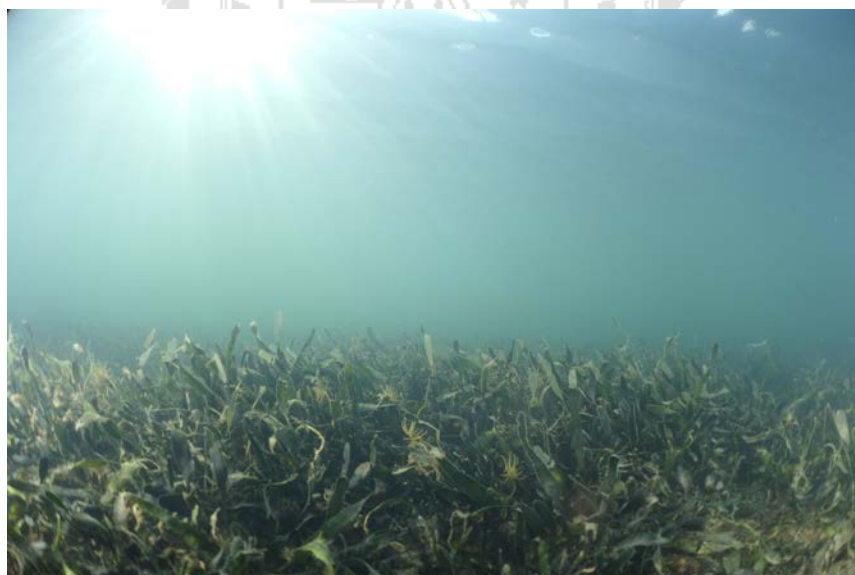
Figura 8. Pradera de *C. prolifera* colonizando la franja de fangos anóxicos adyacentes a la orilla de la playa (Transecto 8).

La mayor parte de las praderas de *C. nodosa*, tanto monoespecíficas como mixtas, se desarrollan sobre sedimentos arenosos con escaso grado de enfangamiento. Las praderas altamente enfangadas y anóxicas solo se observan en algunos de los transectos (T2, T4, T6 y T8), asociados a una estrecha banda de ancho variable (entre 7 y 20 m) pegada a la misma orilla de la playa, más o menos continua (Figura 6). Estos fangos aparecen colonizados por pradera mixta de *C. nodosa* y pradera monoespecífica de *C. prolifera*.

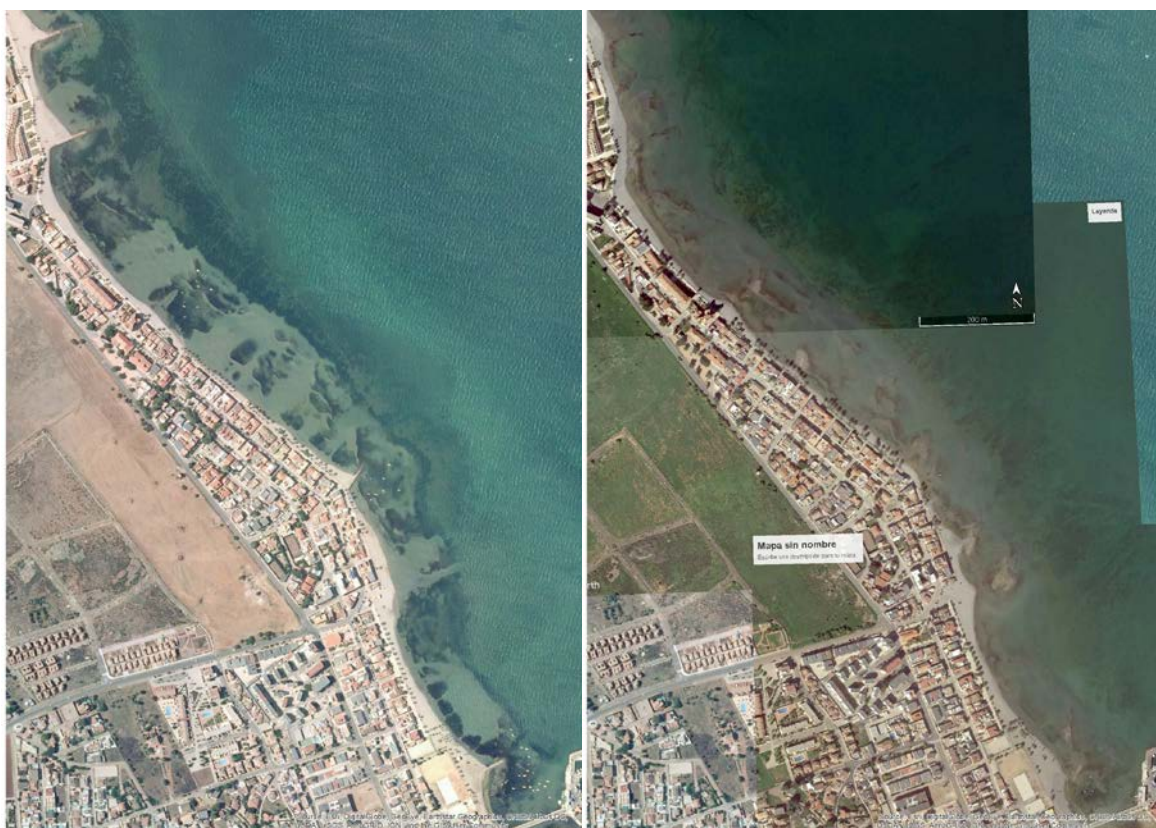
Figura 9. Izda.: imagen de la playa de Los Urrutias varios años atrás, cuando todavía existían los espigones de la zona norte. Dcha.: imagen más reciente (otoño 2017) tras la eliminación de los espigones. En la primera imagen no se aprecia la formación de secos, mientras que si se aprecian en la segunda.

Como se ha comentado, las zonas de arenas emergidas o “secos” son la zona de cresta de formaciones tipo duna submarina. A juzgar por imágenes de satélite de otros años estas estructuras parecen haber existido en la zona en periodos anteriores, probablemente relacionado con aportes masivos de arenas para la creación de una playa artificial. No obstante estas zonas de arenas emergidas son de muy reciente aparición, lo que podría estar relacionado con la eliminación de dos espigones localizados aguas arriba de la zona de estudio (figura 9). La eliminación de los espigones puede haber liberado grandes cantidades de arenas acumuladas y cambiado el patrón hidrodinámico local, obligando a una nueva configuración en la distribución de los sedimentos.

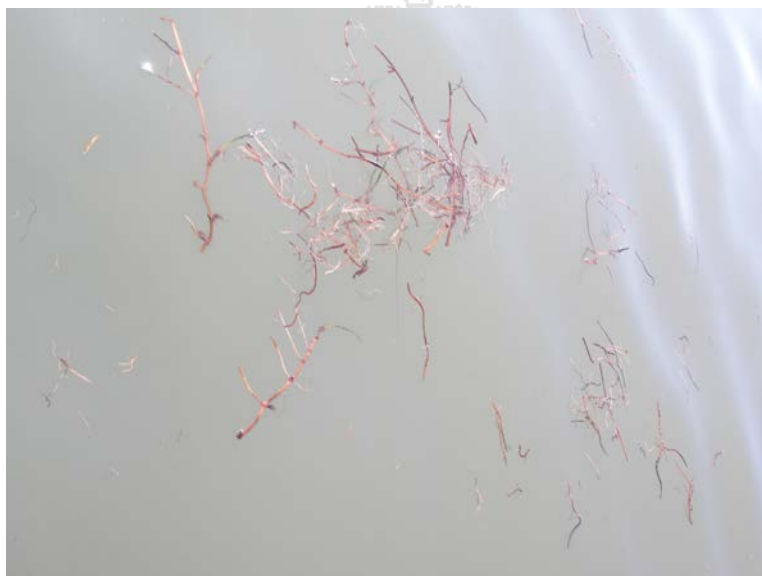
Durante las operaciones de aspiración se pudo constatar que la maquinaria empleada causaba la rotura del entramado de rizomas y raíces de la pradera de *C. nodosa*, a juzgar por la presencia de abundantes fragmentos de raíces y rizomas flotando en la superficie del agua (Figura 11). Éstos tienden a flotar debido a las cavidades llenas de aire de sus tejidos (tejido lagunar), particularmente desarrolladas en esta especie.

Figura 11. Rizomas y raíces de *C. nodosa* arrancados del fondo durante las tareas de aspiración de sedimentos.

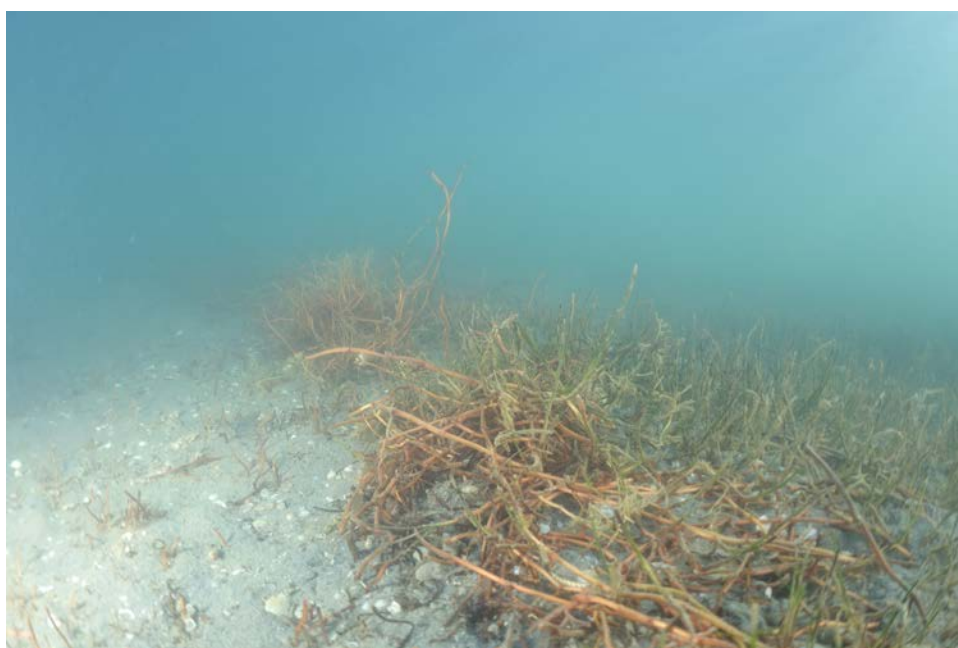
Como se aprecia en la figura 12, el paso de la máquina de aspiración de sedimentos causó la rotura y seccionamiento de los rizomas, interrumpiendo por completo la integridad clonal y estructura de la pradera de *C. nodosa*. En los casos en los que los rizomas y raíces no habían desaparecido por completo (figura 13), estos se

Figura 12. Límite entre zona dragada (izquierda) y pradera original intacta (derecha). En la zona dragada se observan restos de rizomas y raíces. En el límite se observa el sistema de rizomas y raíces completamente seccionados y descalzados (sin sedimento).

En base a las observaciones realizadas en la zona de actuación (transecto 8), y el conocimiento científico disponible, la regeneración de la pradera por desarrollo vegetativo a partir de los restos de rizomas y raíces (figuras 12, 13 y 14) es muy poco viable. Al ser organismos clonales, en las praderas marinas el individuo auténtico (*genet*) está formado por una serie de haces (*ramets*) conectados entre sí mediante un rizoma; los ápices de los rizomas contienen los meristemos apicales, que son los que dirigen el crecimiento vegetativo del clon (Terrados et al. 1997a,b; Brun et al. 2007). Además de esto se ha demostrado que estos meristemos apicales son más productivos y envían recursos (carbono y nutrientes) a la población de haces del clon a través de los rizomas y sus ramificaciones (Marbà et al. 2002; Brun et al. 2007). Es cierto que un fragmento de rizoma tiene la potencialidad de regenerar el clon original, pero no siempre, depende de la especie y muchos factores. Lo que también es cierto es que si la continuidad del rizoma dentro de este individuo clonal se interrumpe en múltiples sitios, las funciones anteriores también se interrumpen y puede producirse la pérdida de la integridad funcional del clon entero. Pero además, en muchas zonas la mayoría de los restos observados eran raíces y los fragmentos de rizomas eran escasos y pequeños (figuras 13 y 14). A partir de estas condiciones es casi imposible que una pradera de *C. nodosa* se regenere de forma vegetativa.

En base al alcance bastante local del área de pradera afectada es esperable también que dicha recolonización sea viable en un periodo de tiempo bastante razonable, del orden de 1 año, sin que sean necesarias acciones complementarias de restauración.

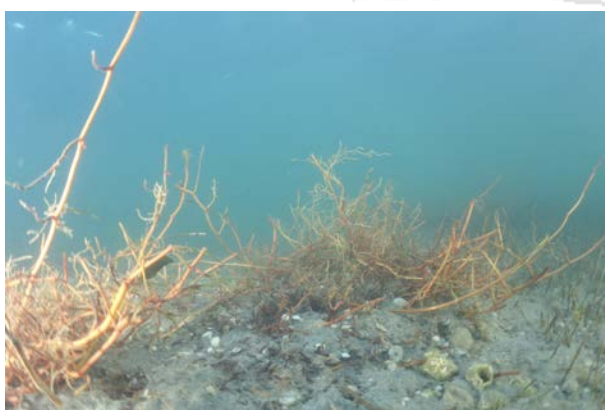
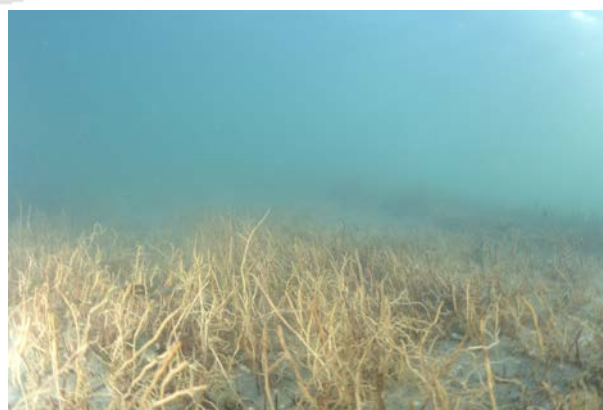
encontraban intensamente fragmentados y desenterrados. En la imagen de la figura 13 se puede apreciar que los fragmentos de rizoma habían perdido incluso la horizontalidad debido al efecto de su flotabilidad positiva tras perder la matriz de sedimento. Todas estas observaciones coincidían además con las imágenes de vídeo tomadas por biólogos de la empresa TRAGSA cinco días después de la prueba de aspiración, en los mismos sitios en los que fueron tomadas las imágenes de las figuras 12 y 13 (Figura 14).

Figura 13. Aspecto de los rizomas y raíces de la pradera descubiertos tras el paso del equipo de aspiración. Destaca su elevado grado de fragmentación, descalzamiento y posición vertical de los fragmentos de rizoma.

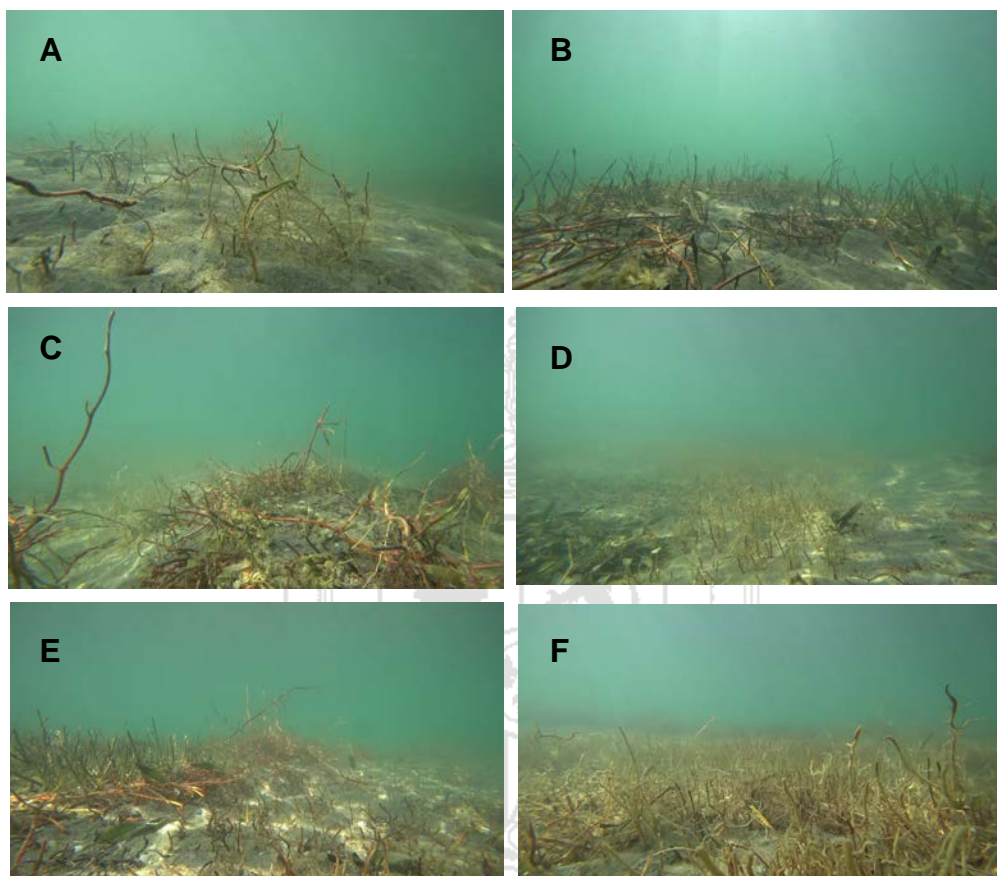
Figura 14. Capturas seleccionadas de los videos realizados por TRAGSA en la zona de actuación el 26 de febrero de 2018. En las imágenes A, B y C se aprecian los rizomas intensamente fragmentados y las raíces descalzadas; en E se muestra el límite de la pradera con la zona de extracción de sedimentos, donde se observa claramente la desaparición del entramado de rizomas y restos de raíces como único vestigio de la pradera existente antes de la actuación. En D y F se muestra un detalle de las zonas de pradera en las que se ha extraído el sedimento, donde se puede comprobar que la mayor parte de los restos de pradera son raíces y algún fragmento aislado de rizoma.
