Inspection fédérale des installations à courant fort ESTI
Sécurité dans l'électricité

Statistique des accidents 2003–2012

Rapport annuel 2012

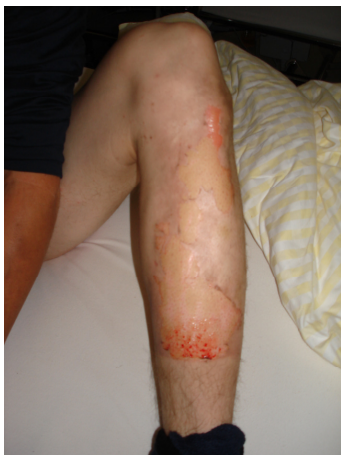
En plantant un poteau en bois, un paysan a percé un câble de distribution à basse tension dans une batterie de tubes. Il a remarqué la fumée du défaut à la terre qui s'est produit et a communiqué le cas à l'exploitant de réseau conformément à l'ordonnance.

A gauche : brûlure due à un court-circuit d'env. 3 kA.

Sur le lieu de l'accident, deux câbles basse tension parallèles, alimentés de façon différente, ont provoqué une confusion. Une consultation des plans détaillés aurait permis de le remarquer. Au moment de couper avec le coupe-câble, la personne ne portait aucun équipement de protection personnelle. Une coupe de sécurité à l'aide d'un coupe-câble commandé à distance aurait mis à jour la confusion.

Dans de nombreux cas, l'application fiable de la règle de sécurité 3 (vérifier l'absence de tension) n'est pas possible. Il est recommandé de faire ce qu'on appelle une coupe de sécurité avec un coupe-câble commandé à distance. Il faut mettre à disposition des collaborateurs travaillant sur le réseau les appareils correspondants avec des instructions précises. Tant que la mise hors tension d'un câble n'est pas clairement établie, il faut considérer par principe que les câbles sont sous tension. Pour couper de tels câbles, il faut porter les équipements de protection individuelle complets. Les collaborateurs ayant personnellement de bonnes connaissances du réseau doivent eux aussi tenir compte des plans détaillés.

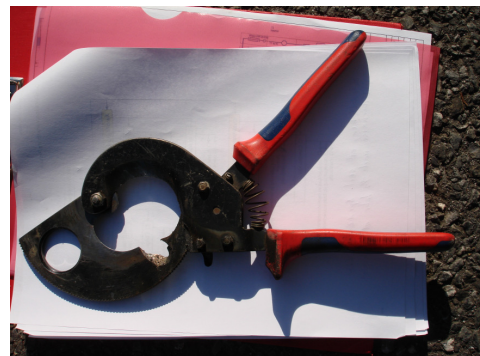
Coupe-câble manuel avec traces d'incendie.

L'électricien de réseau envoyé sur place a trouvé dans la station transformatrice un interrupteur moyenne tension déclenché et un fusible sauté. Comme le quartier devait être à nouveau alimenté en électricité, il a coupé le câble supposé défectueux de la station transformatrice et a réenclenché ensuite la station. Un entrepreneur a dégagé sur place le câble défectueux. Pour être réparé, le câble devait être coupé. La personne accidentée et le responsable du travail étaient tous les deux en short, sans équipements de protection, dans la tranchée des câbles. A la coupure du câble, un court-circuit d'env. 3 kA s'est produit qui a provoqué de telles brûlures aux jambes, aux doigts et aux coudes que le blessé a dû être conduit à l'hôpital.

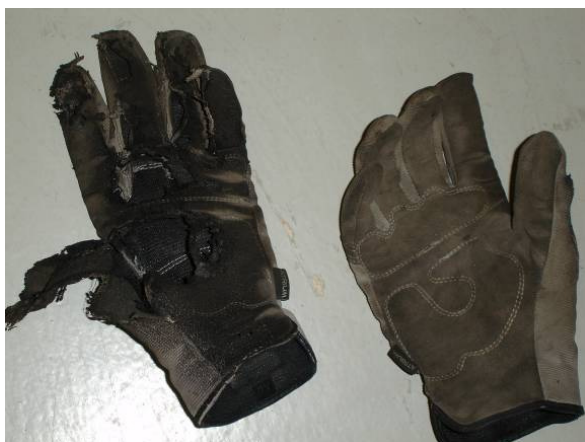
La personne accidentée avait l'ordre de changer des accus et un faisceau de câbles défectueux d'une installation d'alimentation de secours. Avec une clé plate à nu, elle a essayé de démonter les ternes CC sous tension dans le distributeur CC. La clé plate a alors provoqué un court-circuit entre les deux conducteurs polaires d'env. 3000 A. L'arc a gravement brûlé la personne aux mains et au visage.

Gants brûlés, non adaptés comme équipement de protection individuelle.

Le travail a été effectué sous tension avec un outil non isolé et sans les équipements de protection individuelle correspondants. Le fabricant avait donné des instructions pour travailler hors tension dans cette installation, mais elles n'ont pas été suivies. Pour ce travail, une deuxième personne est nécessaire. En plus, la personne accidentée n'était pas qualifiée pour exécuter ces travaux sous tension.

Avant tout travail sur des installations électriques, il faut les mettre hors tension d'après les 5 règles de sécurité. S'il faut malgré tout travailler sous tension, seules peuvent le faire des personnes instruites ou des experts avec les outils adéquats et les équipements de protection individuelle complets. Pour les travaux sur des installations avec une tension d'exploitation de >120 V CC et un courant d'exploitation de >2 A, l'ordonnance sur les installations électriques à basse tension (OIBT) RS 734 est déterminante.

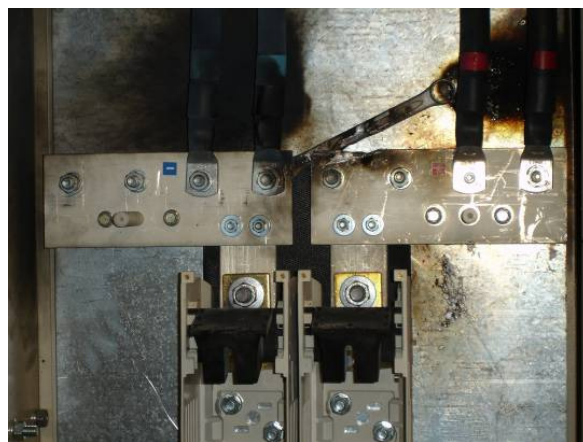
Court-circuit provoqué par une clé plate à nu entre les deux conducteurs polaires +/-.

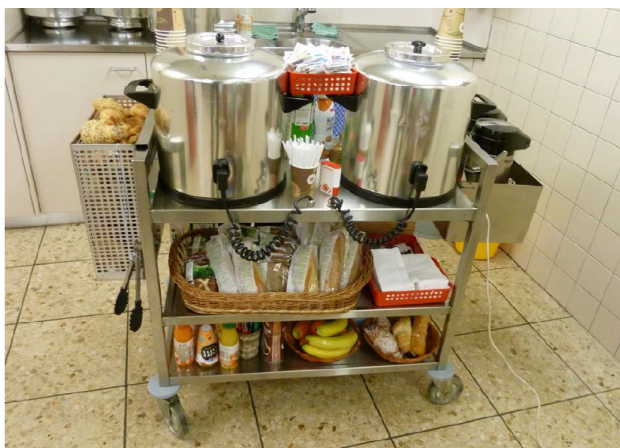
La personne accidentée était en train de préparer le chariot de café pour la tournée du matin. Au contact du chariot, d'abord une personne a été fortement électrisée et ensuite une deuxième personne.

Chariot de distribution de café avec 2 conteneurs, dont l'un était mal raccordé.

L'enquête a montré qu'un conteneur à café n'était pas correctement raccordé. Le carter s'est trouvé ainsi sous tension. Le conteneur à café avait été réparé. Le matériel ne répondait plus aux exigences pour la mise sur le marché de matériels usagés selon l'art. 17 de l'ordonnance sur les matériels électriques à basse tension (OMBT).

Avant la mise sur le marché de matériels à basse tension réparés, il faut les faire contrôler selon la feuille d'information 3024c d'Electrosuisse (DIN VDE 0701) pour garantir la sécurité électrique.

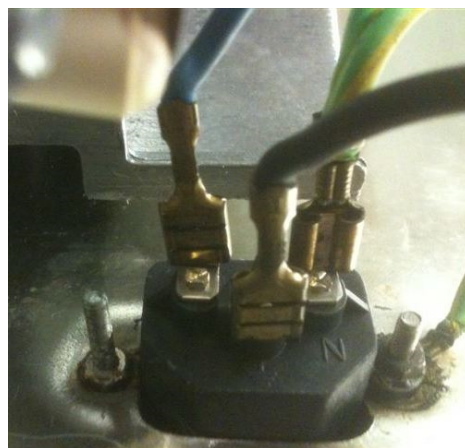
Une vérification avant la mise en service aurait révélé le mauvais raccordement.

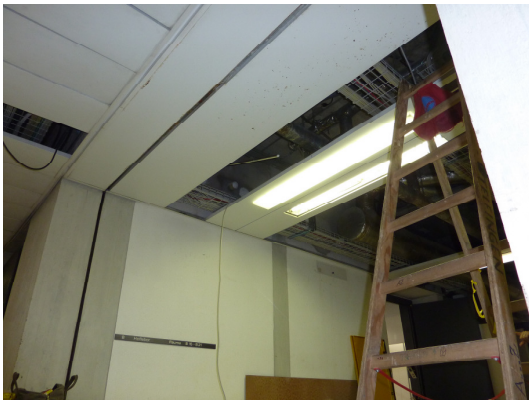
Un électricien voulait installer un câble à travers un cloisonnement pare-feu. Il voulait pratiquer une ouverture avec un tuyau en alu. Il a transpercé le cloisonnement pare-feu avec le tuyau et endommagé la conduite existante qui était sous tension ; le tuyau en alu s'est alors trouvé également sous tension. La personne accidentée était en contact en même temps avec le tuyau en alu et le plafond creux, ce qui a provoqué une forte électrisation. Elle était sur l'échelle et ne pouvait plus lâcher. Une minute après, elle est tombée au sol sur la tête et est restée allongée grièvement blessée.

Une chute de l'échelle provoquée par une électrisation peut entraîner de graves blessures.

Le tuyau en alu a endommagé la conduite existante qui était sous tension. Les conduites n'étaient pas dé-clenchées ou pas protégées contre les dommages. L'électricien auxiliaire et l'apprenti engagés n'étaient pas instruits des dangers.

Avant le début des travaux, il faut déterminer s'il y a des conduites électriques sous tension dans le périmètre de travail. Il faut toujours, si possible, les mettre hors tension selon les 5 règles de sécurité.

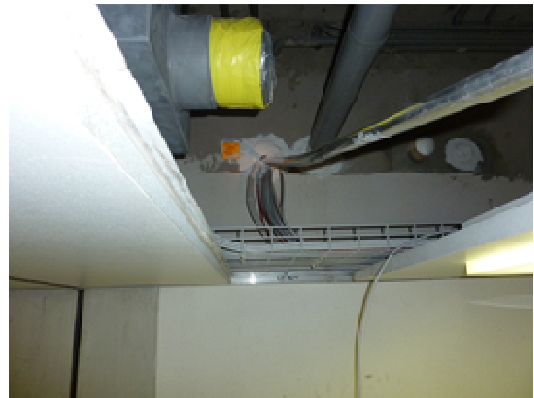
La personne accidentée voulait faire un trou dans le cloisonnement pare-feu avec un tuyau en alu.

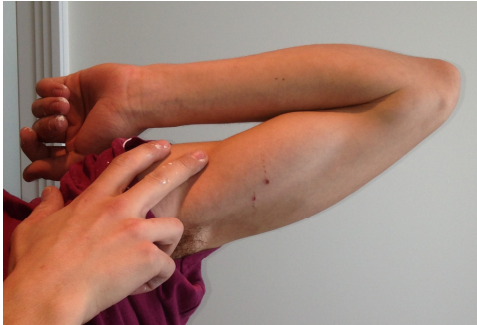
Un peintre avait l'ordre de préparer les cadres de porte d'une construction pour la couche de finition. Par mégarde son bras a touché les fils à nu qui sortaient d'une prise et il a été fortement électrisé. Le peintre a été envoyé à l'hôpital pour un contrôle.

Les marques sur le bras sont la preuve d'une forte électrisation.

Les fils à nu étaient sous tension bien que l'installateur électricien responsable ait déclenché et recouvert les disjoncteurs d'une bande adhésive. Il n'a pas été possible de déterminer qui a réenclenché les disjoncteurs.

Les disjoncteurs doivent être sécurisés contre un réenclenchement à l'aide d'un blocage mécanique supplémentaire. Une bande adhésive sur les disjoncteurs de ligne doit indiquer le nom de la personne et la date d'exécution. Les fils coupés et à nu doivent toujours être sécurisés contre un contact accidentel.

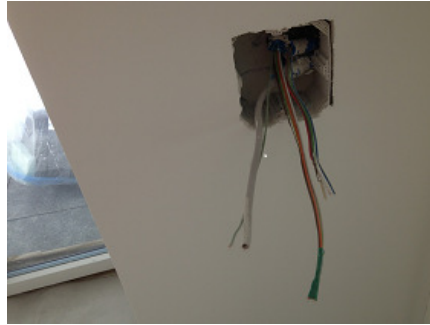
Les fils à nu provoquent toujours encore des accidents électriques.

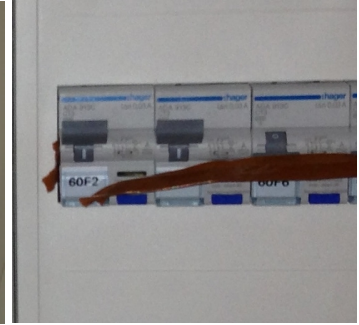
Recouvrir d'une bande adhésive ne suffit pas pour protéger contre un réenclenchement.

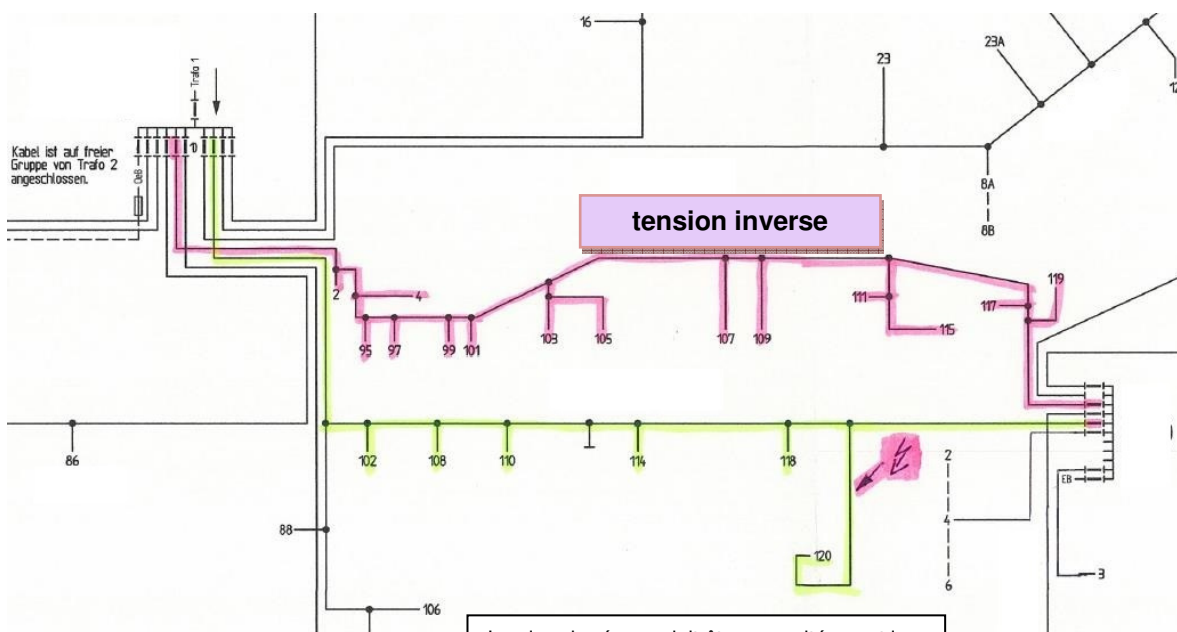
Dans l'article 69, al. 1 de l'ordonnance sur les installations électriques à courant fort il est dit : « Lorsqu'il s'agit de travaux effectués sur des installations à basse tension et visant à éliminer les perturbations ou dans les cas simples, il (l'exploitant) peut communiquer verbalement le mandat de travail et les informations nécessaires. » De nombreux accidents électriques arrivent dans le réseau de distribution à basse tension car voir la disposition correcte dans le schéma n'est pas toujours aussi simple qu'on le croit. La tension de retour dans le réseau est sous-estimée.

Le plan du réseau doit être consulté avant le début des travaux.

Ici aussi il faut appliquer intégralement l'article 69. Il est écrit dans l'al. 1 : « L'exploitant d'une installation donne au responsable du chantier des instructions écrites et met à sa disposition la documentation technique nécessaire. » L'al. 2 : « La documentation doit en particulier renseigner sur :

Dans ces cas-là, remettez toujours un mandat écrit et déterminez le responsable du chantier pour la sécurité au travail.

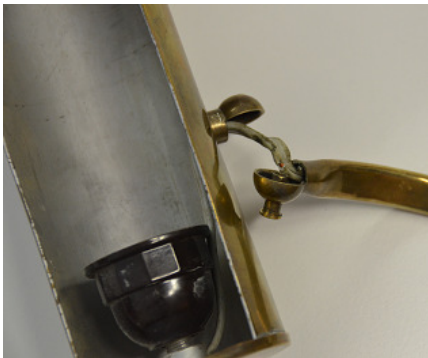
Groupe de personnes	Tension effective	Conséquence	Bref exposé		Cause
Profane	230 V	Passage du courant à travers le corps	Après avoir pris sa douche, la personne accidentée a voulu allumer la lampe de chevet. Ce faisant, elle a touché en même temps le chauffage et le luminaire. A la suite de l'électrisation, la personne est tombée et a succombé à un infarctus.

La lampe de chevet, qui présentait un défaut d'isolation au niveau de la vis de réglage supérieure mettant ainsi le boîtier métallique sous tension. Malheureusement, l'installation n'était pas équipée d'un dispositif de protection à courant différentiel résiduel DDR (FI) qui aurait déclenché au contact.
Profane	230 V	Passage du courant à travers le corps	La personne accidentée voulait déplacer le lampadaire dans le salon en le prenant avec les deux mains. A cause du passage du courant à travers le corps, elle ne pouvait plus lâcher. Elle a été retrouvée morte par des proches plus tard.

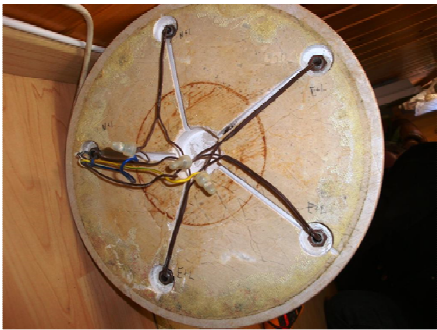
Défaut d'isolation en même temps des conducteurs neutre et de phase. Les barres métalliques du lampadaire n'étaient pas à la terre. De plus, les conducteurs neutre et de phase à l'interrupteur de la lampe étaient inversés. Montage de profane de la lampe.

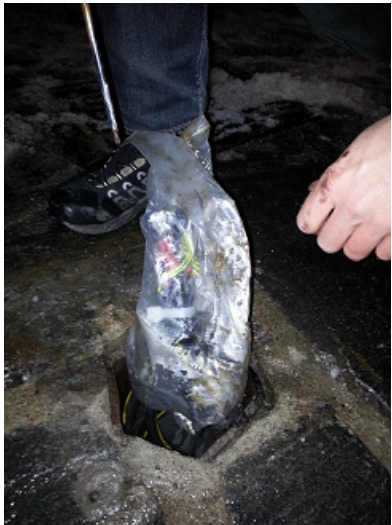
Groupe de personnes	Tension effective	Conséquence	Bref exposé		Cause
Chien	400 V	Passage du courant à travers le corps	Une personne est allée se promener avec son chien. Au niveau d'un couvercle de puits, le chien a été électrocuté. Le couvercle servait de protection contre la ligne d'alimentation d'un candélabre qui avait été renversé.

Les éléments métalliques (couvercle, puits), le câble électrique isolé plus l'humidité et l'eau salée du sol en pierre doivent avoir provoqué l'électrocution du chien.
Profane	63 500 V	Passage du courant à travers le corps, arc électrique	La personne accidentée était patiente dans une clinique et voulait se suicider. Pour cela, elle s'est introduite dans la sous-station. Lors de l'escalade, elle a été mortellement blessée par le passage du courant à travers le corps et l'arc électrique.

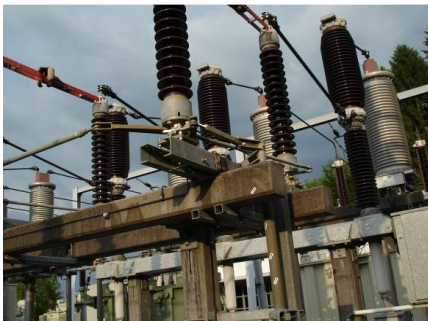
La personne accidentée voulait se suicider et s'est introduite par ses propres moyens dans la zone dangereuse.
