2. Fieldwork

2.1 Fact sheets

The fact sheets are the digitalised versions of the field scripts. They show all taken results from the tests of the special hollow form. Furthermore they hold a sketch from the forms in overview and profile.

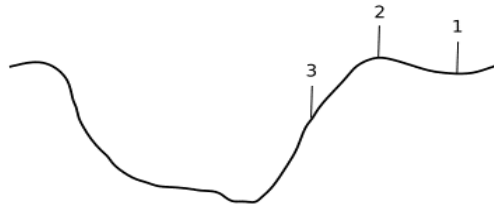
Skizze

Allgemeine Beschreibung des Kraters:

- Kein durchgehender Ringwall (mehr?)

- Zwei Wälle gegenüberliegend

- Erosion von zwei Seiten

- Auf dem Boden sehr viel Müll (Kanister, Metall, Plastik, unbekannt), steinig im Grund

Profil ID	Horizont	Mächtigkeit	Bemerkung
1.1	?	47	leer
2.1	?	42	leer
2.2	M	21	Schluffig, leicht feingrusig, gräulich hell
2.3	Bv	12	Schluffig, feingrusig, dunkel
2.4	?	20	leer
3.1	?	95	leer
