Relatório Técnico

RT Nº: 15907/GEOUT/2021

- **Nome / Razão Social / Denominação:** ALIAR ENGENHARIA LTDA

- **Relatório Técnico de Vistoria**

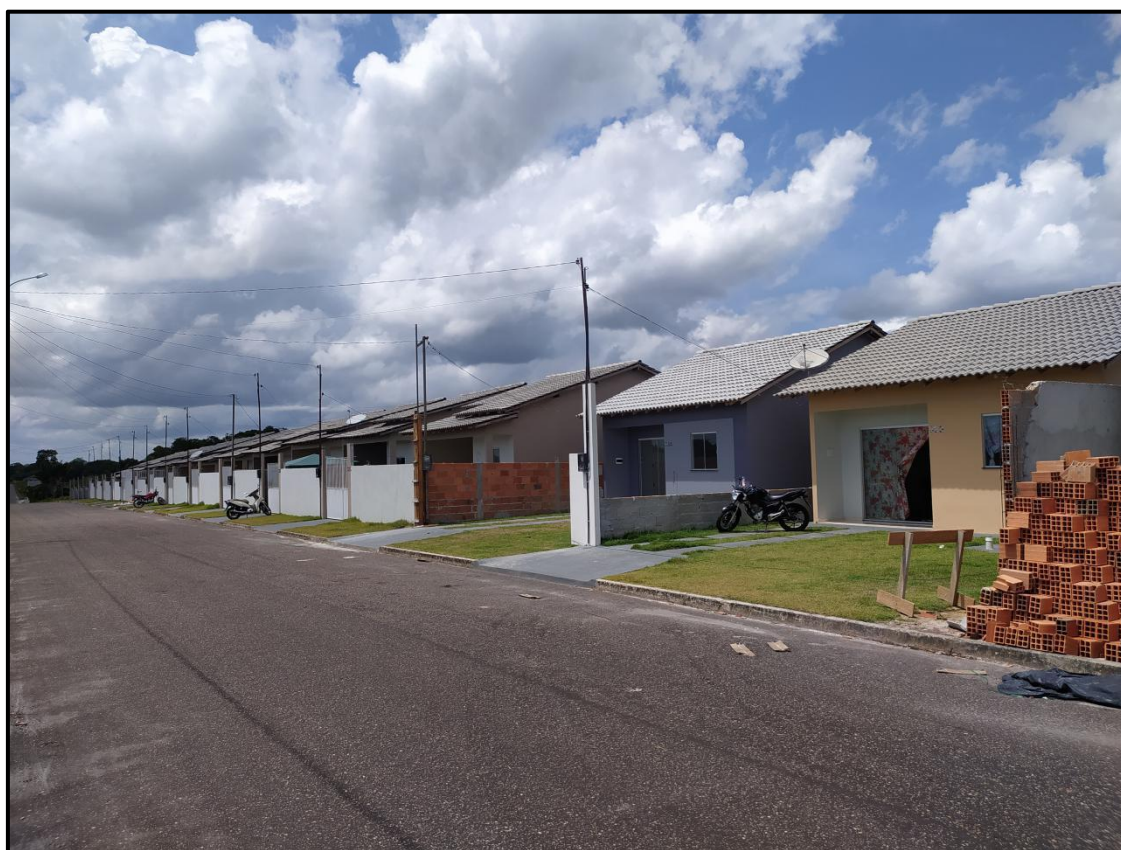
O empreendimento da Aliar Engenharia LTDA localiza-se no limite do empreendimento Residencial Jardim do Valle, na rua 01. Não há placa de identificação da empresa no local, e não foi informado a área pertencente oficialmente à empresa. Atualmente, a empresa Aliar Engenharia possui no local 18 casas construídas e entregues aos novos proprietários (Figura 01).

Figura 1 - Casas construídas pela empresa Aliar Engenharia LTDA, localizadas na rua 01.

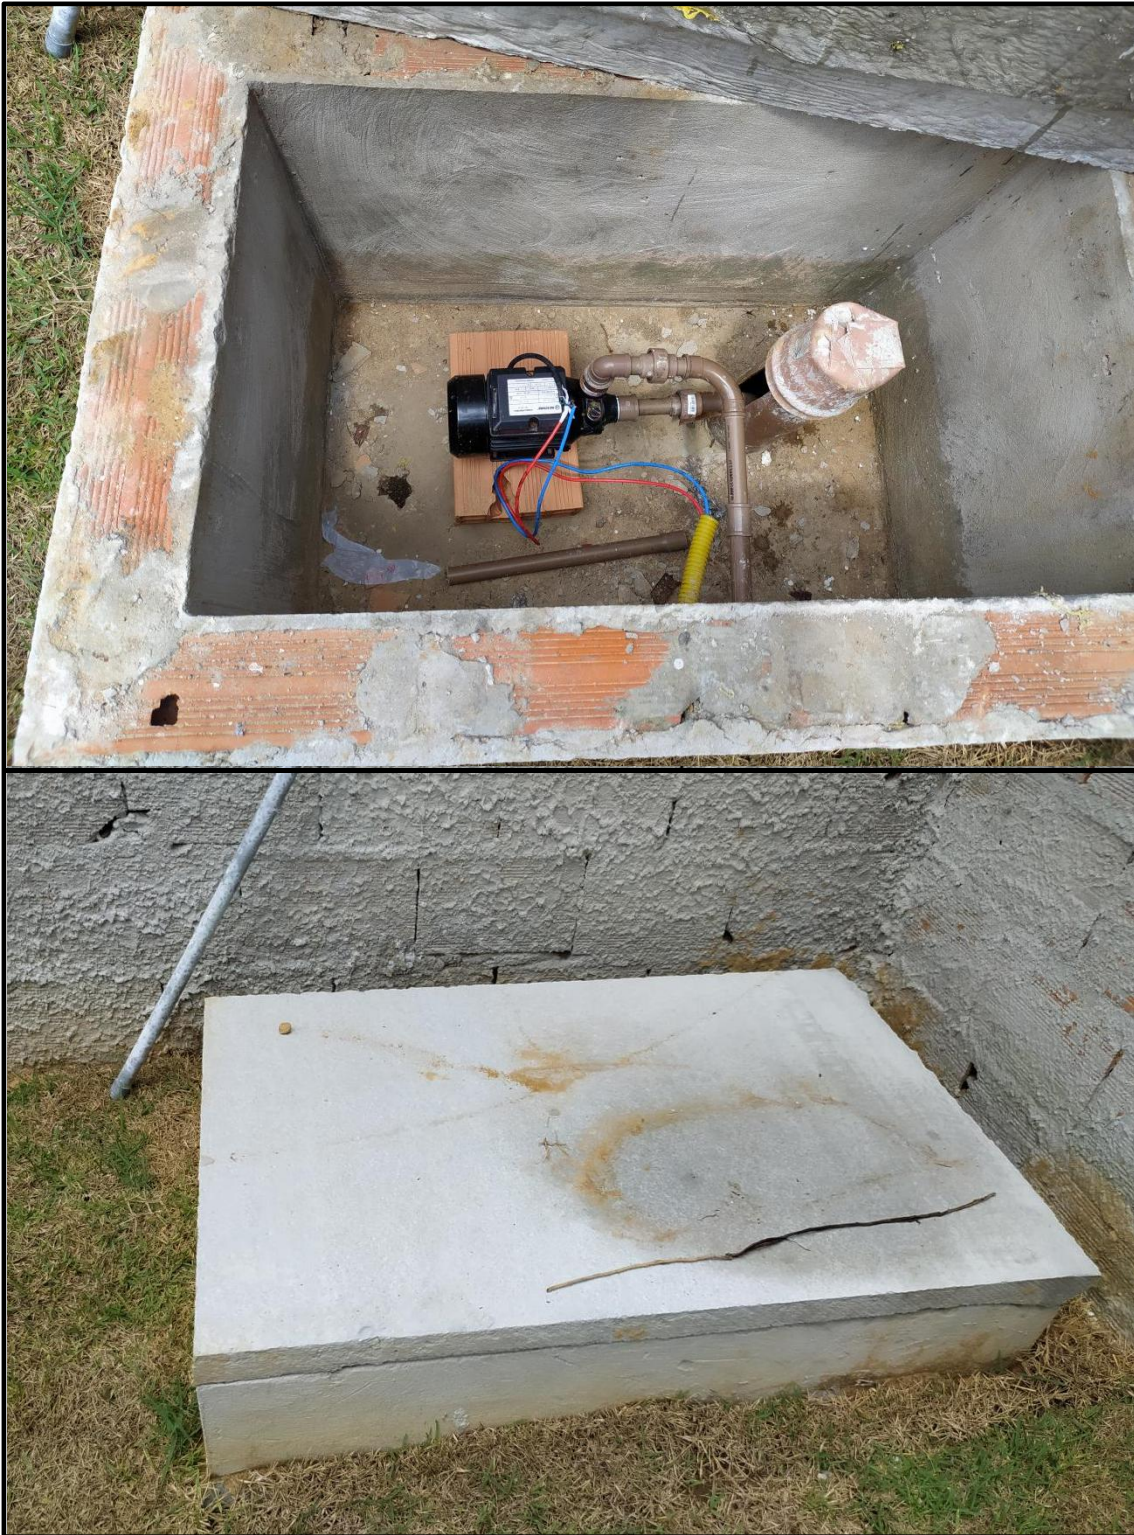
Por se tratar apenas de uma rua com casas construídas lado a lado, não se tratando de um residencial/loteamento/condomínio, não há um sistema de abastecimento geral do empreendimento. O abastecimento das casas é realizado por meio de poços tubulares, onde cada casa possui o seu próprio poço localizado no quintal, que bombeia a água direto para a residência. Não foi observado a presença de reservatórios nas casas. Quanto ao efluente gerado, o mesmo é lançado em fossa do tipo filtro-sumidouro, localizado na frente da casa.

Durante a vistoria, constatou-se que os 18 poços regularizados através da DDOs pelo SIGERH encontram-se em pleno funcionamento, sendo um poço localizado em cada casa. Todas as 18 casas já foram entregues para seus respectivos proprietários, porém, não foi feita a solicitação de mudança de titularidade dos referidos títulos, constando ainda a empresa Aliar Engenharia como responsável pelos poços. Todos os poços possuem estrutura de proteção que limita o acesso ao mesmo e laje de proteção, porém, não apresentam tampa/lacre de proteção adequado e hidrômetro (Figura 02), conforme foi solicitado como condicionante nas Dispensas de Outorga. Ressalta-se que todos os poços foram perfurados sem autorização desta Semas, contrariando Art. 81, inciso IV da Política de Recursos Hídricos do Estado do Pará - Lei nº 6.381/2001.

Figura 2 - Poço tubular encontrado nas casas construídas pela empresa ALIAR ENGENHARIA LTDA. Todos os 18 poços apresentam o mesmo padrão de construção e são similares ao da foto.

Ao término da vistoria, foi solicitado aos moradores que encontravam-se presentes no momento, que realizassem a solicitação de troca de titularidade das Dispensas de Outorga para o nome do proprietário de cada residência.
