Die Chamoli Katastrophe 2021 - komplexe Naturgefahren und ihre Vorhersagbarkeit

Josepha Luise Fehr

Albert-Ludwigs-Universität Freiburg

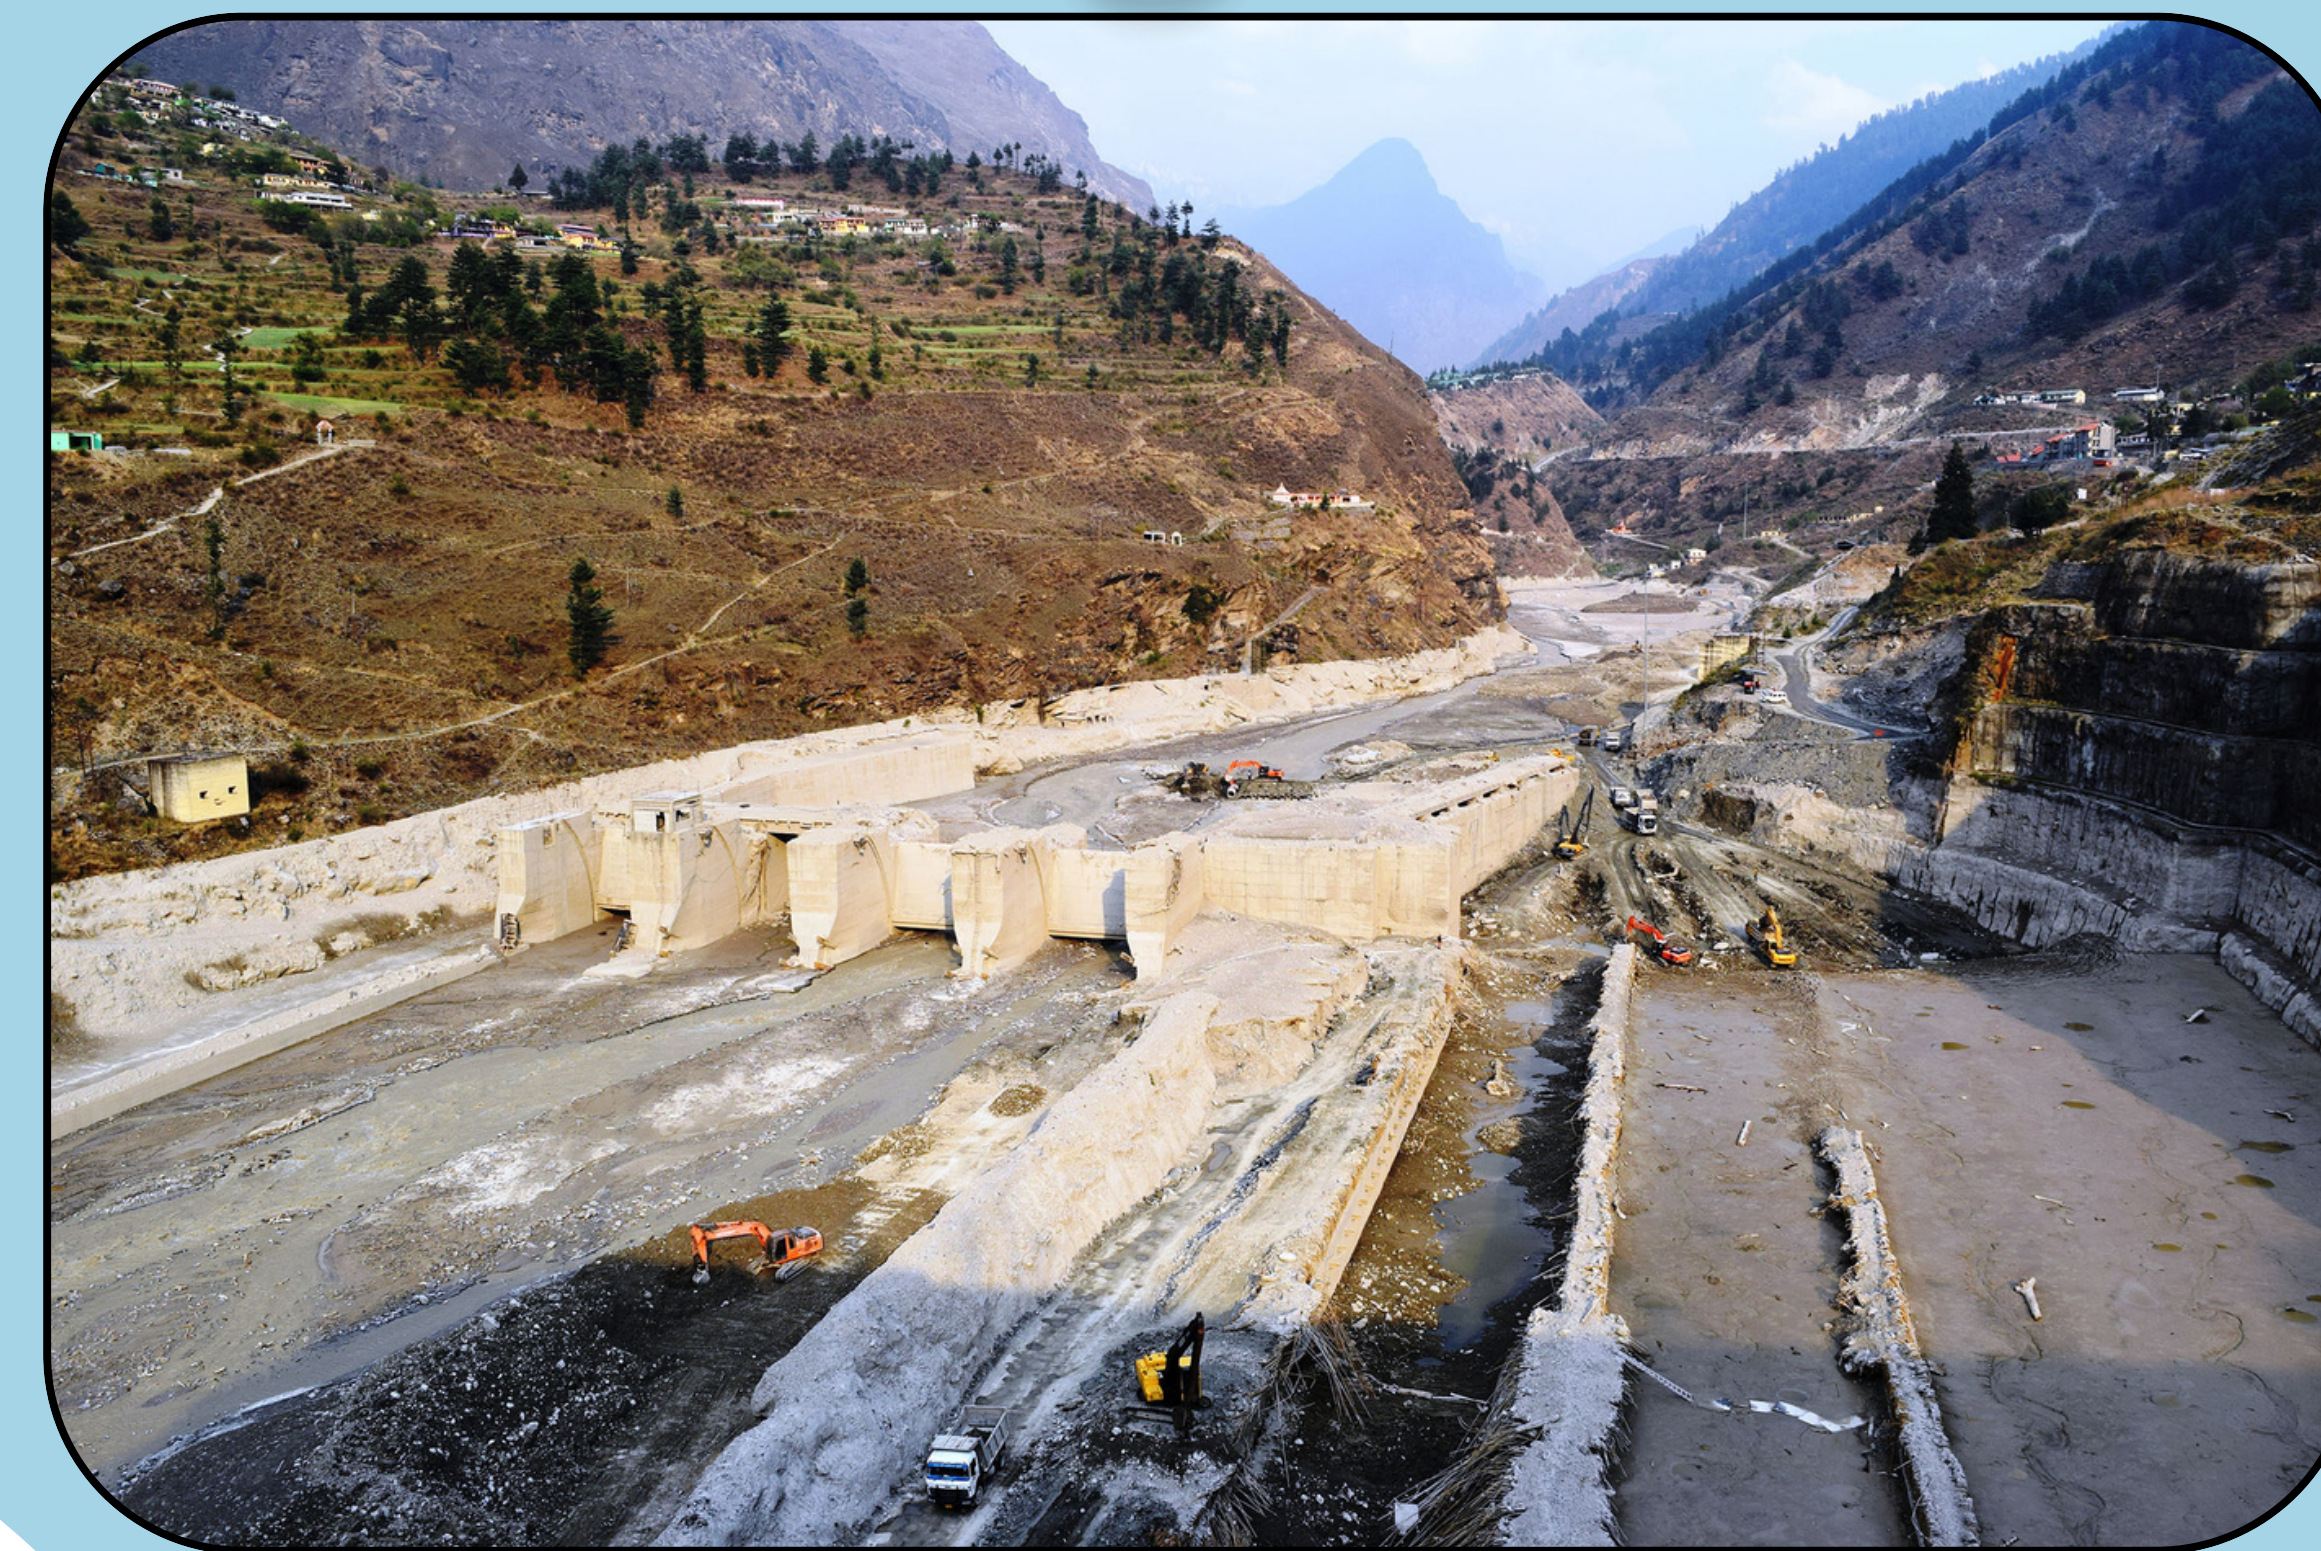
Abbildung 6: Zerstörtes Wasserkraftwerk Tapovan Vishnugad nach der Flutkatastrophe

Die Flut hatte verheerende Auswirkungen auf die Infrastruktur des Gebiets: Straßen, Brücken sowie 2 Wasserkraftwerke wurden zerstört, wobei zahlreiche Menschen (v.a. Arbeiter der Kraftwerke) verletzt oder getötet wurden

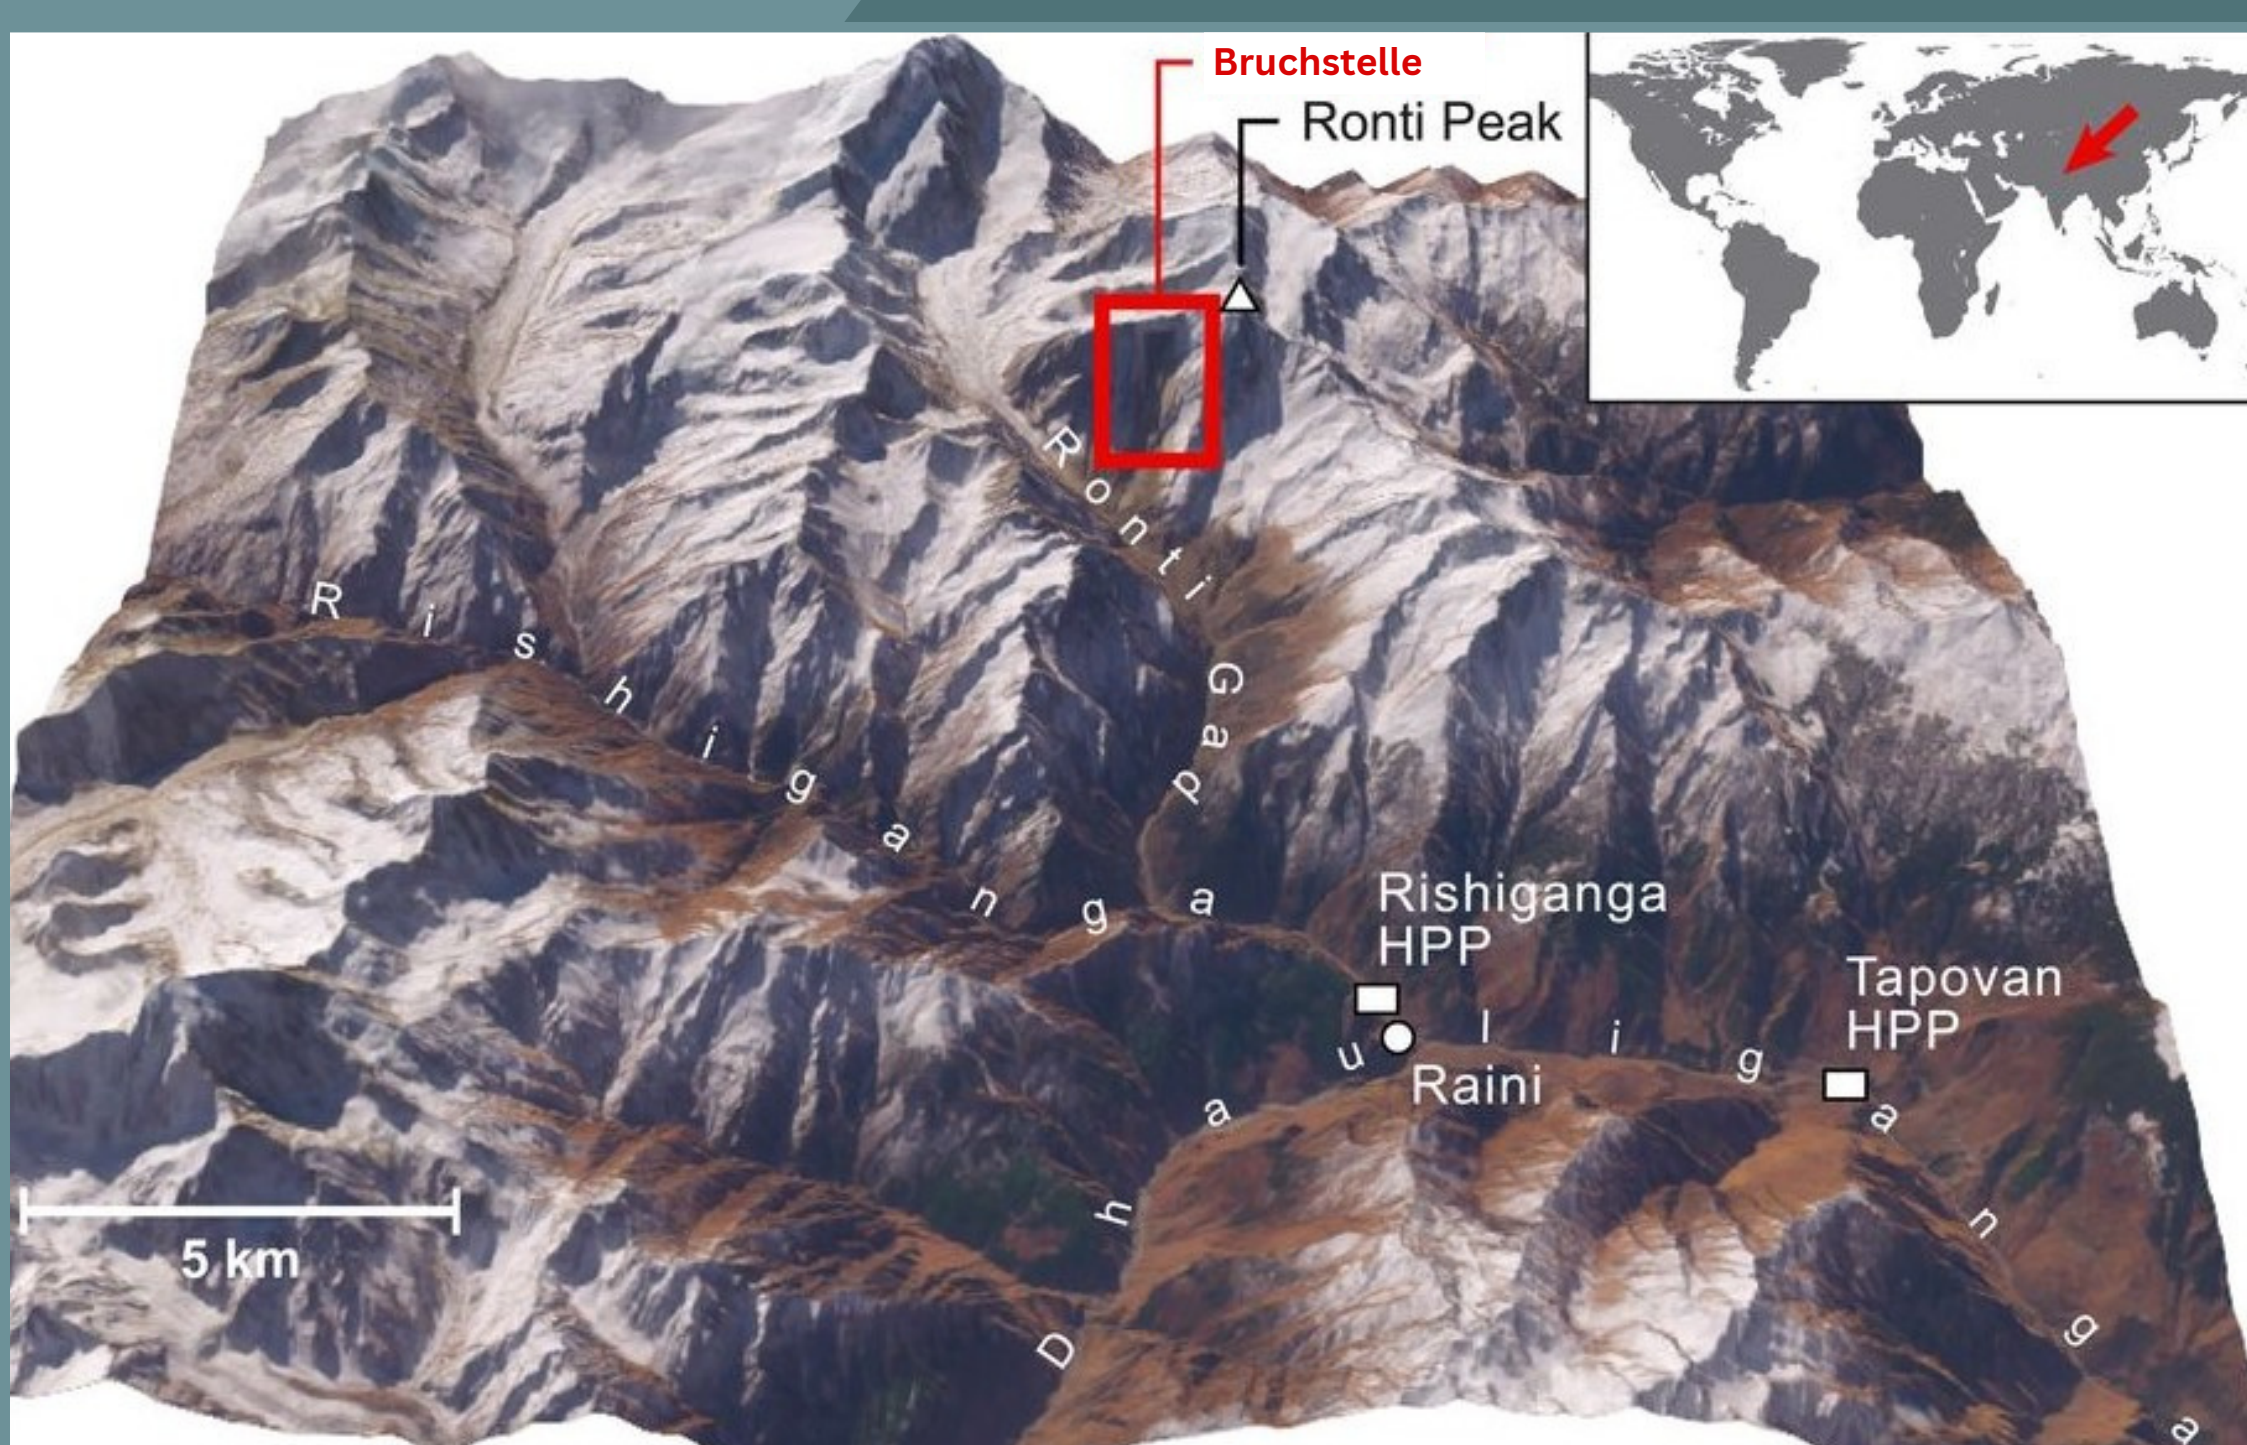
Abbildung 1: Nordseite des Ronti Peak mit den Flusstälern des Ronti Gad, Rishiganga und Dhauliganga

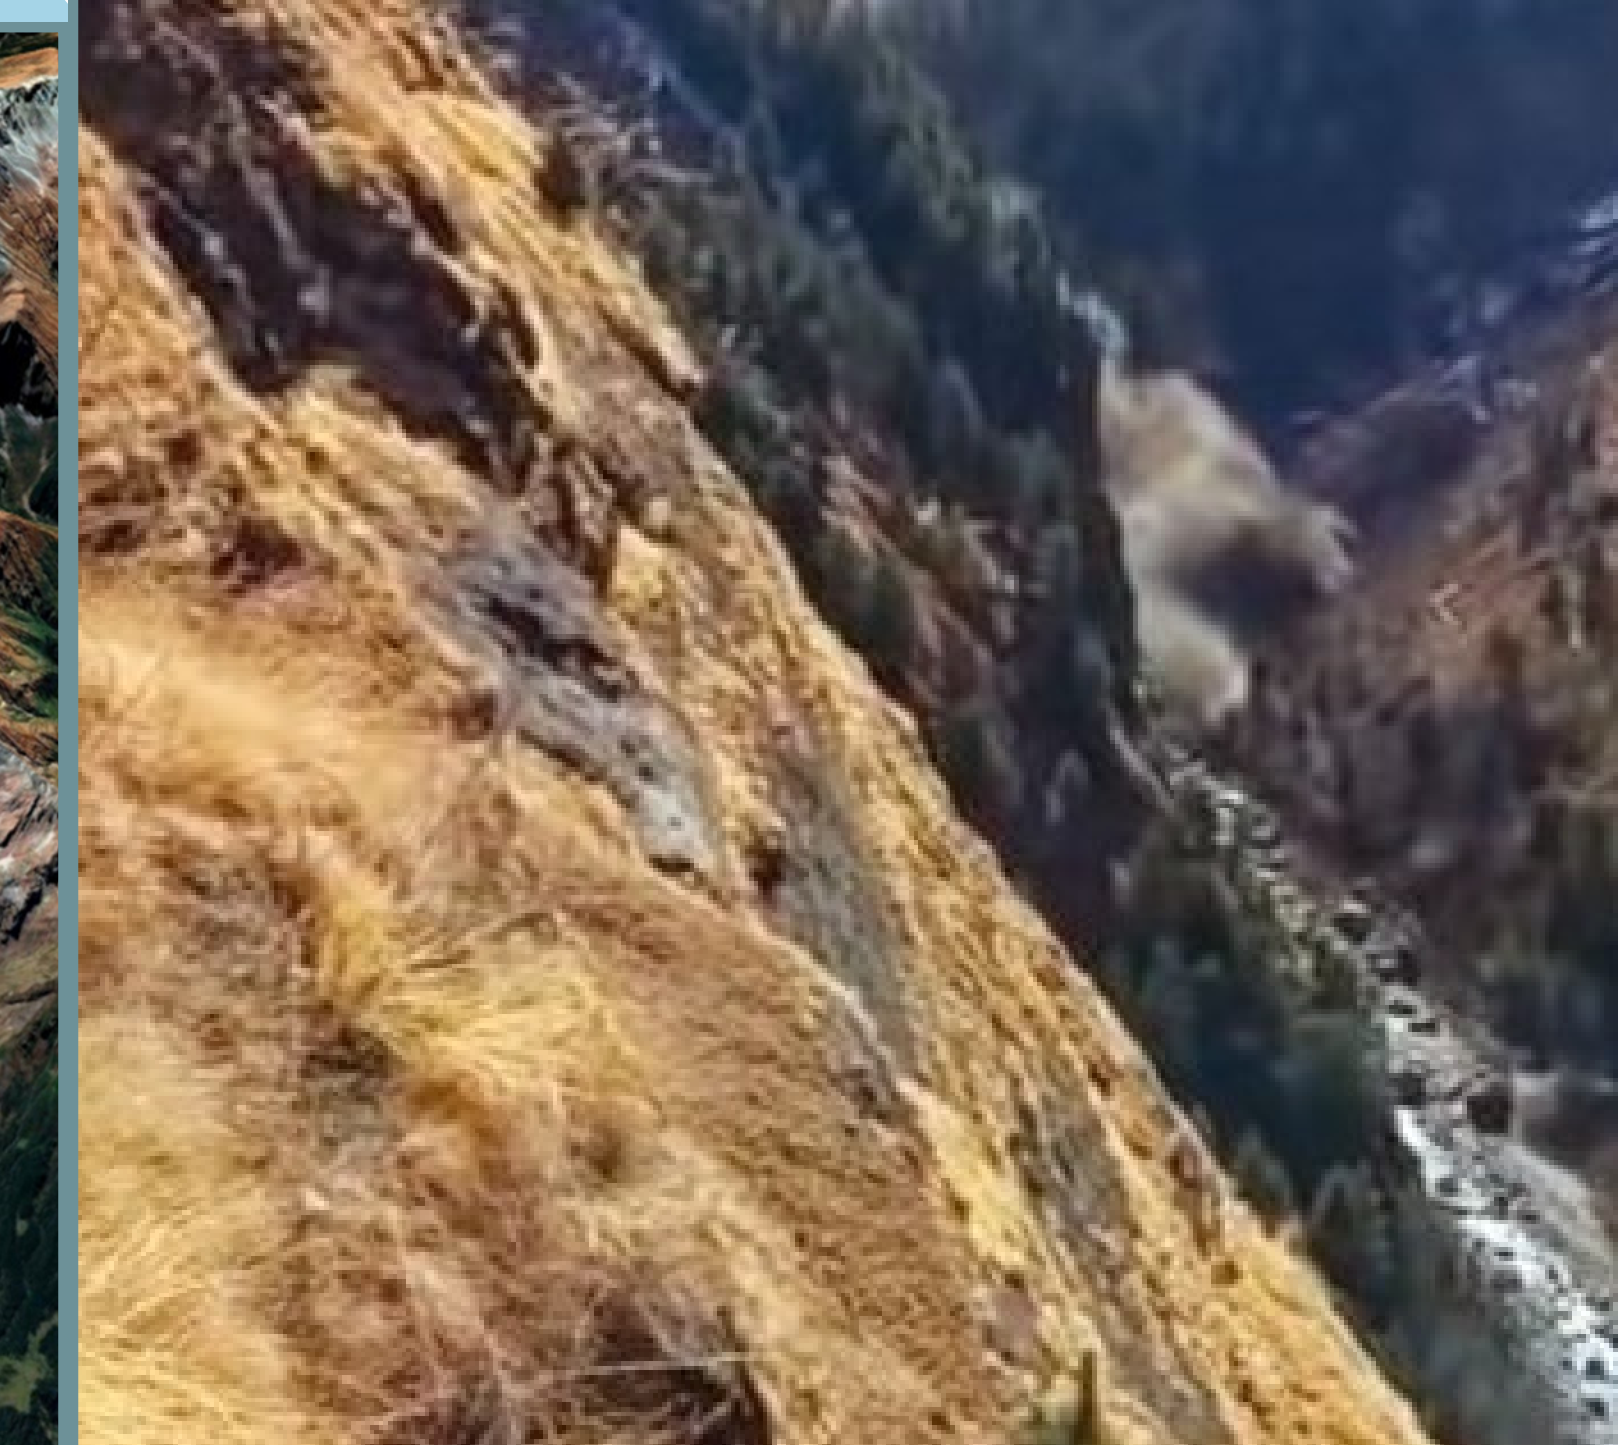
Auf dem Weg nach unten schmolz das Eis und eine Flut aus Wasser, Schlamm und größeren Felsbrocken wälzte sich durch die Täler des Ronti Gad, des Rishiganga und des Dhauliganga.

Abbildung 5: Flut im Tal oberhalb des Rishiganga
