GENERAL SERVICES AMIANTE <small>PROFANE - AMIANTÉ</small>	Diagnostic plomb avant travaux (Hors Champs du Code de la Santé Publique)

Numéro de dossier :	200354 - 02.04.2021
Révision :	Rev00
Date du repérage :	18/03/2021
Date d'émission du rapport :	02.04.2021

1- Unité de production et équipement(s) concerné(s)	
Unité de production : U242 Équipement : E24282+242RV066+242RV062 (A partir de la bride précédant le 1ère bride)

3 - Nature des travaux
Travaux prévus lors de l'Arrêt de 2022 : Décapage, Inspection, Découpe et soudure

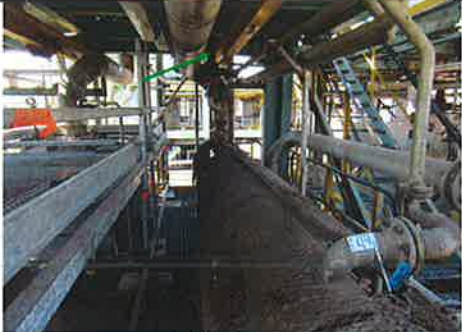
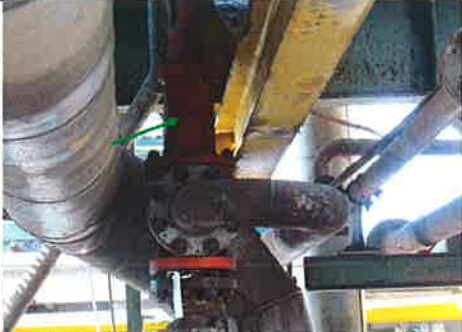
Unité de diagnostic n° 1

N°UD	Localisation	Substrat / Revêtement apparent		Résultat
1	Soupape 242RV062	Métal	Peinture orange	Negative

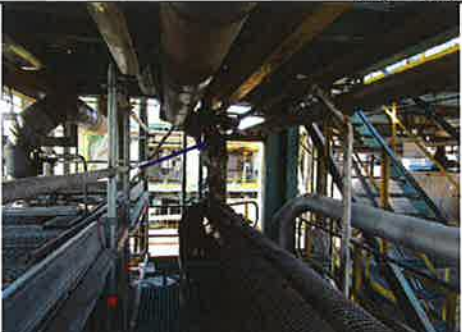
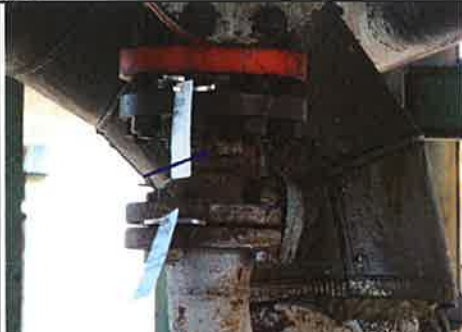
Unité de diagnostic n° 2

N°UD	Localisation	Substrat / Revêtement apparent		Résultat
2	Amont soupape 242RV062	Métal	Peinture grise	Positive

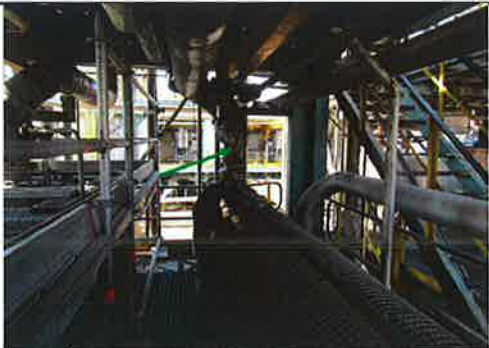
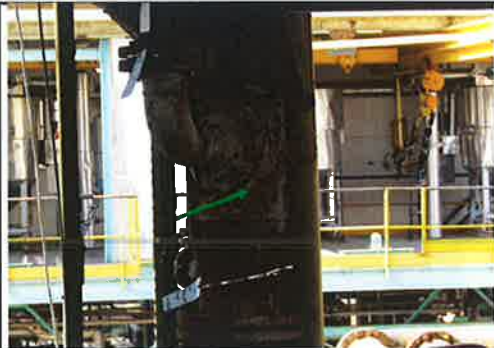
Unité de diagnostic n° 3

N°UD	Localisation	Substrat / Revêtement apparent		Résultat
3	Amont soupape 242RV062	Métal	Peinture grise	Negative

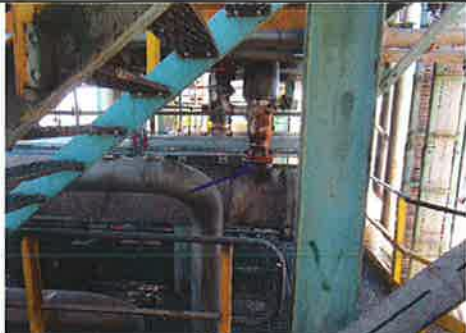
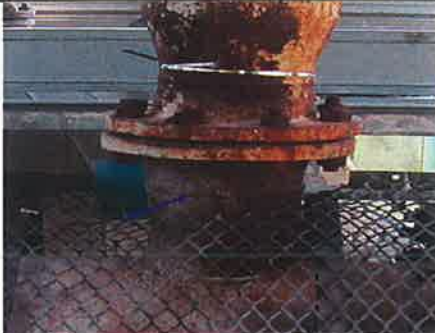
Unité de diagnostic n° 4

N°UD	Localisation	Substrat / Revêtement apparent		Résultat
4	Piquage N1 6"150#	Métal	Peinture grise	Positive

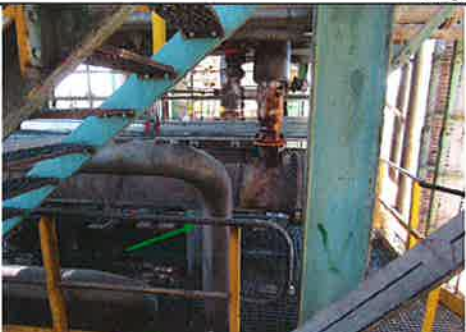
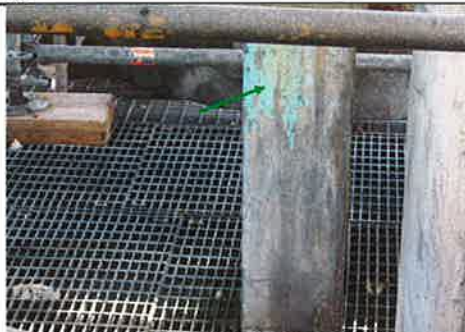
Unité de diagnostic n° 5

N°UD	Localisation	Substrat / Revêtement apparent		Résultat
5	Echangeur E24282	Métal	Peinture verte	Negative

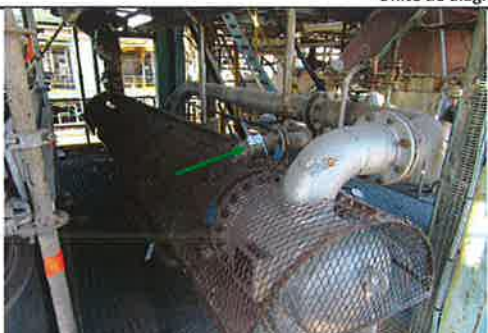
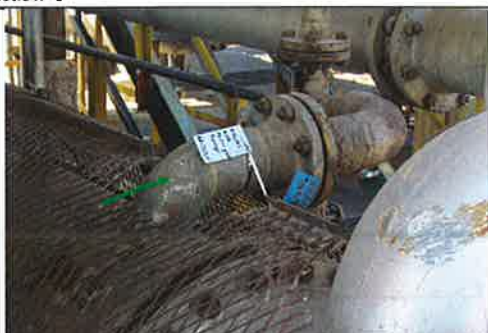
Unité de diagnostic n° 6

N°UD	Localisation	Substrat / Revêtement apparent		Résultat
6	Piquage N3 4"150#	Métal	Peinture grise	Negative

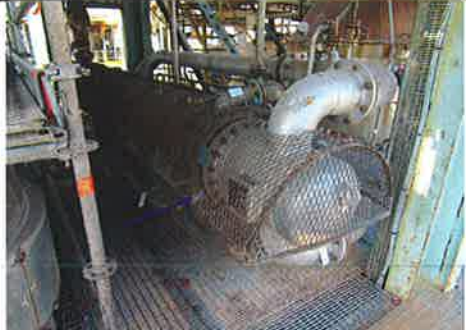
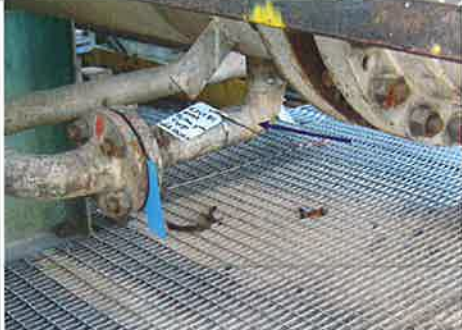
Unité de diagnostic n° 7

N°UD	Localisation	Substrat / Revêtement apparent		Résultat
7	Piquage N2 2"150#	Métal	Peinture grise	Positive

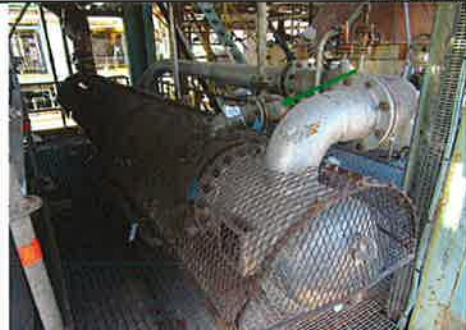
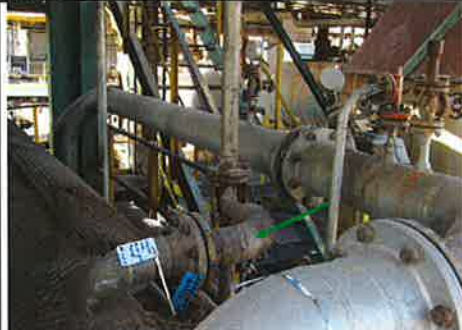
Unité de diagnostic n° 8

N°UD	Localisation	Substrat / Revêtement apparent		Résultat
8	Aval piquage N3 4"150#	Métal	Peinture grise	Negative

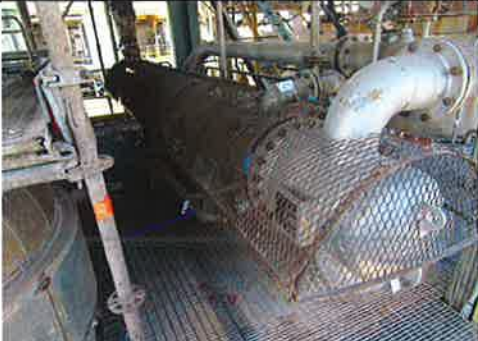
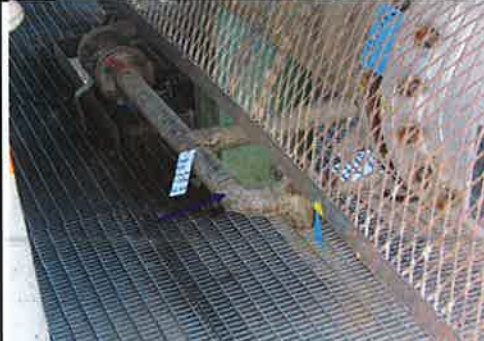
Unité de diagnostic n° 9

N°UD	Localisation	Substrat / Revêtement apparent		Résultat
9	Tuyauterie 2" P 242017 1102A	Métal	Peinture grise	Positive

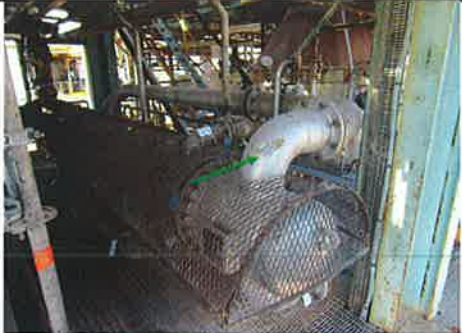
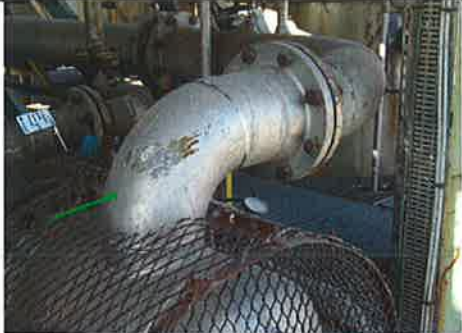
Unité de diagnostic n° 10

N°UD	Localisation	Substrat / Revêtement apparent		Résultat
10	Piquage N5 8"150#	Métal	Peinture grise	Negative

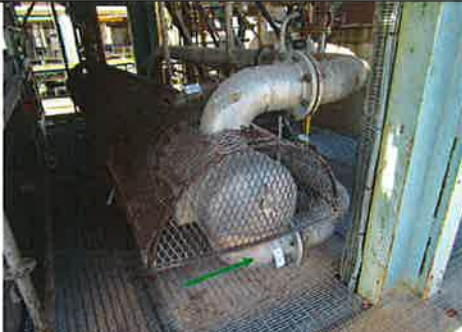
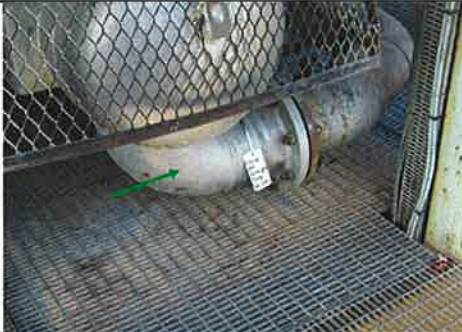
Unité de diagnostic n° 11

N°UD	Localisation	Substrat / Revêtement apparent		Résultat
11	Piquage N4 8"150#	Métal	Peinture grise	Negative

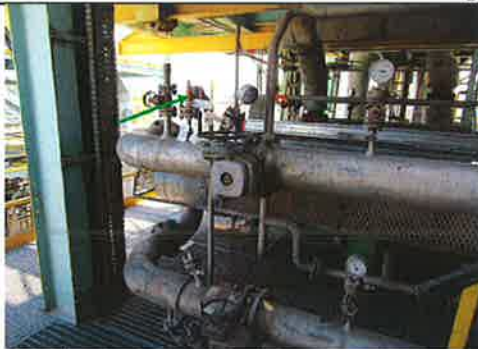
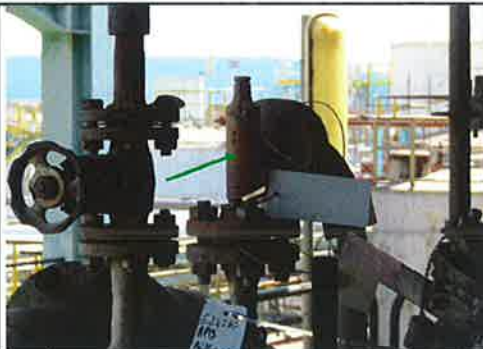
Unité de diagnostic n° 12

N°UD	Localisation	Substrat / Revêtement apparent		Résultat
12	Soupape 242RV066	Métal	Peinture orange	Negative

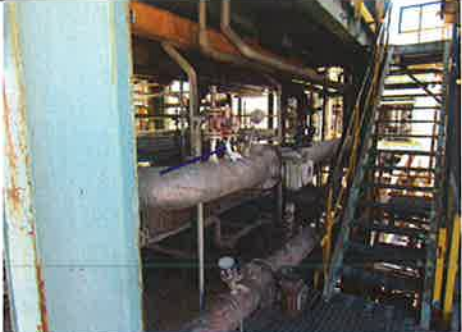
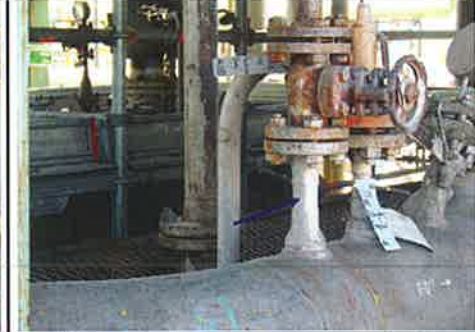
Unité de diagnostic n° 13

N°UD	Localisation	Substrat / Revêtement apparent		Résultat
13	Amont Soupape 242RV066	Métal	Peinture grise	Positive

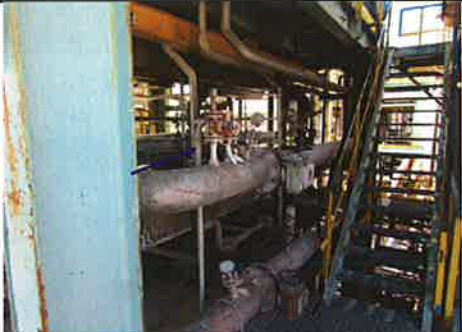
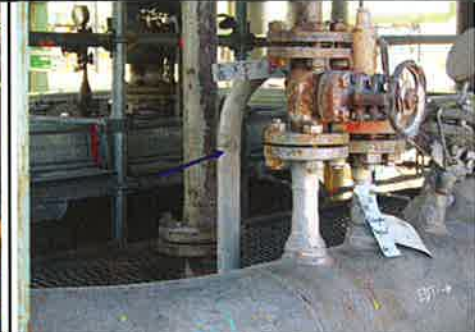
Unité de diagnostic n° 14

N°UD	Localisation	Substrat / Revêtement apparent		Résultat
14	Aval Soupape 242RV066	Métal	Peinture grise	Positive
