Technisch-biologische Ufersicherung

Seminar: Landschaftsplanung/Umweltplanung

Universität Trier

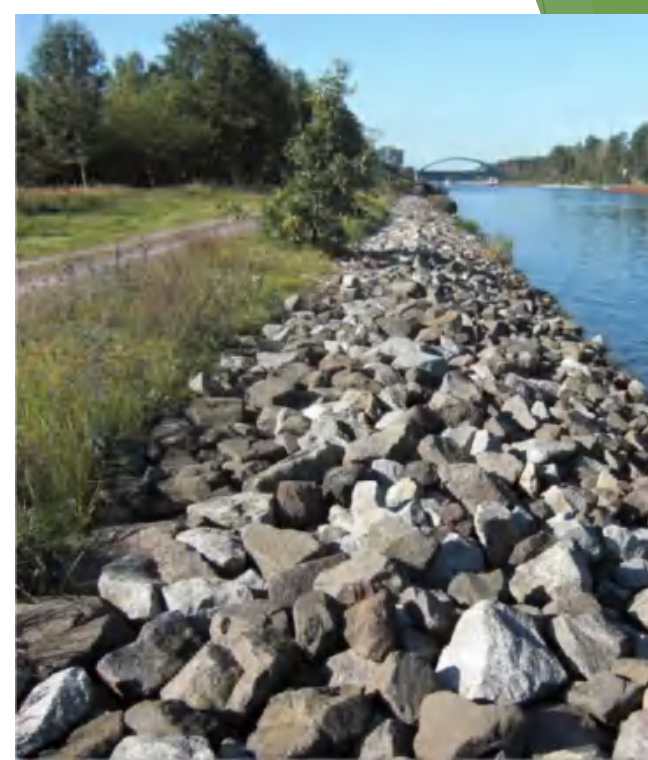
Abbildung 8: Schüttsteindeckwerk (BAW 2018)

- ✓ Sicherung des Uferbereiches
 - ✓ Sicherung des Schifffahrtbetriebs
 - ✓ Gewährleistung des Gewässerabflusses
 - ✓ Sicherung des Eigentums Dritter
-
- Unbegrünte Dämme/Deiche
 - Schüttsteindeckwerke
 - Spundwände
-
- Plus **Staustufen**

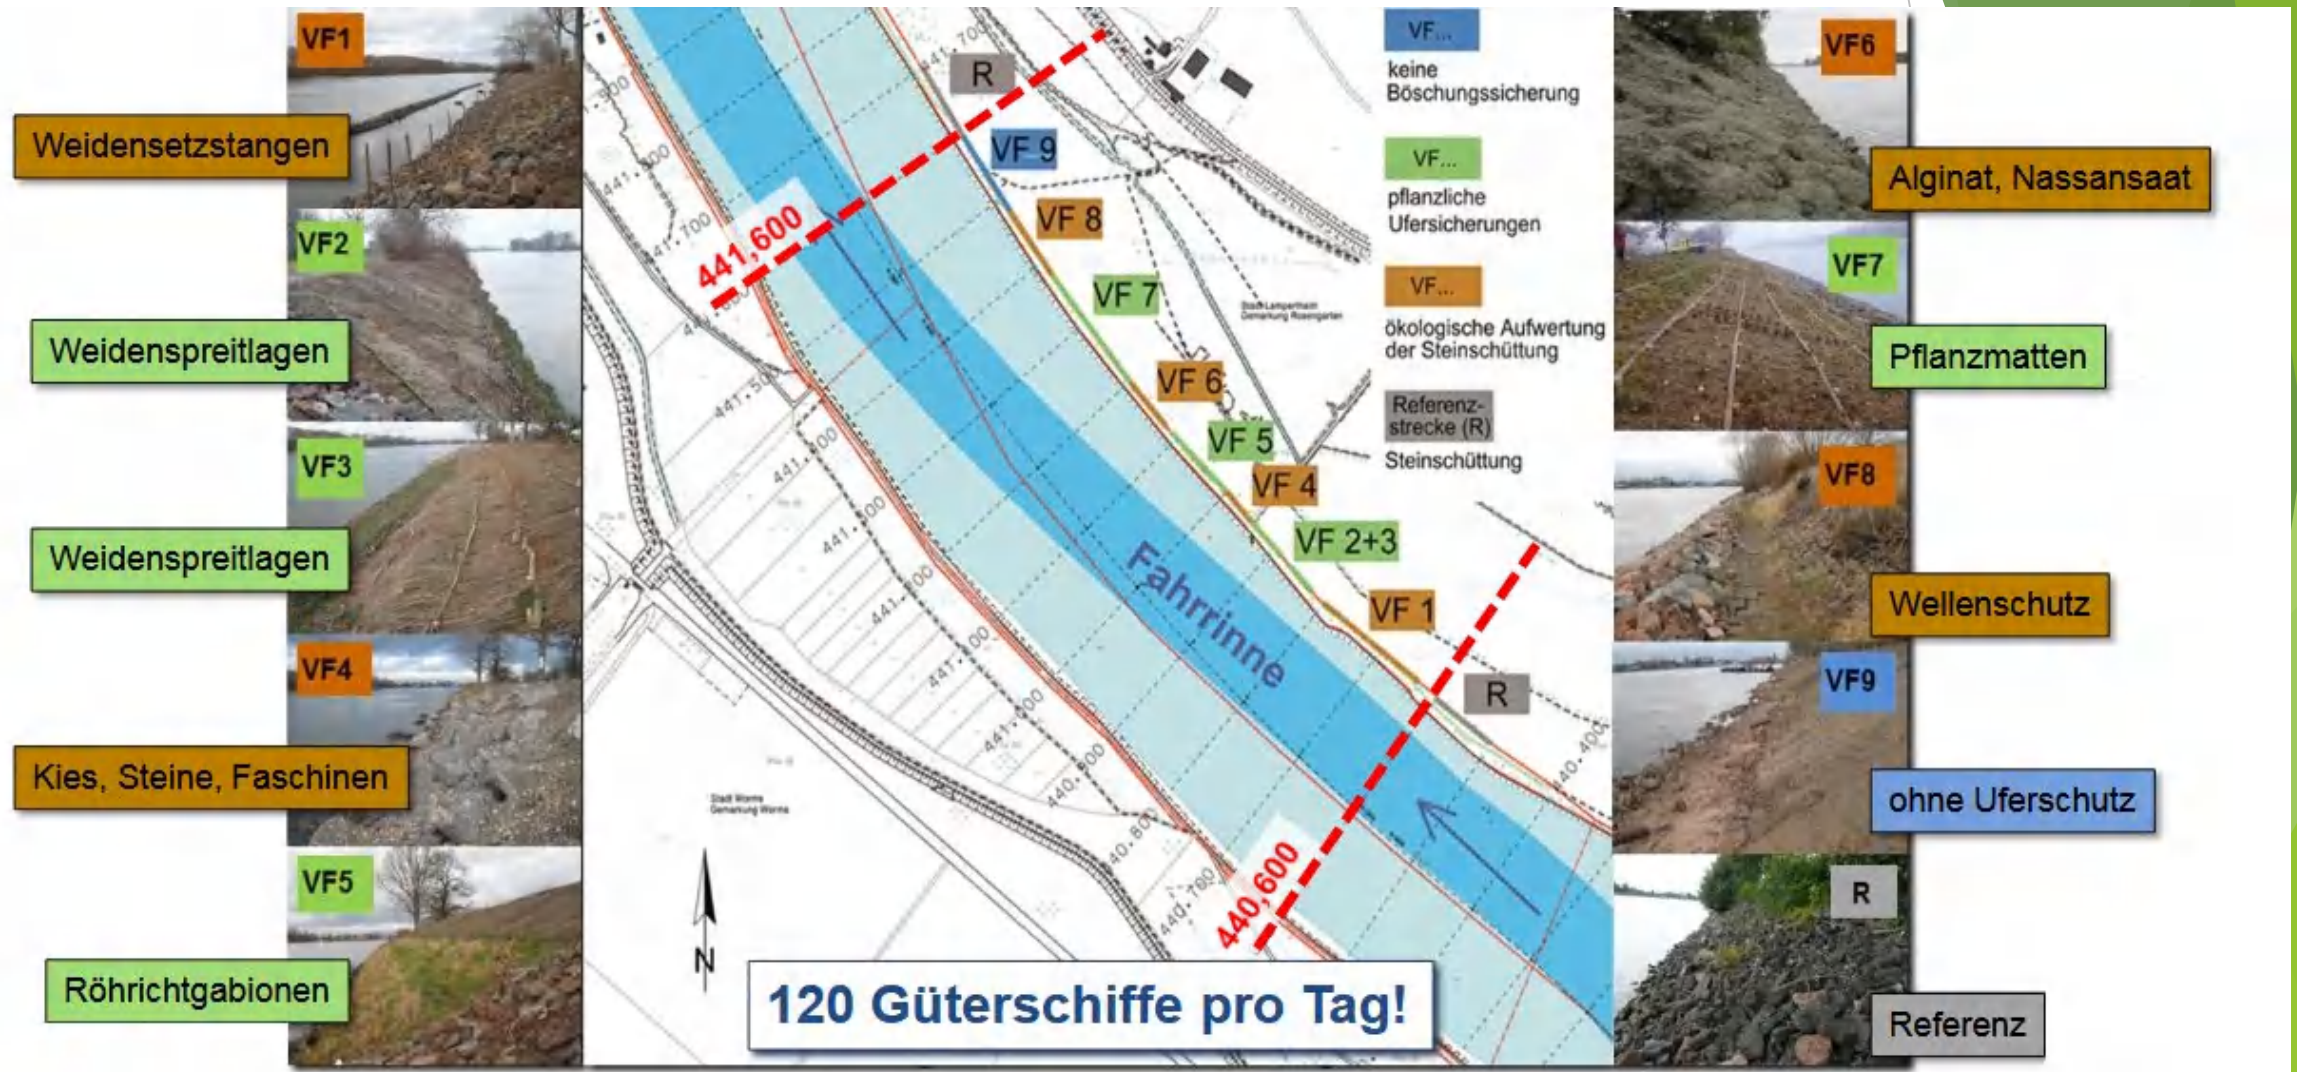
Abbildung 14: Planungsgegenstand (BAW 2018)

- 2011-2016 am Rhein bei Worms
- 1 km Versuchsstrecke, östliches Ufer
- 9 verschiedene Uferschutzmaßnahmen
- Hohes Schiffsverkehrsaufkommen
- Bis 6 m Wasserstandsschwankungen

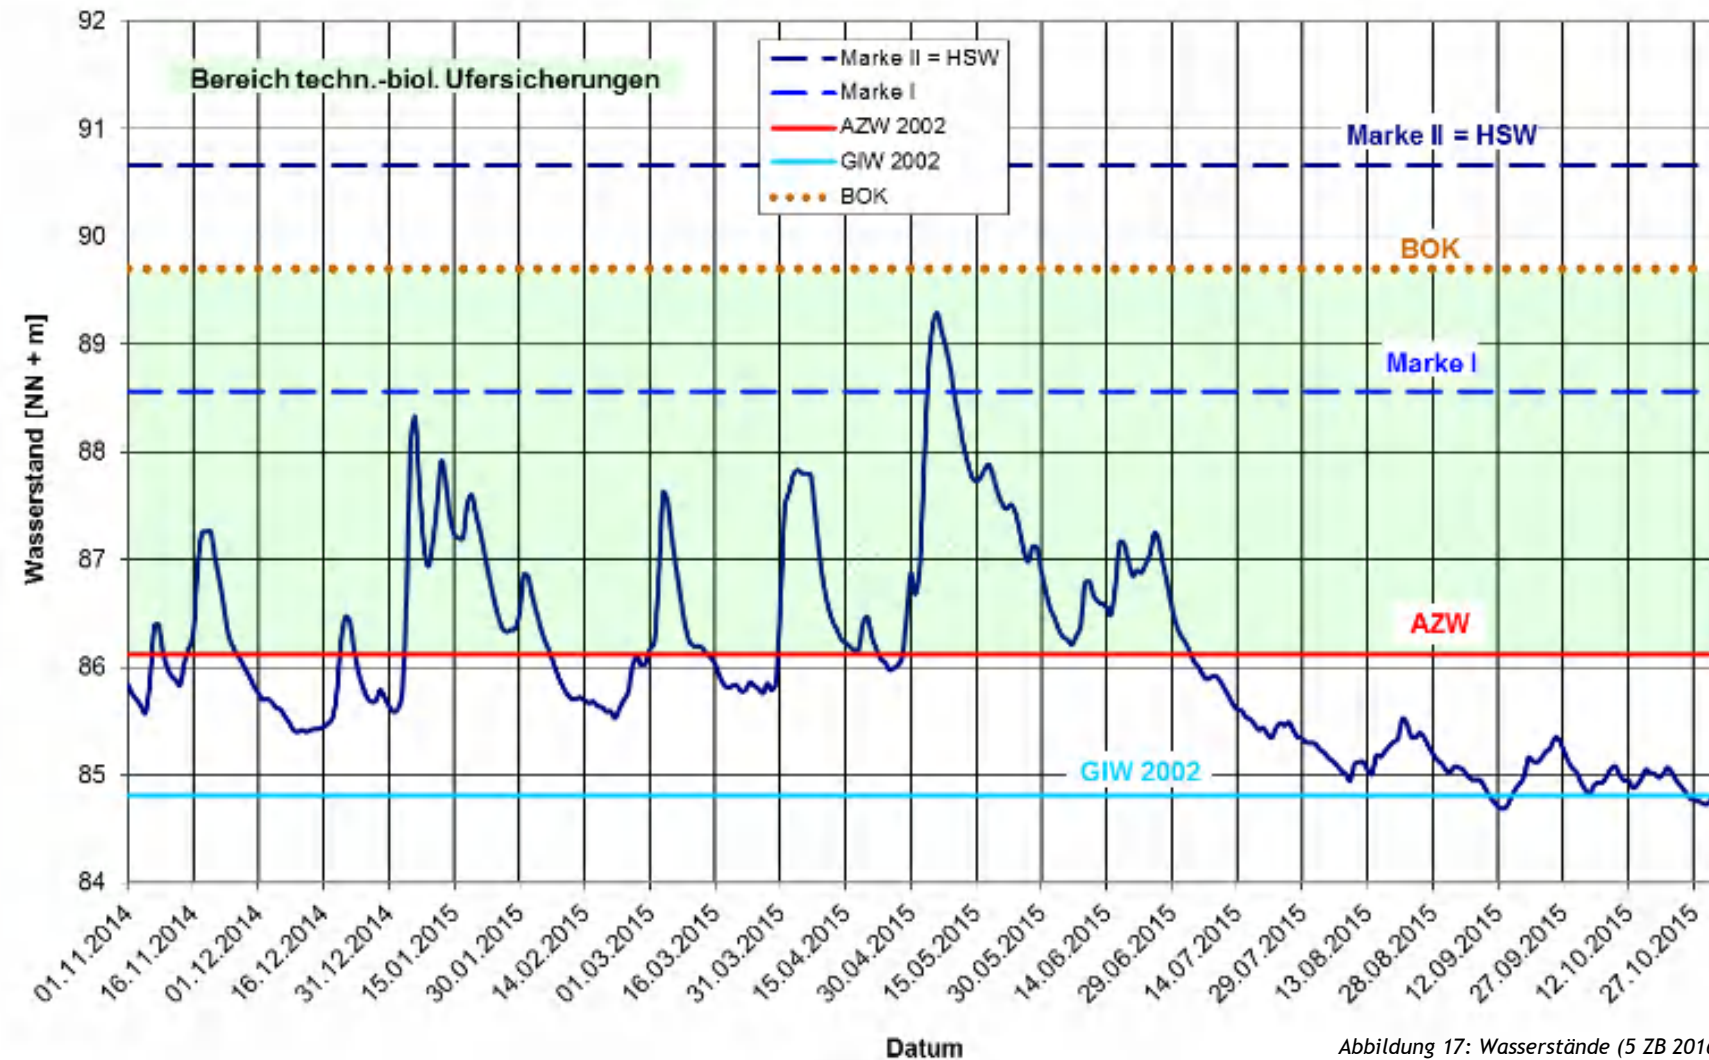
Abbildung 17: Wasserstände (5 ZB 2016)

Ergebnisse - Wasserstand

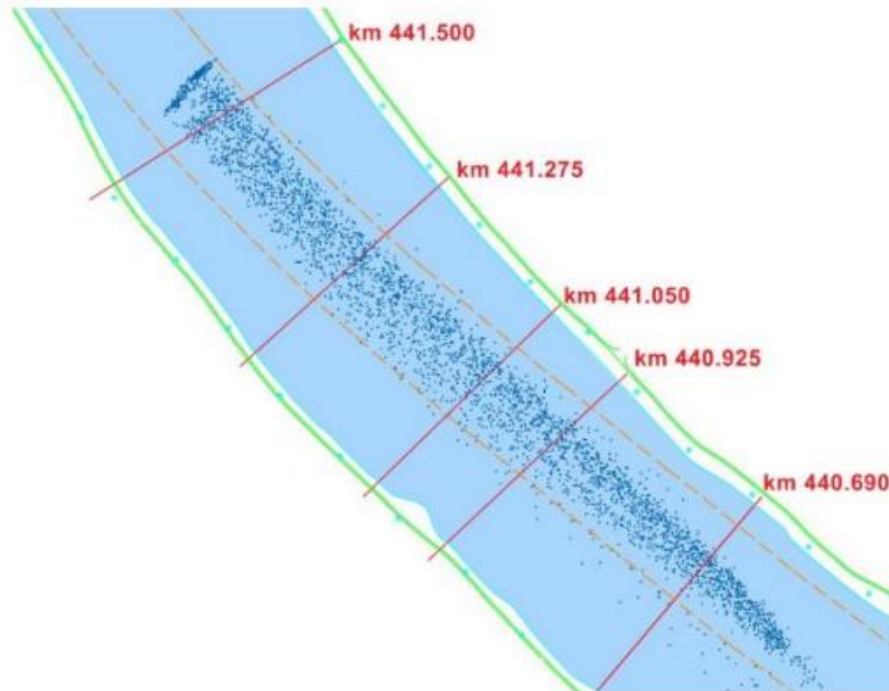
Abbildung 19: Positionen von Schiffen (5 ZB 2016)

Ergebnisse - Schiffsbelastung

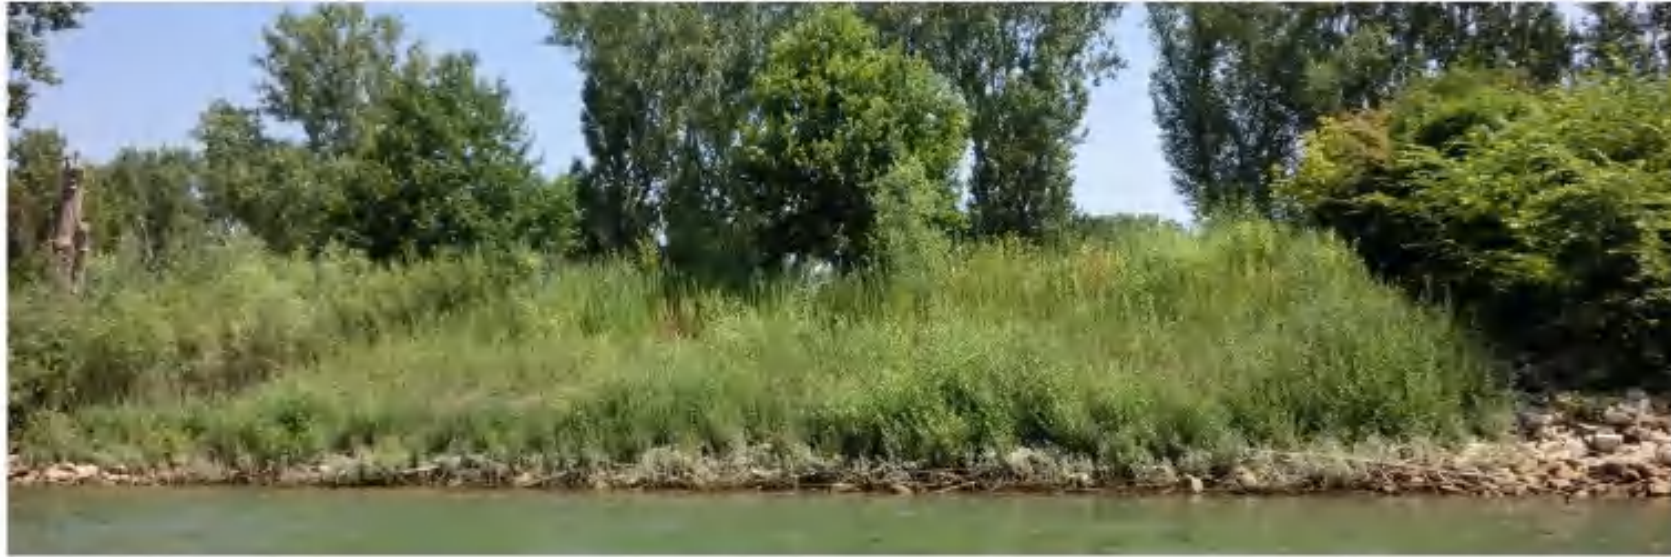
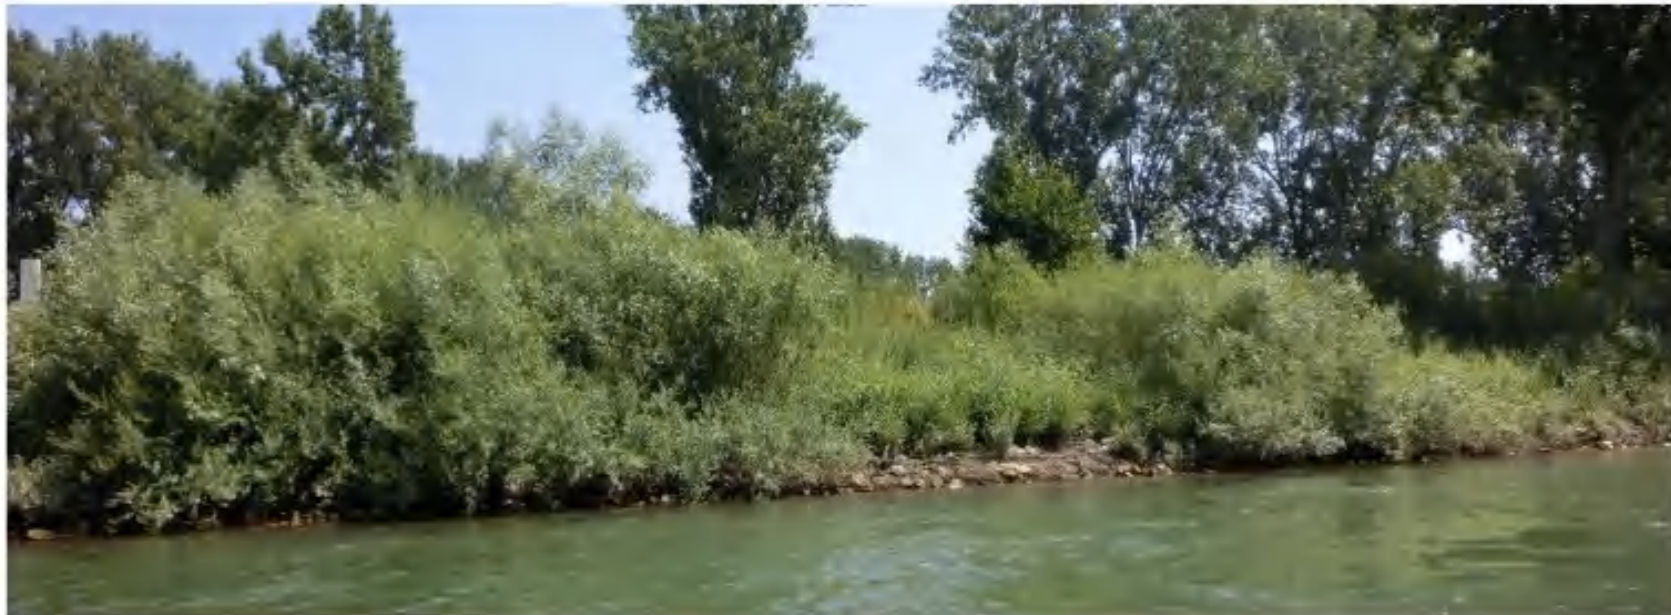
Abbildung 21: Wellenhöhen (5 ZB 2016)

Ergebnisse - Weidenspreitanlagen
