ARLISS2022 報告書

CanSatチーム名	室蘭工業大学 SARD 宇宙探査開発Project
CanSatチーム 代表者情報	北村 光 20025087@mmm.muroran-it.ac.jp, 080-9834-9441
UNISEC団体名	学生宇宙研究開発機構SARD
UNISEC団体 学生代表	船津 美羽
責任教員	湊 亮二郎 r-minato@mmm.muroran-it.ac.jp, 090-3391-1280
CanSatクラス	Open Class

CanSatにおける “Less is more.” を体現した二輪型機で0mゴールを達成する.

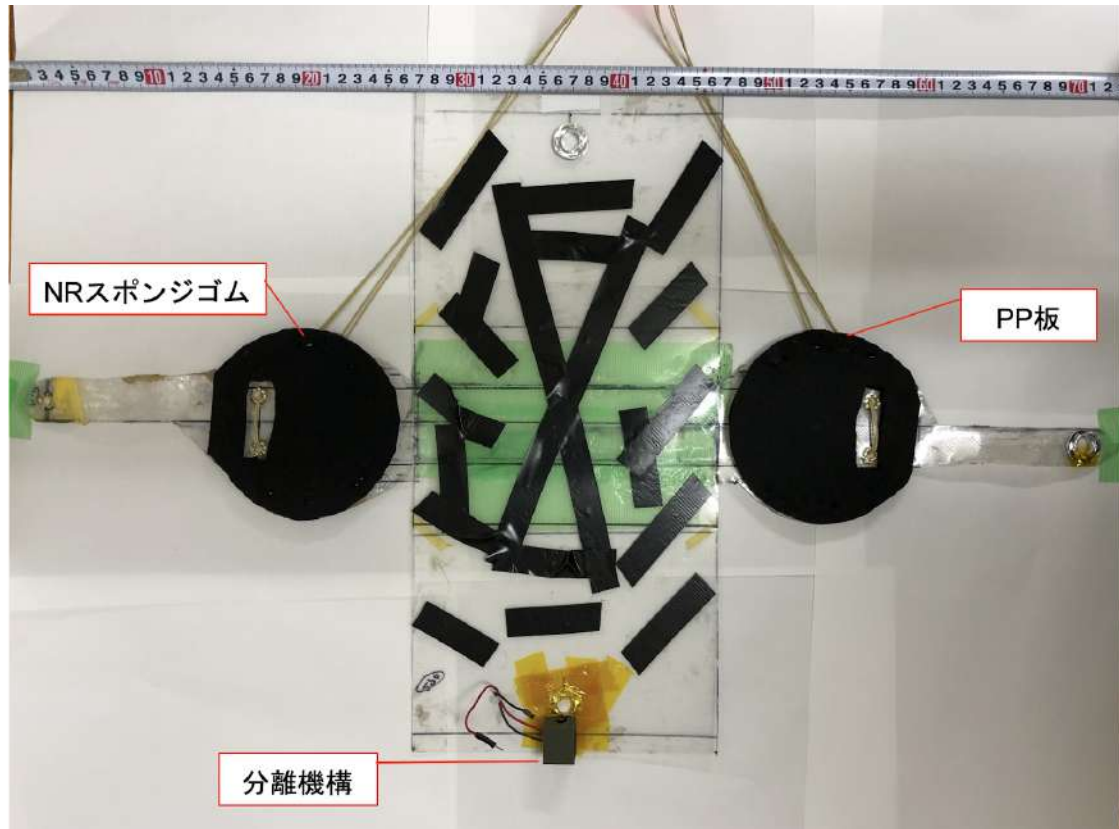
図4.1.9 機体収納用モジュール外観

CanSatを収納するため、また衝撃から守るための機体収納用モジュールを用意した厚さ 0.5 mm のPP (ポリプロピレン) シートを用いた。そして、2022年9月に出場予定であるARLISSを見越してロケットからの分離衝撃を緩和するために機体収納用モジュールの側面にNRスポンジゴムを設けた。

機体収納用モジュールの外観図を図4.1.9、諸元を表4.1.4に示す。

直径	約 142 [mm]
長さ	約 210 [mm]
主な材料	PP板, NRスポンジゴム

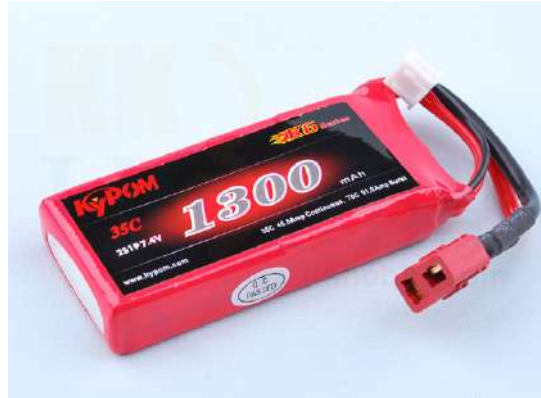
図4.4.1 バッテリーの外観

バッテリーはKT1300/35-2Sを使用する。使用するバッテリーの外観と諸元一覧表を以下に示す。（図4.4.1, 表4.4.1）

電圧	7.4 [V]
容量	1300 [mAh]
サイズ	幅34.0 [mm] x 奥行71.0 [mm] x 高さ15.0 [mm]
重量	72 [g]
連続放電レート	35 [C] (45.5 [A])
最大放電レート	70 [C] (91.0 [A])
バルancer端子	JST-XHタイプ装着済み

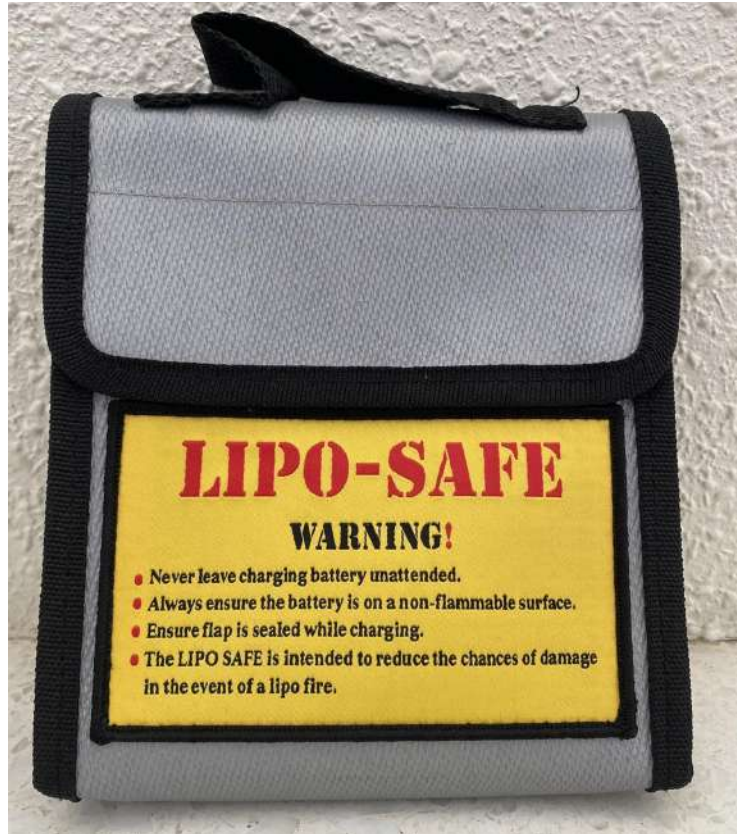
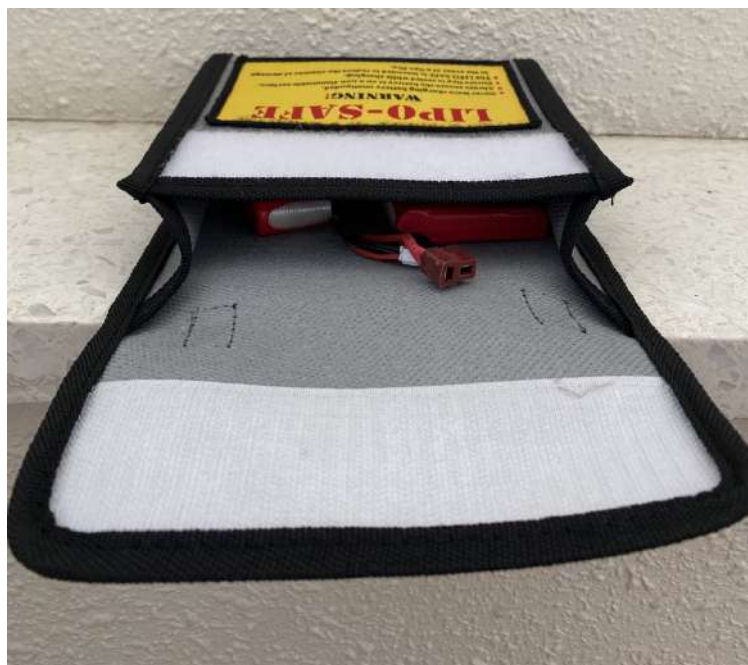
図4.4.2 リチウムポリマー電池収納用セーフティバッグの外観

輸送するときは図4.4.2, 4.4.3に示すリチウムポリマー電池収納用セーフティバッグである LIPO-SAFEに収納し輸送する。リチウムポリマー電池が衝撃により膨張・発火することが考えられるが、その際は tong で掴み、3~5%の食塩水が入ったバケツに入れることで対応する。

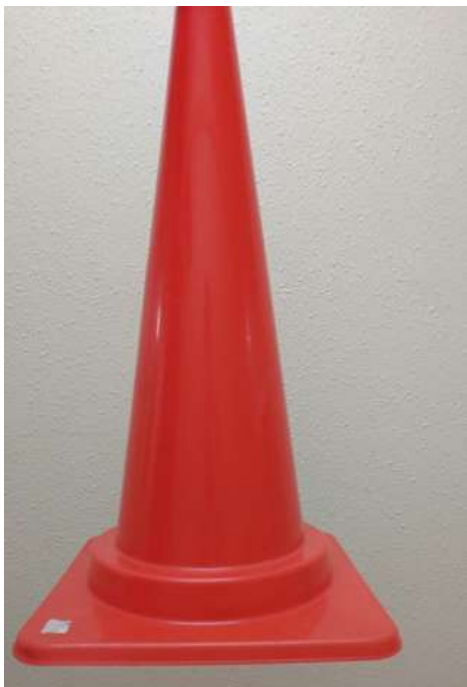
図4.5.2 ベース画像

ベース画像の読み込み (図4.5.2)

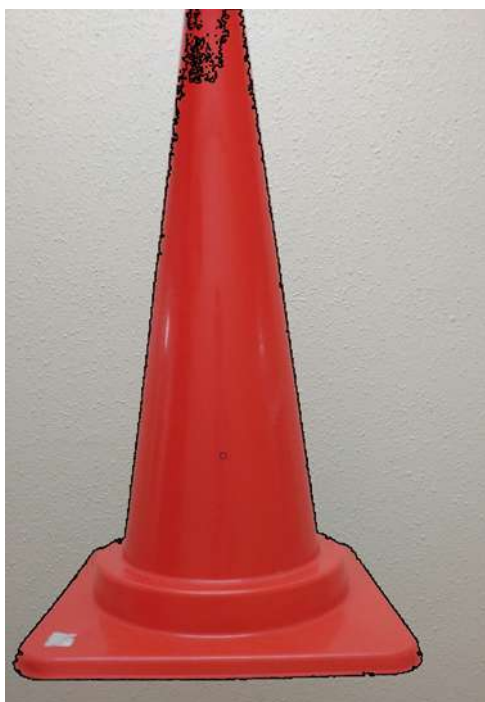
図4.5.4 コーンの輪郭を取得した画像

ここで, 今回製作した画像認識プログラムのシステムについて説明する. カメラが撮影した画像から赤色部分を抽出し, 赤色物体を黒の枠で囲いその抽出した部分の重心位置座標を算出し元の画像にプロットする. つまり, 画像に対してOpenCVのmoments関数を使用し輪郭をもとに重心位置座標を求めている. (重心位置座標: 画像の左上端を原点として右側へ横軸を x , 下側へ縦軸を y としたときのピクセル位置) そして, 赤色物体の重心位置座標の値を返すことで機体が確実に赤色物体を認識していることをこちら側から確認できるようにした.

読み込んだ画像の重心位置座標、輪郭を取得 (図4.5.4)

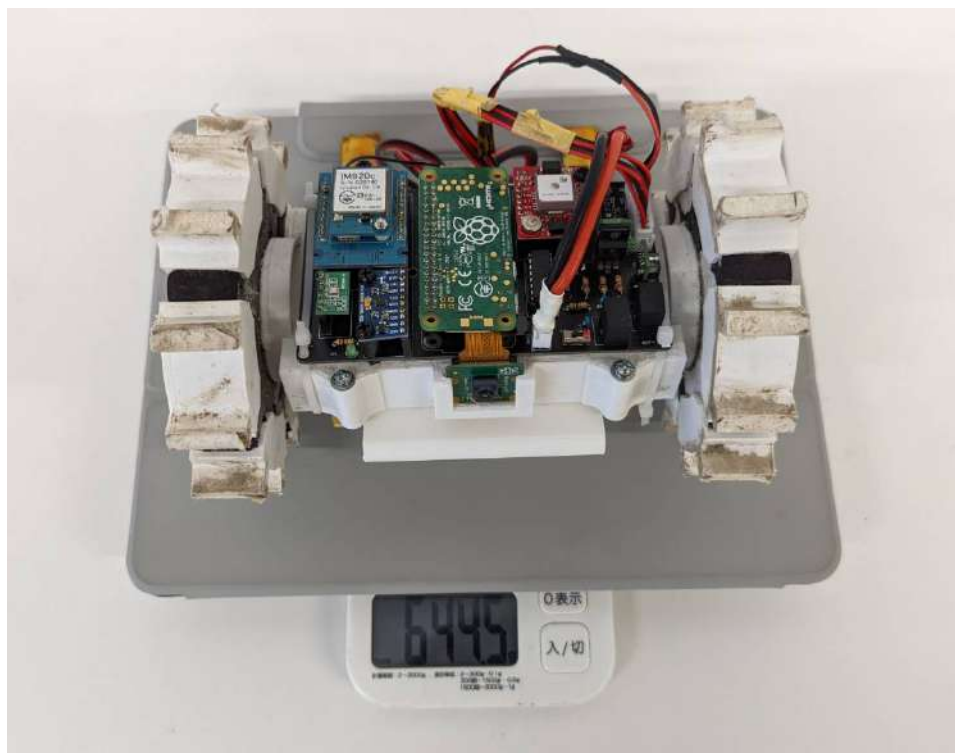
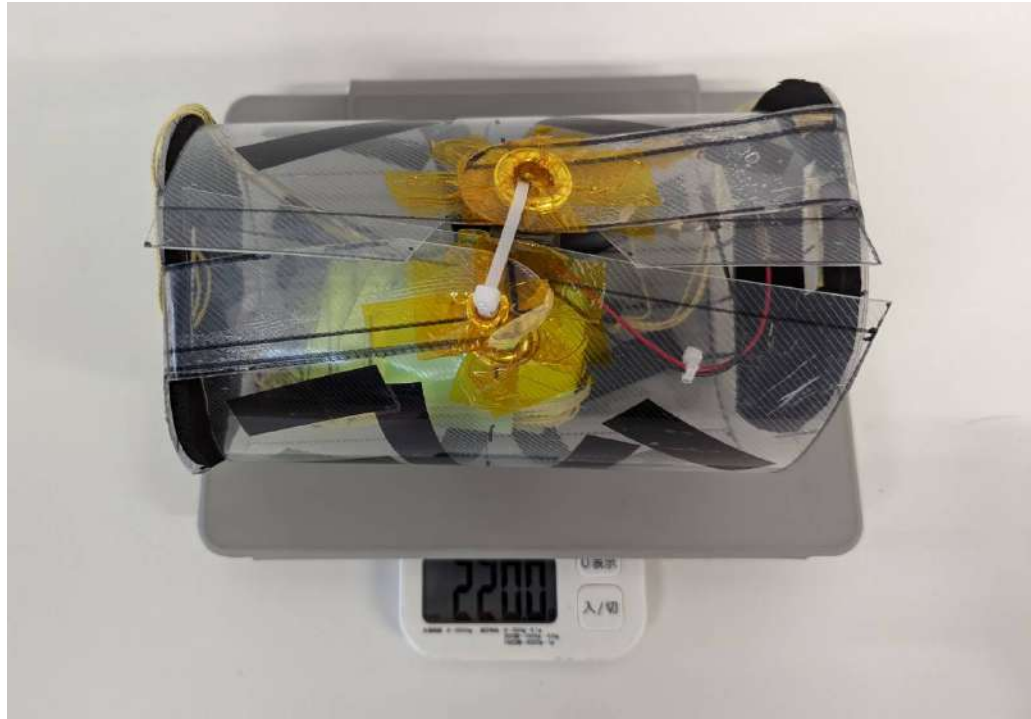
回	機体本体 [g]	回収機構 [g]	総重量 [g]
1	687	210	899 (※897)
2	644.5	220.0	864.5 (※864.5)

※機体本体と回収機構の重量を足し合わせた値。同時に計測した総重量と比較して誤差は確認されなかった。

回収機構の質量を含めたCanSatの総重量がレギュレーションを満たしていることが分かった。

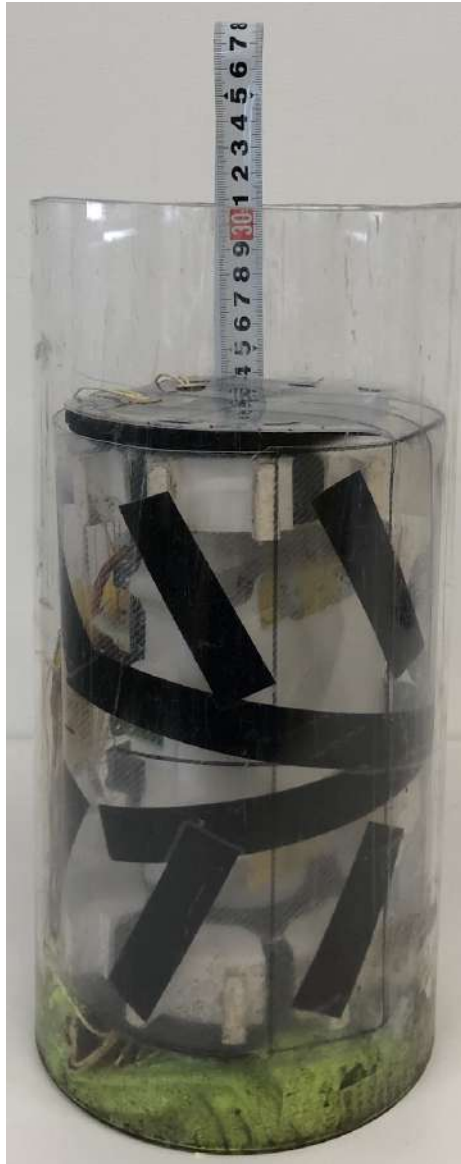
表6.2.1に示すように、CanSatをキャリアに収納後、自重で放出できることが3回中3回確認できた。機体は以下の図6.2.1、図6.2.2のようにキャリアに収まっている。

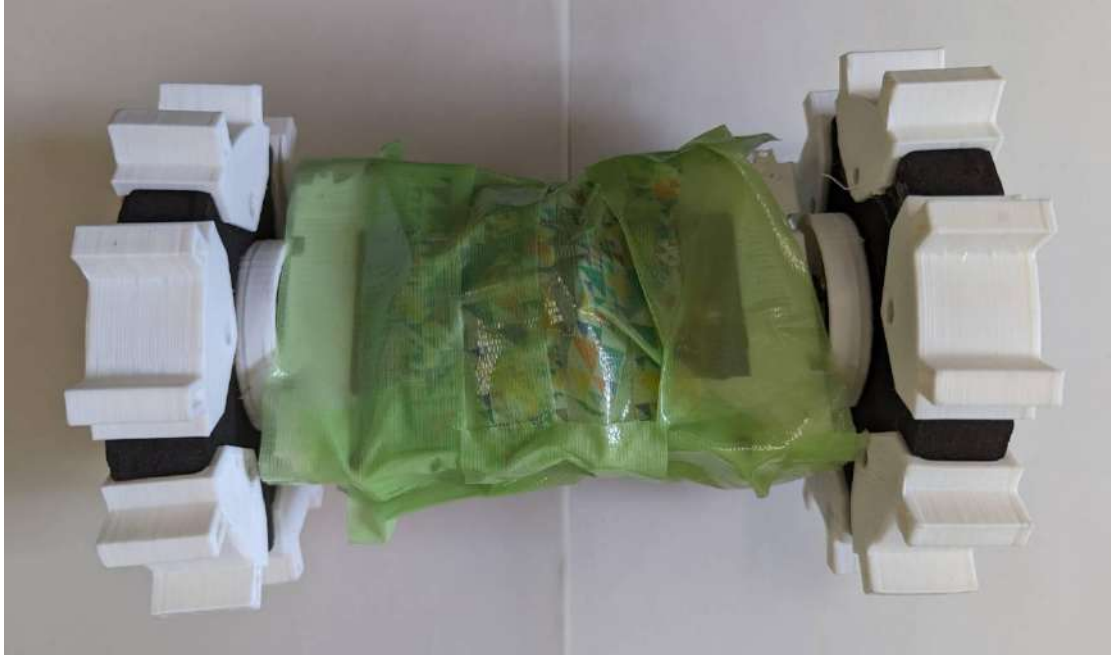
1. 落下衝撃で破損したら痛手なもの（モーター、基盤類）を除いて機体ダミーを製作する。
2. 終端速度より、 $h = \frac{v^2}{2g}$ の式に代入。求めた h の高さから機体ダミーを落下する。
3. 定点撮影を行い、連続写真で、カメラのフレームレートと連続写真の枚数より、平均接触時間を算出する。

以下の図6.8.1と図6.8.2に実験で用いた機体ダミー概観図を示す。

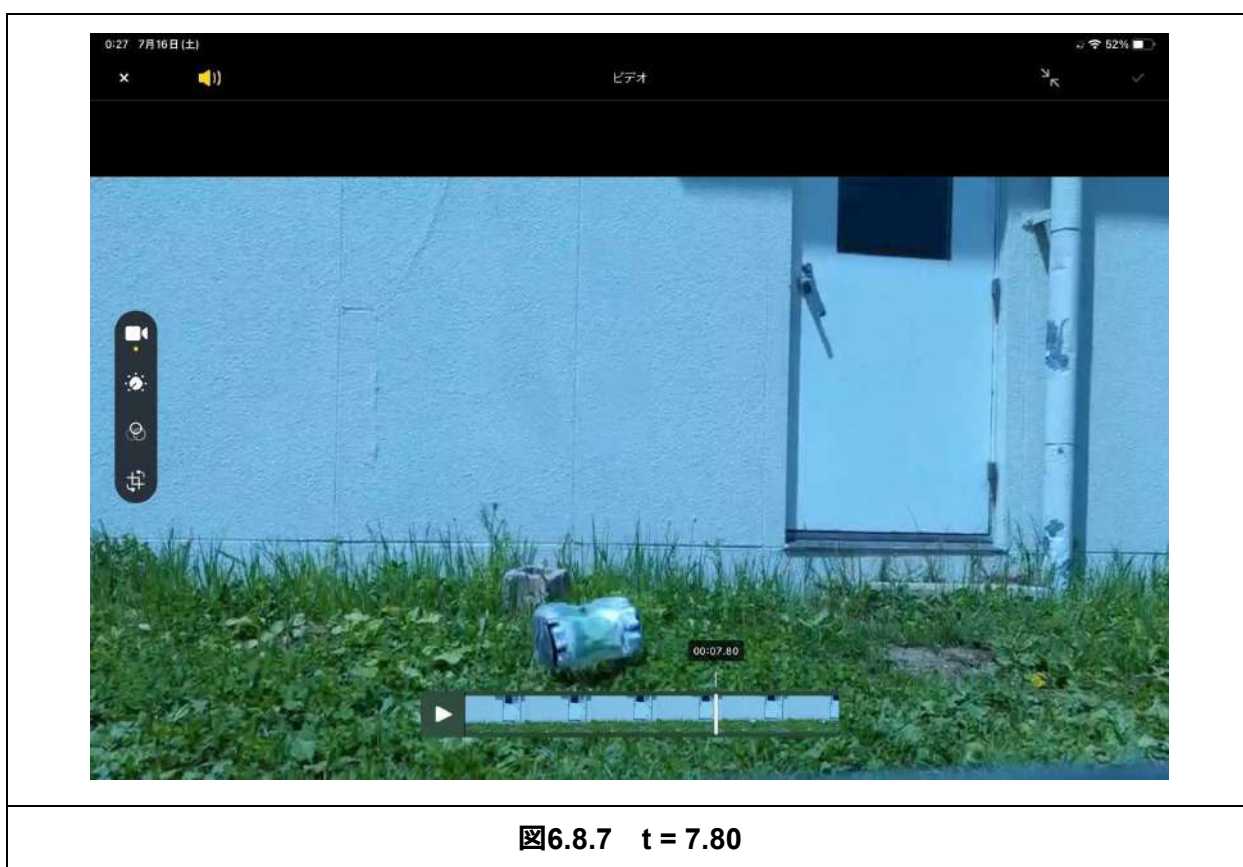
以下の図6.8.3-7に機体ダミーの落下の実験結果を示す。

以上より $t=7.77$ [s]から $t=7.79$ [s]で地面と接触していることが分かる。したがって、今回の機体本体の地面との接触時間は0.03 [s]とする。

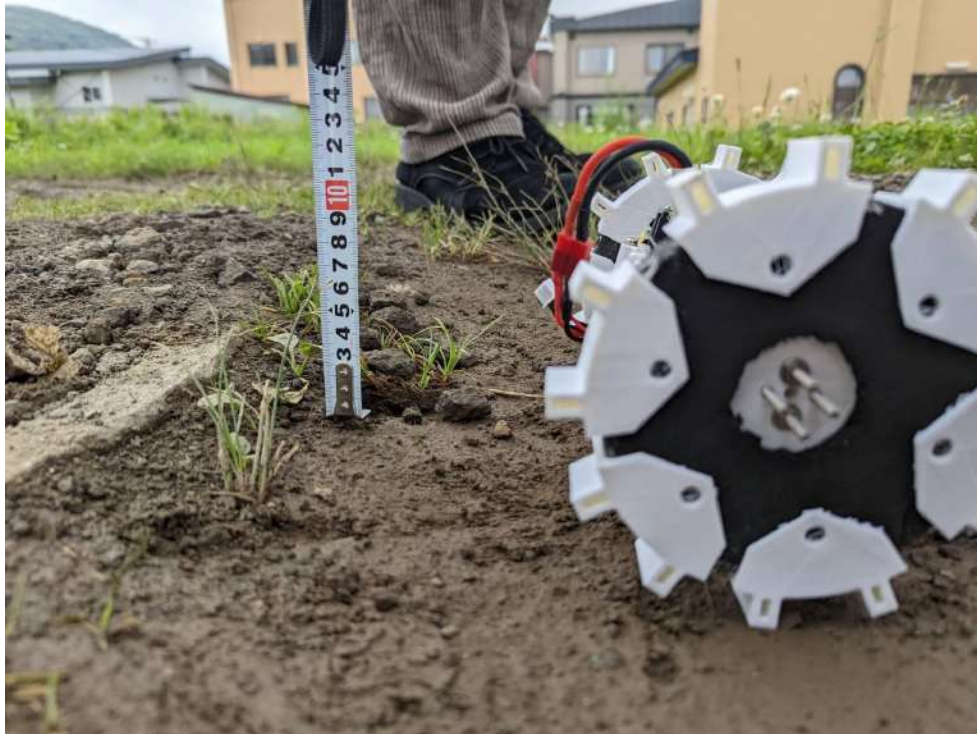
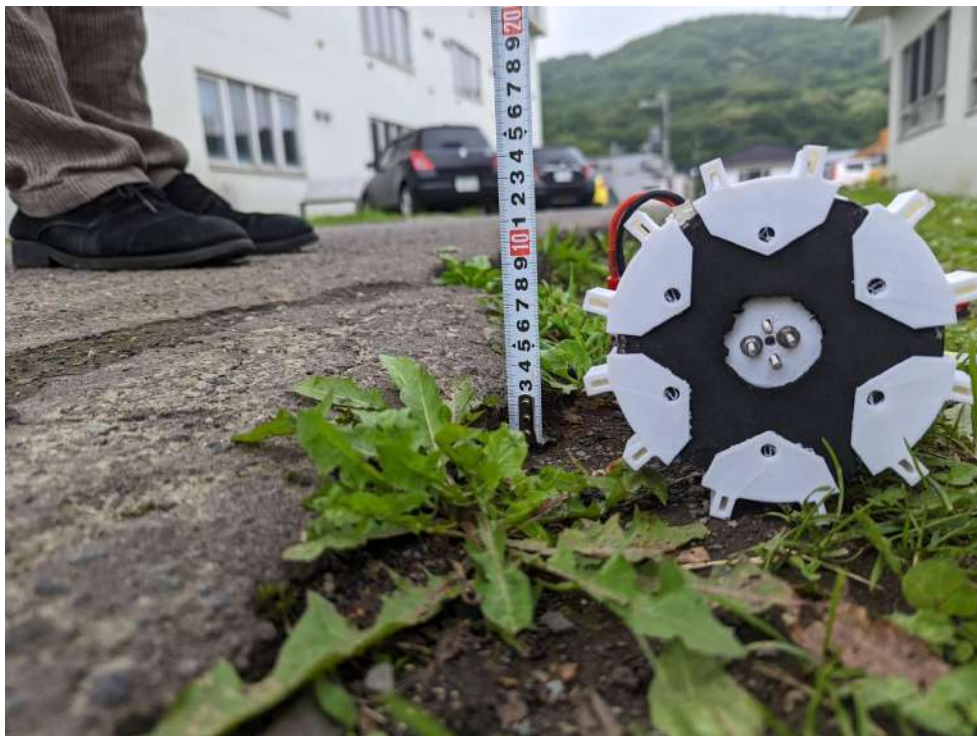
図6.9.1 3~4 [cm] 級段差の横断 (a-1)

a. 問題なく走破成功した。これにより、機体本体は3~4 [cm] 級段差の横断能力を有すると言える。

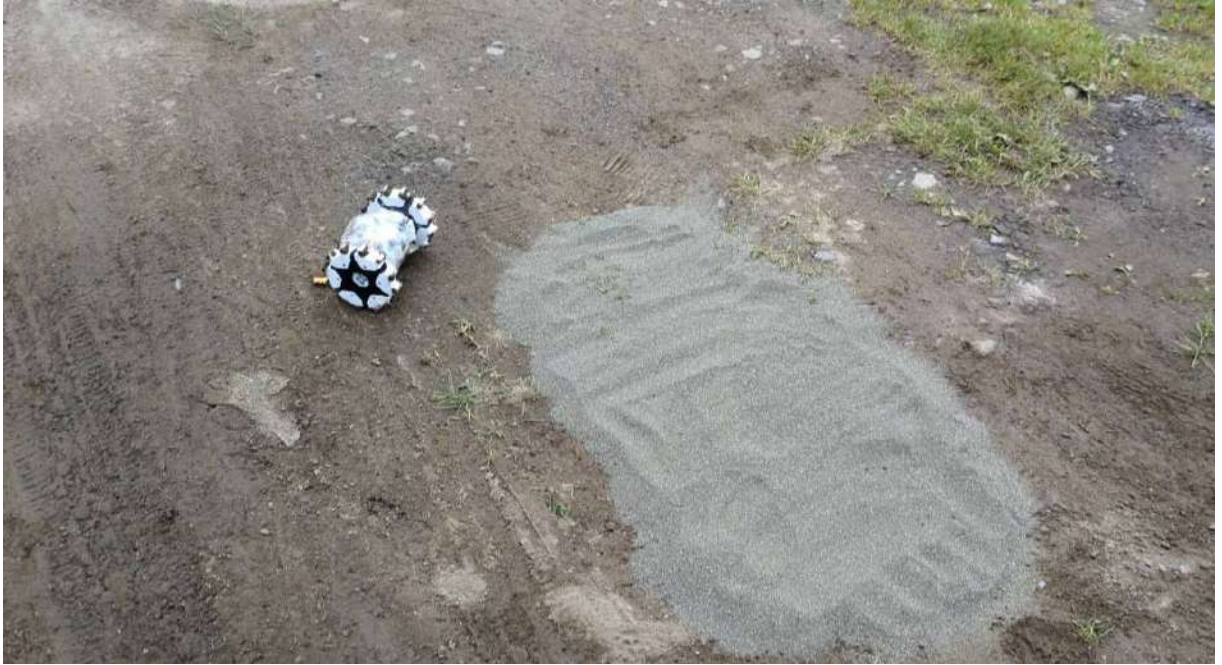
図6.9.5 ARLIS2022Sフィールドを想定したフィールド走行（砂場）(d)

d. 砂地での走行試験は、地面に砂を撒いて簡易的な砂地を再現した。タイヤ側のシャフトホルダーに付属するカバーを取付けた（図4.2.4参照）ことで、モーターに砂が入り込まないような防塵性能が確認できた。砂地に関して問題なく走破成功し、機体本体は砂地での走行能力を有すると言える。

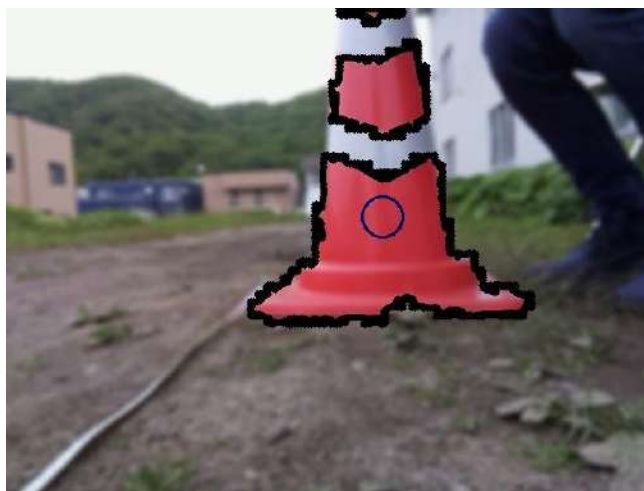
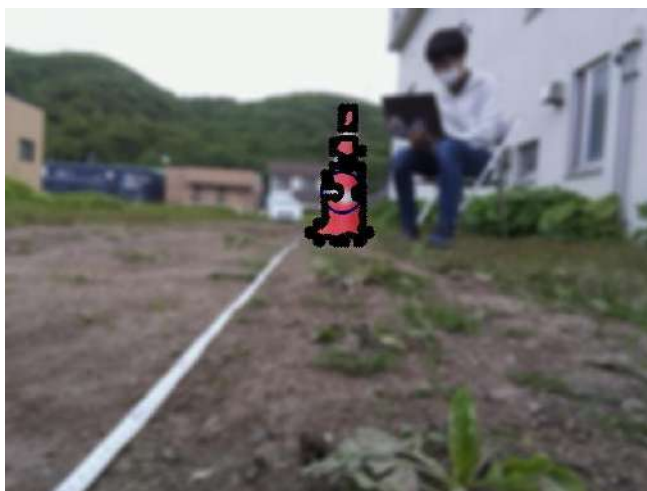
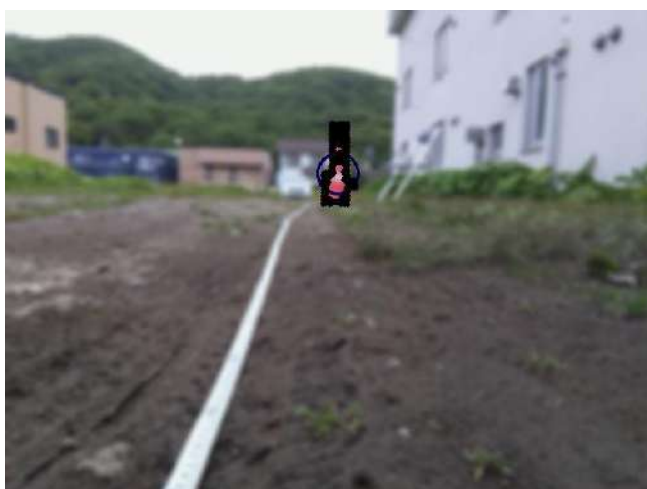
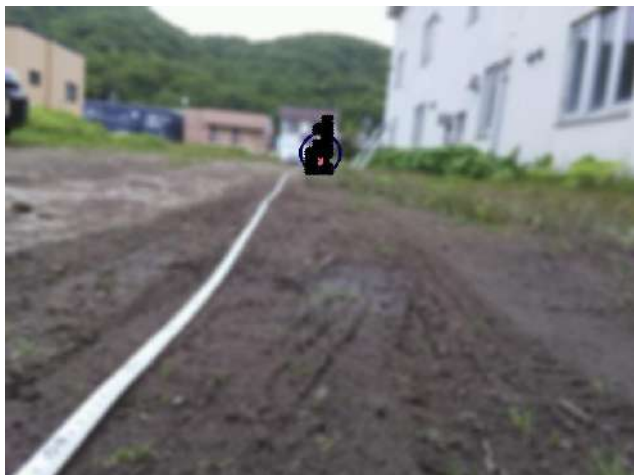
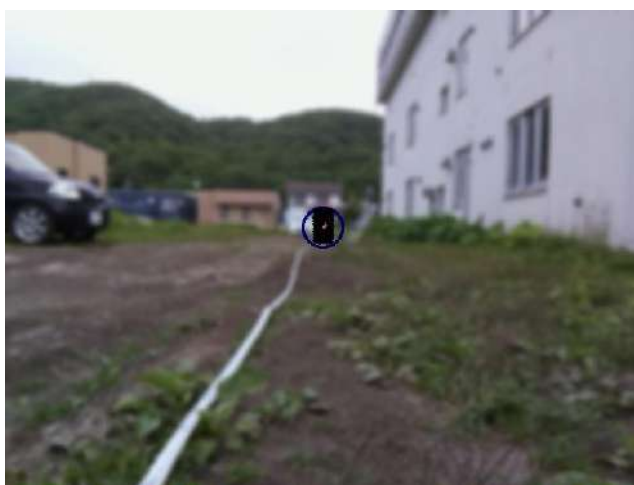
距離 [m]	重心座標 [x,y]	結果
1	371, 205	○
3	330, 180	○
5	326, 161	○
7	317, 148	○
9	319, 217	○

以下の図6.10.1-5に各距離からカメラが撮影した画像を示す

上記の画像の黒い部分は機体が赤コーンと認識している部分で、青線の丸は認識した赤コーンの重心位置座標である。

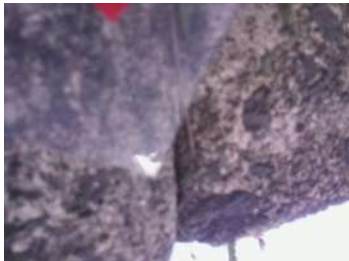
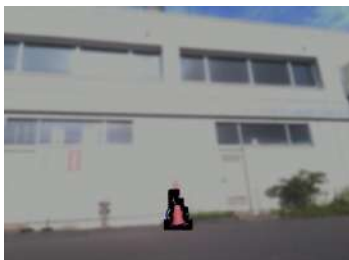
図6.13.4 画像認識ログ

画像認識プログラムでの誘導（近距離誘導シーケンス）での画像認識ログを以下に示す。また、撮影回数が多いため一部の画像を省略した。

撮影1回目	撮影10回目	撮影20回目
ここで超えられない段差に引っかかってしまったため移動させた。

撮影68回目	撮影80回目	撮影83回目
撮影68回目では中央部分に赤色物体を認識しているため直進の制御を行った。 撮影80回目では右側部分に赤色物体を認識しているため左回の制御を行った。 撮影83回目では中央部分に赤色物体を認識しているため直進の制御を行った。
