Rapport de séance 8 Thomas Gouyer

I.Travail lors de la séance

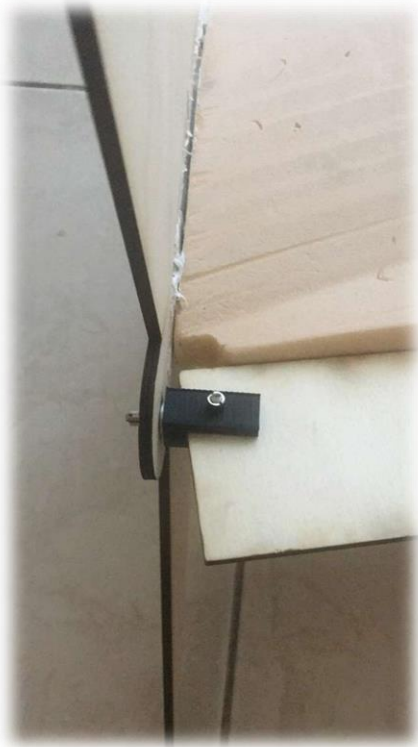
Attache volet à la dérive

Lors de cette séance, nous avons travaillé à la finalisation de notre aile volante. Premièrement, il a fallu attacher les volets aux deux servomoteurs. Après avoir débattu sur la meilleure manière d'y parvenir, nous avons choisi de découper des encoches dans les volets afin d'y glisser les attaches fournies avec les servomoteurs. Pour verrouiller cette position, nous avons alors collé ces deux parties ensemble. De plus, nous avons attaché l'autre bout des volets aux dérives verticales. Nous avons placé une rondelle de part et d'autre de la dérive et un écrou pour resserrer. Toutefois, cet écrou a facilement tendance à se dévisser, il faudra donc le vérifier avant chaque lancement. Une fois ces opérations effectuées et un test validé avec la télécommande, nous avons collé les servomoteurs au fond des encoches prévues à cet effet. De même, nous avons collé le support en plastique du moteur au polystyrène extrudé de l'aile.

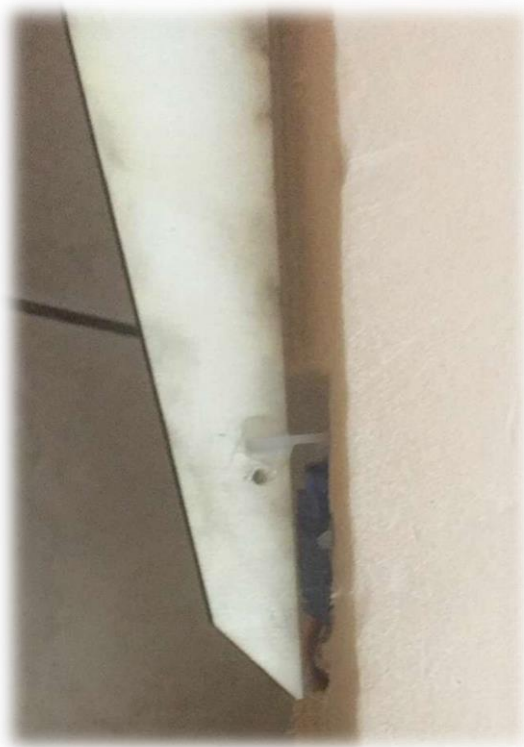
Attache volet au servomoteur

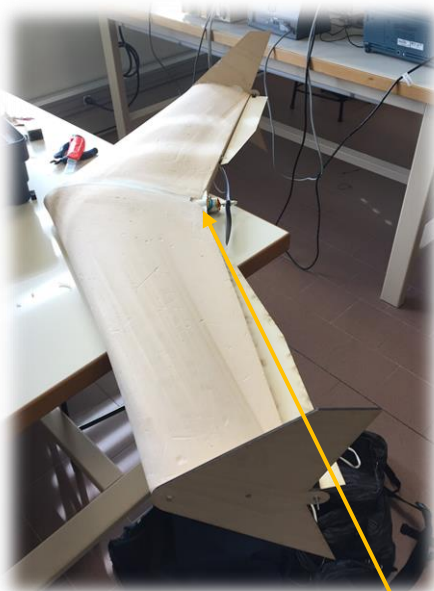
Aile dans son ensemble

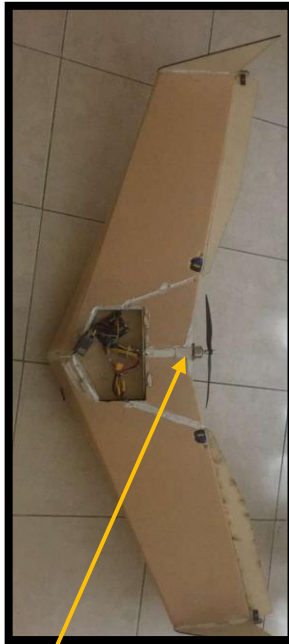
Vue du dessous

Pièce de support du moteur (collée
et vissée)

Nous avons mis en œuvre la fixation à la colle de la pièce de support du moteur. De plus, nous avons élaboré une stratégie pour nos premiers tests horizontaux de notre aile. Si ces tests sont concluants il sera alors temps de l'essayer en conditions réelles (et en toute sécurité). Ces différents essais seront effectués dans la journée de vendredi.

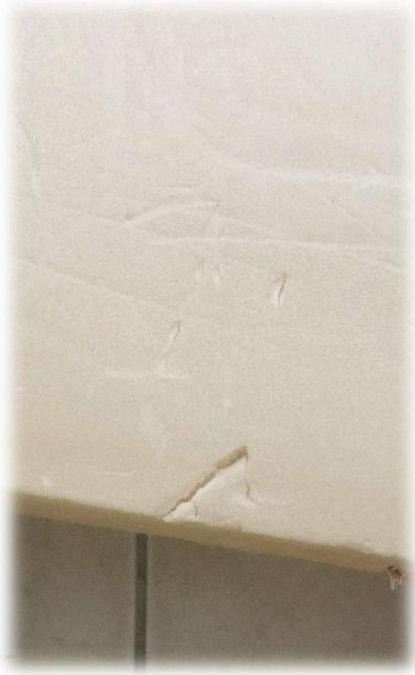
Entaille provoquée par l'hélice dans l'aile

Après ces dernières tâches, nous avons pu commencer à tester notre aile, quasiment en condition de vol (enfin sans rallonge reliée au secteur !). Ces opérations ont fait apparaître différents problèmes importants, qui auraient signifiés la perte de notre aile en vol. Tout d'abord, la première tentative (allumage du moteur à la verticale) nous a montré que nous n'avions pas fixé avec des vis les attaches des servomoteurs. Les volets se sont donc détachés. Pour régler ce défaut et compte tenu qu'un tourne vis ne passe pas dans les encoches dans l'aile, nous avons dû décoller au cutter les servomoteurs. Une fois le dispositif réinstallé correctement nous avons refait notre test. Cette fois la défaillance était majeure. En effet, après quelques instants de rotation du moteur, la partie en plastique d'attache du moteur s'est brisée. Les vibrations et des fixations à la colle chaude ne sont pas étrangères à ces problèmes. L'hélice est venue percuter l'aile et y creuser un sillon. De plus, la fermeture de la boîte contenant le matériel électronique a cédé. Le cache est de même venu heurter l'hélice. Pour réparer et prévenir ce défaut, nous avons décidé de coller avec une colle plus puissante et de passer des vis à travers l'attache en plastique (opération uniquement commencée en cours). Les vibrations devraient être mieux réparties dans l'ensemble de l'aile et engendrer moins de contraintes sur cette pièce. Nous avons procédé de même concernant les cales de support de la boîte centrale.
