INVENTARIO DE RECURSOS PATRIMONIALES					Código	A-01	
1. Datos de identificación			2. Dominio cultural		3. Categoría		
Denominación del elemento		Otras denominaciones	X	Patrimonio Cultural y Natural			
Fortín		El Fortín de Limón	4. Datos del propietario		5. Coordenadas y dimensiones

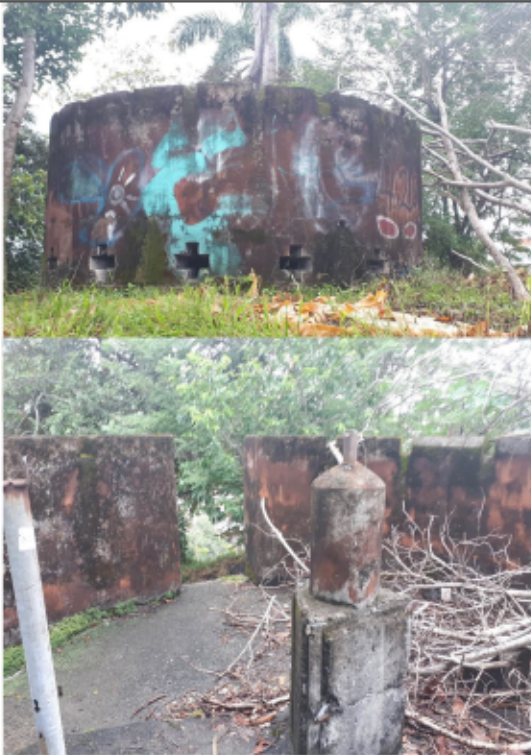
7. Descripción					8. Ubicación		
El fortín es una construcción de planta circular, aproximadamente entre 7-8 metros de diámetro con ventanillas en forma de cruz cóncavas, más amplias en el exterior que en el interior. La parte central posee una estructura para montar un arma de alto calibre y una escalera para bajar a un sótano. Consta de 2 niveles únicamente: el sótano y la parte externa. Según relatos personales de habitantes de la zona, se trató de un pequeño fuerte ubicado estratégicamente para salvaguardar cualquier ataque a la comandancia. Los vecinos mencionan que era común que cada hora se escuchara una campanada desde este punto, dado que era la la forma en la que se reportaba el centinela que resguardaba desde arriba. También se el atribuyen usos como bodega de armas y como lugar de vigilancia para ver las embarcaciones que llegaban al puerto (Mi limón de ayer, 2020). Está ubicado en la parte superior de la loma, a 100 metros oeste del estadio Juan Gobán. No se tiene certeza que el elemento fuese o haya sido un fortín, no hay documentación que lo demuestre, así como su uso en la época (A. Alvarado, comunicación personal, 09 de enero de 2021) .					Casco Histórico		X

Desconocido							
Estado de conservación		Descripción					
	Bueno	Se encuentra en buen estado, conserva total o en su mayor parte las características formales y de materialidad originales.					
	Regular	Su estado no es el óptimo, presenta algunos daños y lesiones. Ha recibido modificaciones que no son acordes a su originalidad.					
X	Malo	Se encuentra en muy malas condiciones, presenta daños y lesiones, amerita una intervención inmediata.					
	Desaparecido	El elemento fue destruido.					
Estilo		Declaratoria de protección		Fuente: Google Earth. Edición propia.			
	Ecléctico	Sin declaratoria					
	Neoclásico						
	Arquitectura Caribeña						
	Art Decó						
	Influencia anglo-americana						
X	Otro	Arquitectura defensiva.

14. Observaciones adicionales							
Debido a que el lugar es muy solitario y poco concurrido, es un sitio peligroso, frecuentado por personas que realizan actos vandálicos, tanto al inmueble como a los ciudadanos que visitan el lugar. La Municipalidad de Limón ha realizado labores para poner en valor el inmueble, dentro de las que destacan la corta de maleza y la construcción de una calle de lastre para facilitar el acceso; sin embargo, la estructura se mantiene en desuso. Se desconoce el propietario del terreno donde se encuentra el inmueble.
