INVENTARIO RECURSOS PATRIMONIALES					Código	A-31				
1. Datos de identificación			2. Dominio cultural		3. Categoría					
Denominación del elemento		Otras denominaciones	X	Patrimonio Cultural y Natural		Elemento Urbano				
Tajamar			4. Datos del propietario		5. Coordenadas y dimensiones

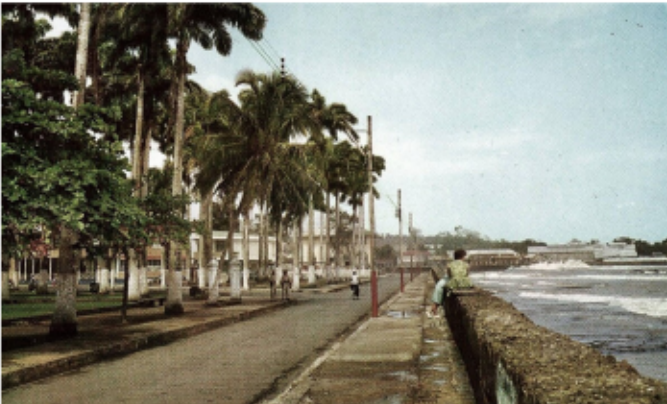
7. Descripción					8. Ubicación					
Estructura elaborada con piedra y cemento Portland (antiguamente conocido en el país como "cimiento romano"). Tiene aproximadamente 50 cm de espesor y protege del ingreso del mar en Limón Centro, Paseo Juan Santamaría. En ciertos tramos en su lado interno (contrario al mar) posee un pretil que permite que las personas se sienten. Su extensión es desde el Parque Balvanero Vargas hasta la antigua Zona Americaca cerca del Hospital Tony Facio.					Casco Histórico		X			
					Primer ensanche					
					Ambos

1895										
Estado de conservación		Descripción								
	Bueno	Se encuentra en buen estado, conserva total o en su mayor parte las características formales y de materialidad originales.								
X	Regular	Su estado no es el óptimo, presenta algunos daños y lesiones. Ha recibido modificaciones que no son acordes a su originalidad.								
	Malo	Se encuentra en muy malas condiciones, presenta daños y lesiones, amerita una intervención inmediata.

14. Observaciones adicionales										
Desde el año 2018 la Defensoría de los Habitantes urgió a la intervención del Tajamar debido a daños presentes en la estructura.
