Main system

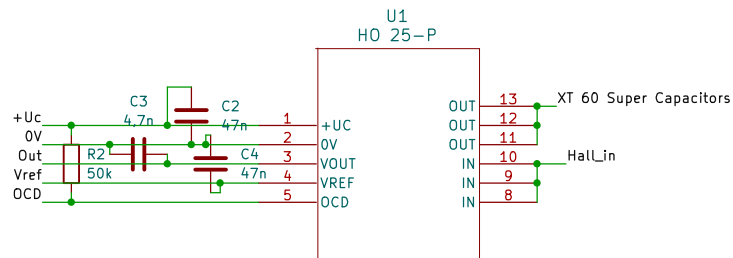
Additional current sensor

Błąd połączenia HO 25-P
Prąd powinien płynąć kablem przeciągniętym przez otwór

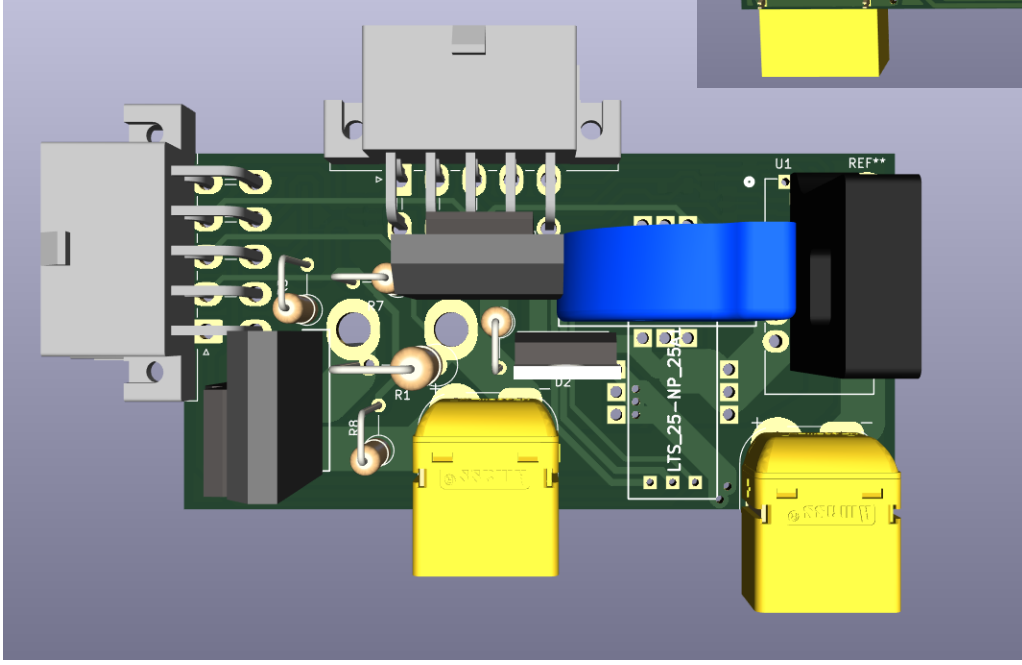
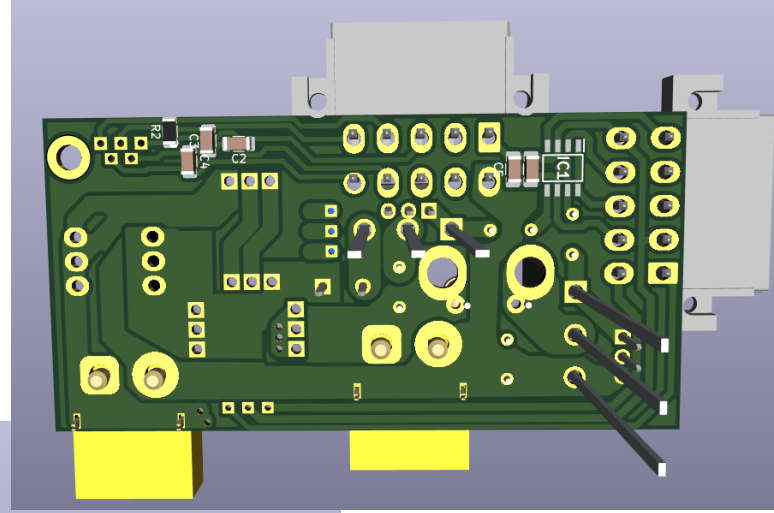
Wszystkie 3 przetworniki prądu są łączone równolegle – może pracować tylko jeden (chyba, że przeciąć ścieżki)
