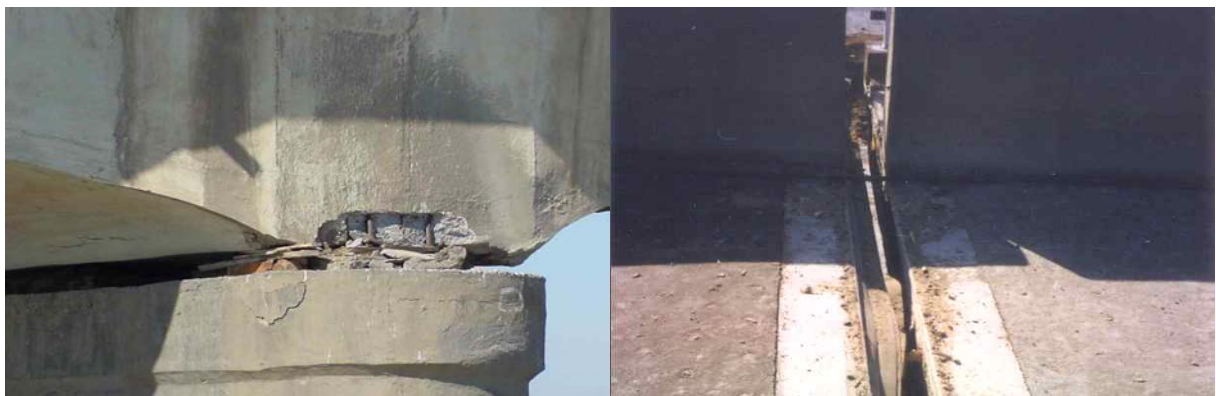
[그림 1.1.3] 교량 유지관리 사례

(a) 교좌장치 열화

(b) 신축이음장치 손상으로 인한 구조물 열화

2000년 건설교통부에서 발간한 도로교의 공용수명연장방안 연구“에 따르면 교량구조에서 부재별 유지관리 빈도는 난간 및 연석 → 교좌장치 → 신축이음장치 → 바닥판의 순으로 나타났다. 교량에서 난간·연석과 바닥판은 그 기능을 대체할 수 없으나, 교좌장치 및 신축이음장치는 구조형식과 구조거동을 면밀히 검토하면 설치하지 않을 수도 있다.

따라서 유지관리비를 절감하기 위하여서는 교좌장치 및 신축이음장치가 불필요한 교량형식에 대한 연구개발이 시급히 필요한 실정이다.
