6. 실물 실험체 성능 평가

가. 균열

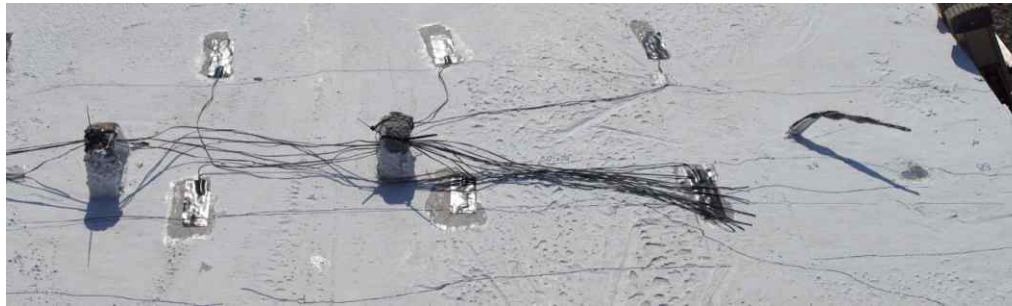
(a) C Part (상부 슬래브) 균열

실물 모형 실험체의 초기균열은 RC 구조인 C Part(상부 슬래브)에서 88kN에서 발생하였다. 이후, 547kN에서 A Part(거더 하부)에 발생하였으며, 720kN에서 C Part(교대 배면)에서 균열이 발생하였다. 이후, 재하 하중의 증가와 함께 거더 하면의 균열 발생 범위가 점점 확대되면서 기존의 휨 균열도 진전되었다. 반면 C Part의 거더 단부 상연 슬래브와 교대부 배면의 균열은 신규 균열의 발생 빈도는 낮으며, 기존 균열의 폭이 증가하는 경향을 보였다.
