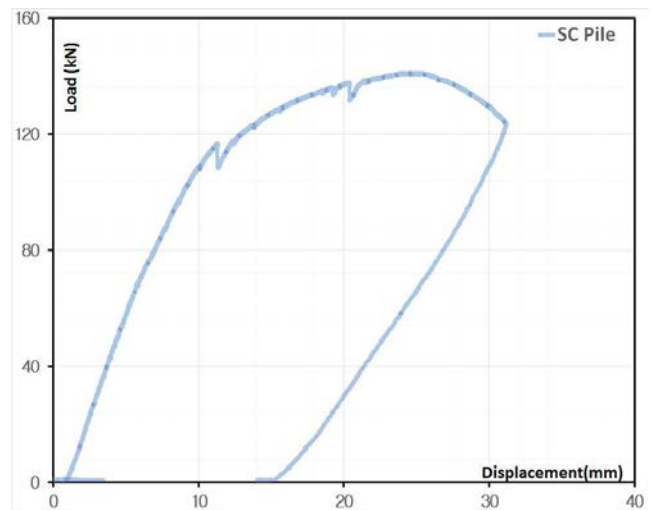
[그림 3.3.28] 말뚝 간 연결부 (CFT-PHC 접합부)

말뚝 간 연결부 휨 실험에서는 약에서 균열이 발생하였으나 최종 파괴는 연결부의 용접부가 파손되면서 도달하였다.

연결부의 경우 양 단의 부재강도 이상의 강도를 보여야겠으나 말뚝 단부 마감판의 태그 용접만으로는 부재강도에 달하는 하중을 전달하기에 무리가 있는 것으로 판단된다. 그러므로 태그 용접을 이용한 연결은 주로 축하중을 전달하는데만 활용하고 휨의 전달이 중요한 경우라면 향후 말뚝 간 접합 장치도 개량이 필요할 것으로 판단된다.

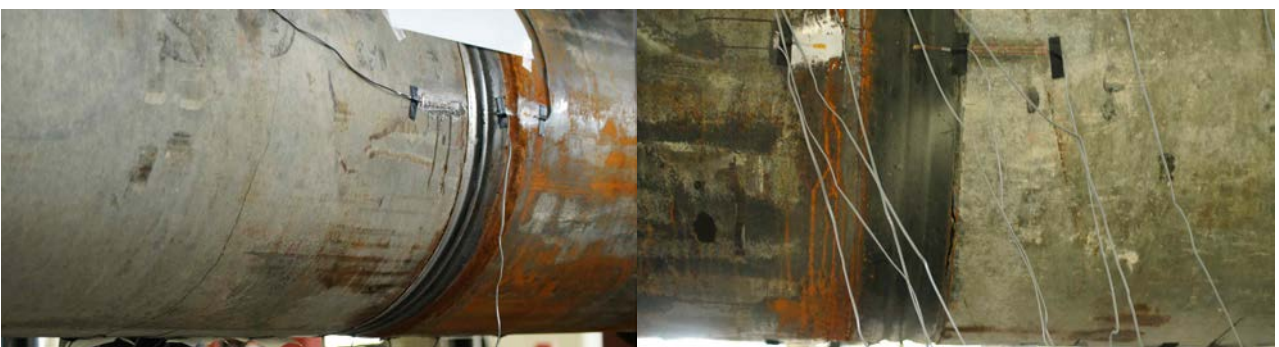
[그림 3.3.29] 각 말뚝별 연결부 균열 및 파괴 형태

(a) PHC말뚝 하면 인장 균열

(b) CFT-PHC 연결부 파괴
