[그림 3.3.42] 하중에 따른 RC말뚝의 두부보강장치 실험 결과

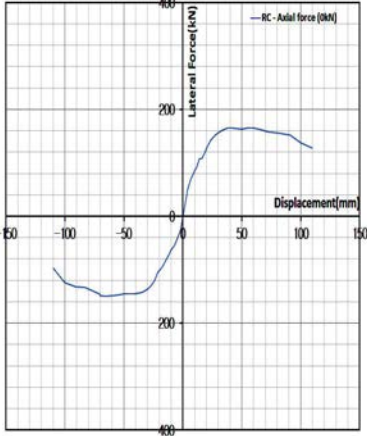
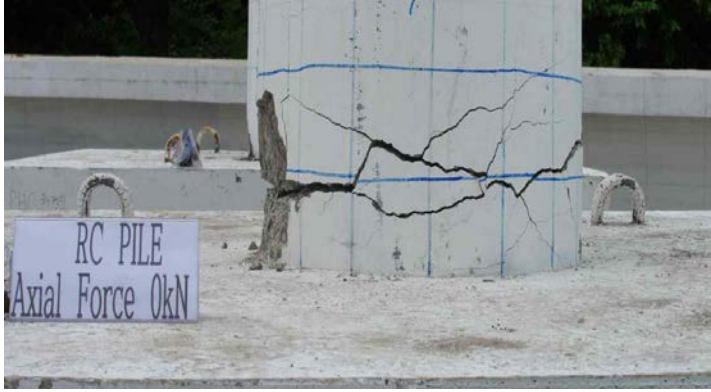
축하중	하중-변위 곡선	말뚝 본체 파괴 형상
0 kN

RC 말뚝 두부보강 실험체의 경우 재하 되는 축 하중이 증가함에 따라서 최대 횡 하중이 각각 165kN(단면 강도의 0%), 231kN(단면 강도의 5%), 252.6kN(단면 강도의 10%)로 점점 증가하는 것으로 나타났다.

하중-변위 그래프를 살펴보면 철근이 항복하는 시점에서 부재가 비선형 거동을 보이기 시작했으며, 최종 파괴는 세 실험체 모두 말뚝 본체의 압축 측 콘크리트의 파쇄에 의하여 덮개가 탈락되면서 더 이상 하중을 받지 못하는 것으로 나타났다.
