나. 3점 재하 실험

(1) 부착률 100%

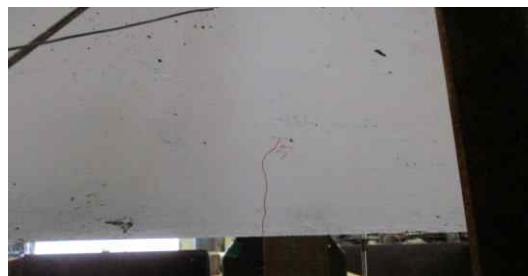
[그림 3.5.17] 초기 휨 균열 및 파괴

(a) 초기 휨 균열

3점 재하 실험을 수행하여 부착률 100% 실험체의 하중-변위 곡선 및 상단 콘크리트 변형률을 [그림 3.5.16]에 나타내었다. 하중의 크기가 5kN 일 때, 중앙 거더 하부면 초기 휨 균열이 발생하였다. 이후 하중이 증가함에 따라 전단지간에서 휨 균열 발생이 진전되었다. 하중의 크기가 34kN 일 때, 콘크리트 상단에서 압축 파괴가 발생되면서, 단부 끝까지 균열이 발생되어 실험이 종료되었다.

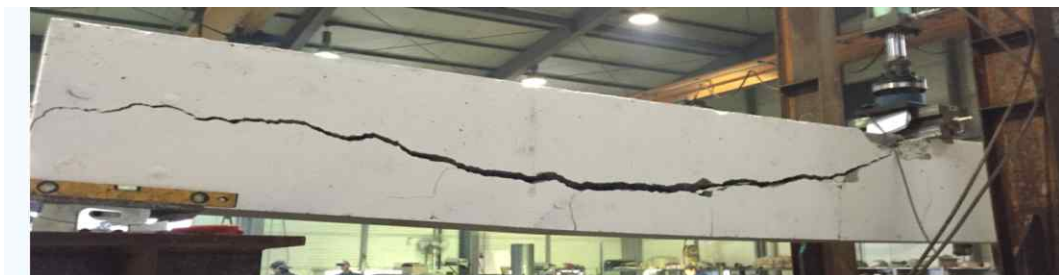
(b) 실험체 파괴
