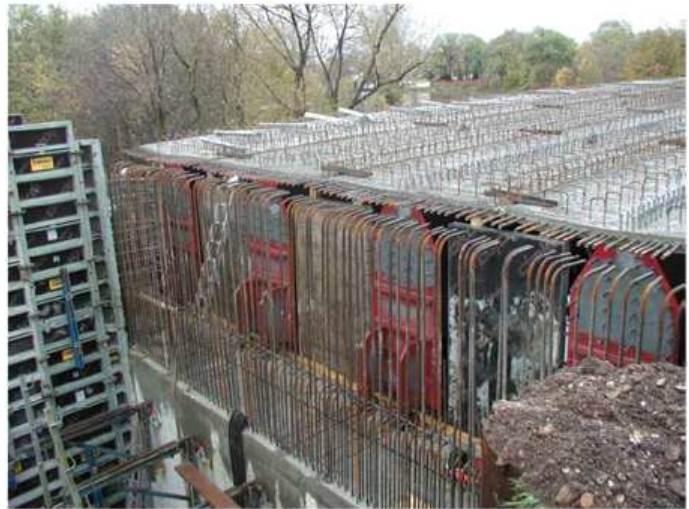
[그림 1.2.6] 일체형 교량의 거더-교대 접합부 배근

한편 일체식 교량에 대한 국내외 설계지침 및 사례를 살펴보면 일반적으로 하부구조와 상부구조는 우측 사진과 같이 철근을 이용하여 일체화 한다. 당사에서 상용화한 공법 역시 이러한 방안을 사용하였다. 그러나 우측 아래 사진에서 볼 수 있는 바와 같이 연결부는 복잡한 철근 때문에 시공성이 매우 떨어지게 된다.

또한 형고가 낮으면 배치되는 철근량이 많아지게 되어 더욱 더 시공 여건이 나빠질 것으로 예상된다. 이러한 점 때문에 저형고를 택한 강합성 및 프리플렉스 일체형 교량은 이 부분에 유공강판을 삽입하는 등의 방안을 강구하여 시공성을 개선하고자 하였다.
