מטלה 2

אפיון ההתרסקות של בראשית

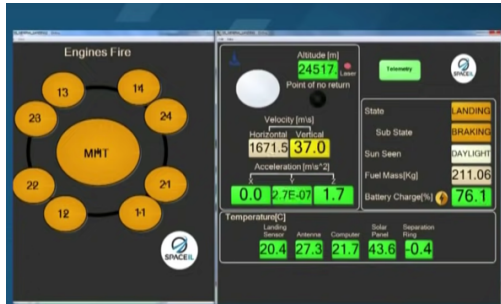
לאחר הגעה לירח וריחוף סביבו, התחיל פעולת הנחיתה הכוללת תאווה של החללית לכיוון האופק (z) וירידה של הגובה האנכי לירח (y) וכך זה נראה:

- נראה כי יש בעיה במד התאוצה בציר ה y (האנכי)

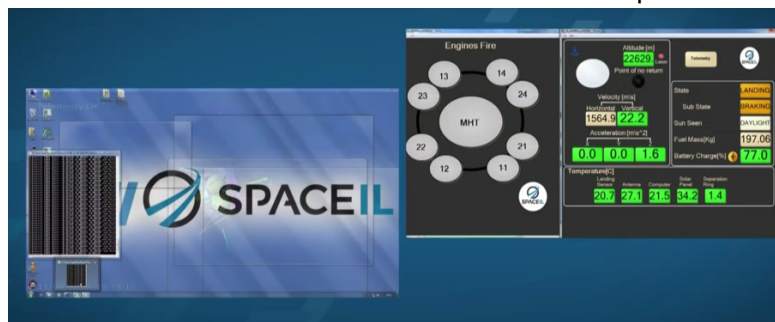
- ניתן פקודה להסתובב כך שהחללית תהיה ב 30 מעלות, לשם תאווה לקראת נחיתה.
- נראה שהכל תקין והופעלו המנועים (כולל הראשי) לשם פעולה זו.
- בדקה 26:54 נראה כי המנועים הופסקו כולם בבת אחת. ובנוסף נראה כשל במערכת ונראה פרמטרים בתוך הסמך . smdn

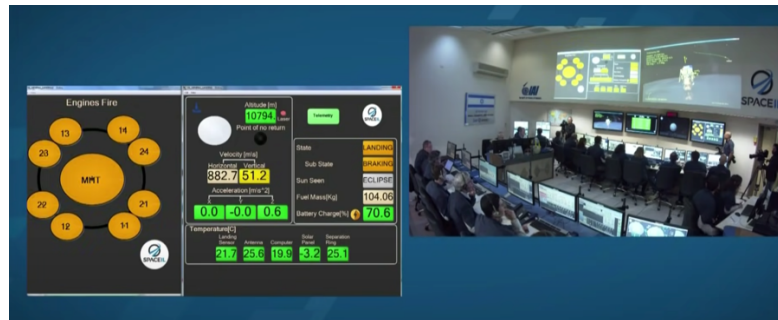
- בדקה 34:28 חזר התקשורת ונראה כי הנתונים של המהירות האנכית עלו בהרבה ממה שהיה קודם לכן וממשיכה לטפס מעלה במהירות אך המהירות האופקית רק מאטה למרות שכל המנועים מופעלים ולכאורה הם צריכים להאט את המהירות.

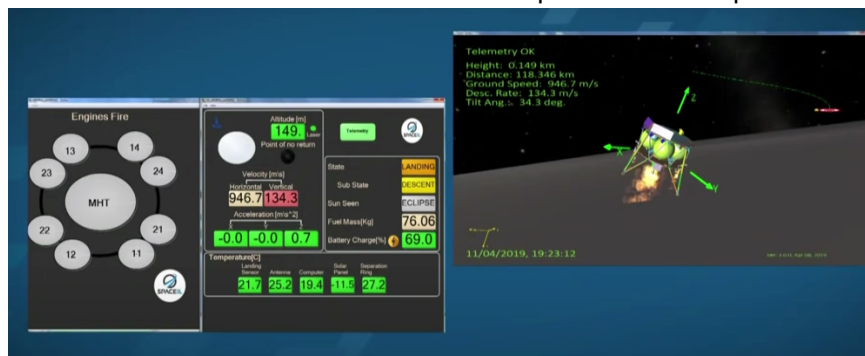
- לאחר כמה דקות החלית מתרסקת.
