Materiais de Construção Mecânica: Beneficiamento de Amostra de Aço 1060 para uma dureza de 50 HRC

Abstract: This report describes the procedures adopted for the beneficiation and analysis of the 1060 steel sample. This practice consisted of performing a hardening, testing the hardness after tempering, carrying out a tempering, testing the hardness after tempering, analyzing and identifying the microstructural grains of the sample.

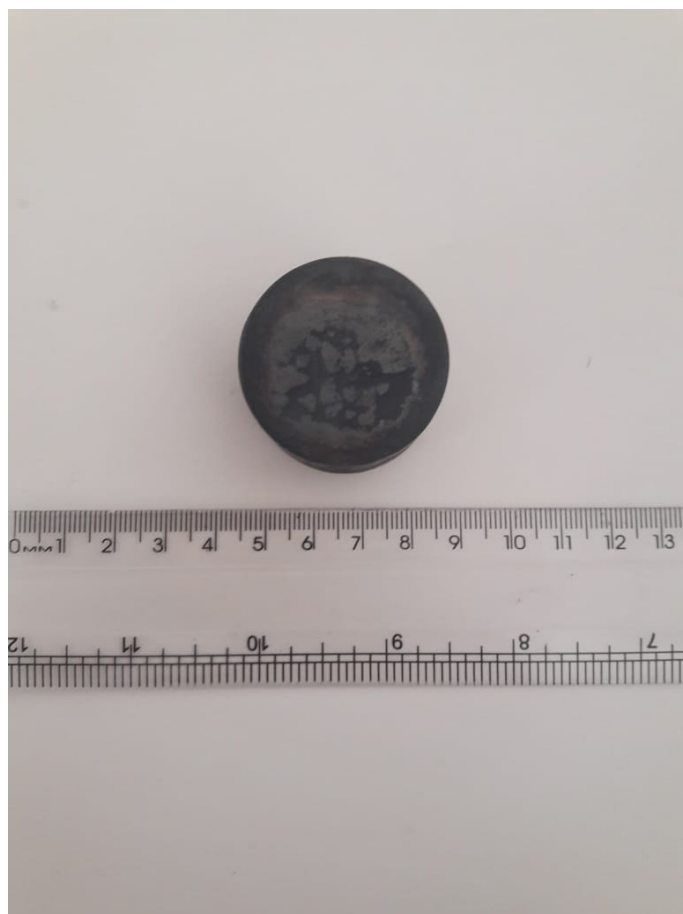
O beneficiamento foi realizado na amostra de um lingote do aço SAE 1060 como mostra a figura 1.

Figura 1. Amostra antes do beneficiamento.

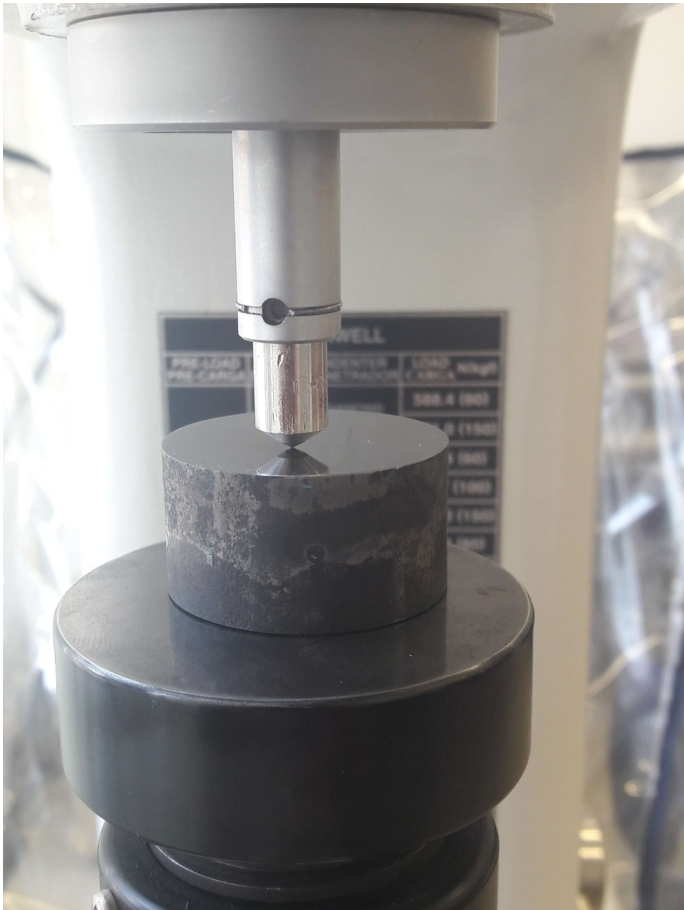
Uma vez que executado o lixamento pela lixa de 600 mesh, efetuou-se o primeiro teste de dureza Rockwell C. Atentou-se nessa fase do processo para o posicionamento correto do corpo de prova sob o suporte da máquina de dureza, garantindo que o penetrador estaria o mais próximo possível do centro de massa da amostra, mas não em regiões de trincas, pois as medidas poderiam ser errôneas se efetuadas nessa áreas. A imagem a seguir mostra o posicionamento relatado acima.

Figura 3. Ensaio de dureza em amostra de aço 1060.

As medidas obtidas no primeiro teste de dureza, são mostrados na Tabela 1. Estas estão mostradas a partir da segunda, uma vez que para qualquer processo de medição de dureza, descarta-se a o primeiro valor. A maquina foi configurada para aplicação de carga de 150 quilogramas, pré-carga de 10 quilogramas e tempo 15 segundos de teste.

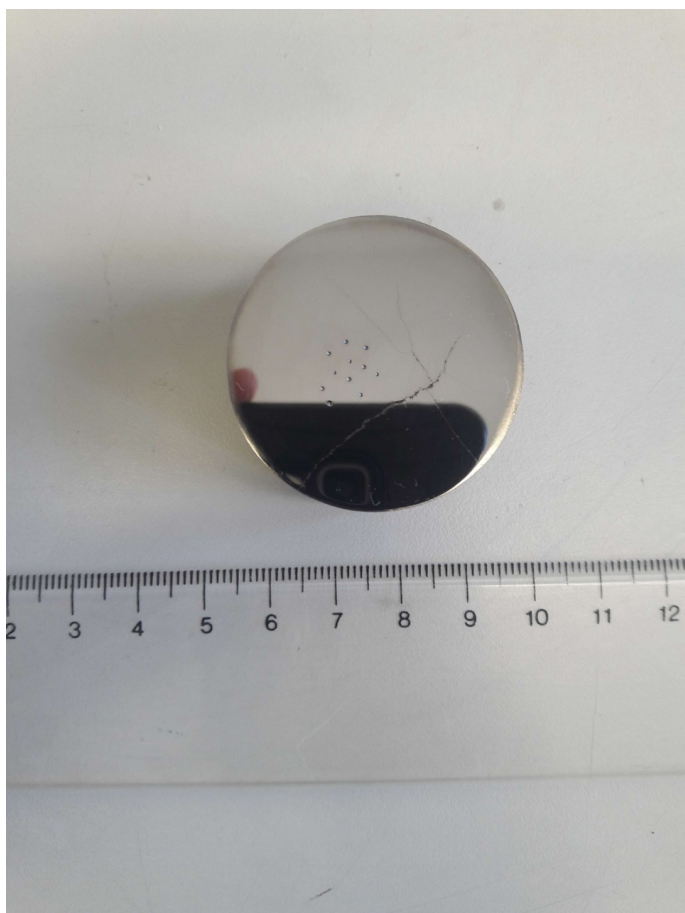
Depois da análise microestrutural pós-tempera, efetuamos o revenimento com duração de 1 hora na temperatura de revenimento (325°C) mostrada na Figura 2. Em seguida repetimos o processo de preparação para análise microestrutural descrita anteriormente, e na lixa de 600 mesh consequentemente já efetuamos o segundo teste de dureza, mostrado na Tabela 2. A imagem a seguir mostra o resultado da amostra pronta para o ultimo ataque.

Figura 5. Amostra apos o processo de polimento.
