N° RAPPORTO: 067514-001-1-c

CLIENTE	CONSTRUCCIONES Y AUXILIAR DE FERROCARRILES, S.A. – CAF
PERSONA DI CONTATTO	EDURNE KORTABARRIA
INDIRIZZO	JOSÉ MIGUEL ITURRIOZ, 26 20200 BEASAIN (GIPUZKOA)
OGGETTO	RAPPORTO DI PROVA DI RESISTENZA AL FUOCO, AI SENSI DELLA EN 1634-1:2014
CAMPIONE TESTATO	PORTA METALLICA DOPPIO BATTENTE Y PANNELLO SUPERIORE RIF. “ARMADIO HV”
DATA DI RICEZIONE	05.06.2017
DATA DELLA PROVA	08.06.2017
DATA DI EMISSIONE	09.06.2017
DATA TRADUZIONE	09.06.2017

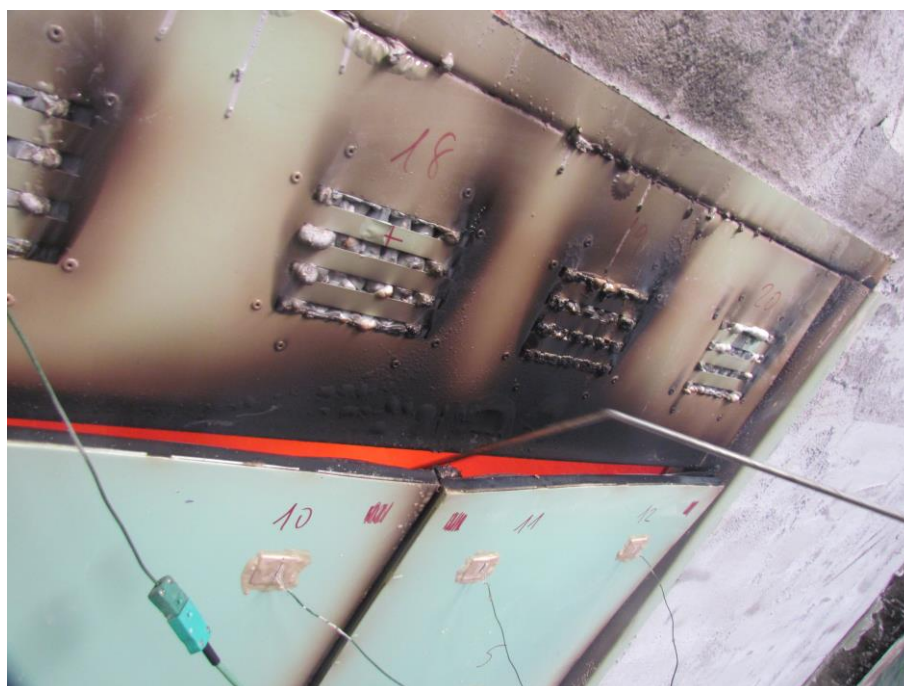
Fotografia 11: Aspetto della porta nel momento dell'errore per integrità.

Minuto	Osservazioni
0	Avvio della prova.
1	La termocoppia 19 si è staccata.
3	Fuoriuscita di fumo dal perimetro della porta, tra battente e cornice.
7	Si osserva che le grate superiori sono ben sigillate; tuttavia, quelle inferiori sono sigillate sul lato esposto.
15	Si è staccata la termocoppia 18.
18	Viene provata la dima da 6 mm nella parte superiore dei battenti; viene percorsa una distanza superiore a 150 mm; errore per integrità.
19	Prova sospesa su richiesta del cliente.

Integrità (E)		Campione
Criterio di comportamento		19 min
Tampone di cotone	Infiammazione o combustione senza fiamma del tampone.	19 min ⁽¹⁾
Dime Ø 6 mm	Aperture nel campione per far passare la dima, con spostamento di più di 150 mm lungo l'apertura.	19 min
Dime Ø 25 mm	Aperture nel campione per il passaggio della dima.	19 min ⁽¹⁾
Fiamme sostenute > 10 s	Comparsa di fiamme sostenute per oltre 10 secondi sul lato del campione non esposto.	19 min ⁽¹⁾
Isolamento (I₂)		19 min
Criterio di comportamento		
Temperatura massima I₂	Non superare di 180 °C la temperatura iniziale di ciascuna termocoppia situata sul battente e di 360 °C ciascuna termocoppia situata sulla cornice.	19 min ⁽¹⁾
Temperatura media	Non superare di 140 °C la temperatura iniziale della media delle termocoppie situate in ciascuna zona di diverso isolamento.	19 min ⁽¹⁾

⁽¹⁾: La misurazione di questo criterio è sospesa a causa di errore per integrità dima da 6 mm.

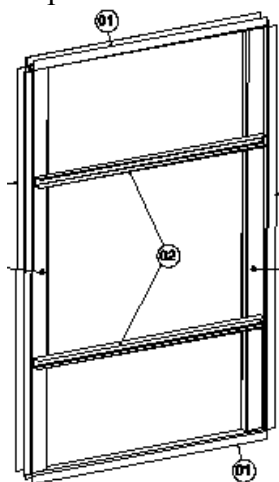
INTELAIATURA

L'intelaiatura è costruita in acciaio. Il suo scopo principale è di tenere insieme le porte **ed il pannello superiore** ed anche di permetterne l'assemblaggio nel forno di prova.
