**АНАЛИЗА КВАЛИТЕТА ПОДЗЕМНИХ ВОДА ИЗ
ПИЈЕЗОМЕТАРА И ПРОСТОРНА ДИСТРИБУЦИЈА
ЗАГАЂИВАЧА ЈУЖНО ОД ИНДУСТРИЈСКЕ ЗОНЕ ГРАДА
ПАНЧЕВА УЗ ПРИМЕНУ ГИС ТЕХНОЛОГИЈЕ**

Предмет: Управљање ГИС пројектима

Јелена Лукић

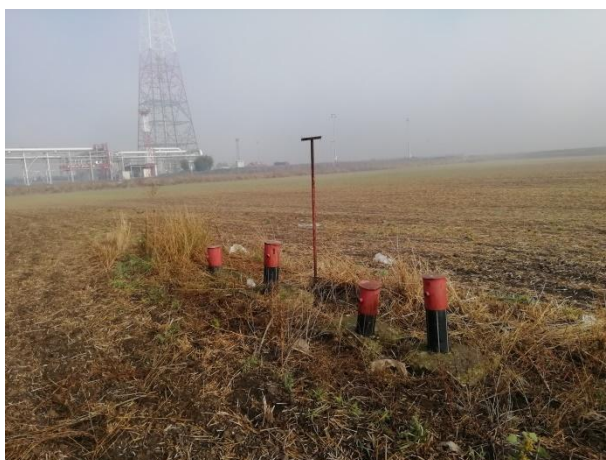
Слика 1. Локација ПА-1, 4 пијезометра (дубине 7м, 15м, 25м и 45м)-поред Рафинерије даље од пута

Концентрације арсена ($\mu\text{g/l}$), 1,1-дихлоретена ($\mu\text{g/l}$), 1,1-дихлоретана ($\mu\text{g/l}$), 1,2-дихлоретана и бензола ($\mu\text{g/l}$) у свим испитаним узорцима воде на локацији ПА-1 и концентрација живе ($\mu\text{g/l}$) у пијезометру ЛБ(ПА)1/25, премашују ремедијациону вредност према Уредби о граничним вредностима загађујућих, штетних и опасних материја у земљишту, ПРИЛОГ 2. Ремедијационе вредности загађујућих, штетних и опасних материја у водоносном слоју (Сл.гл.РС 30/18 и 64/19). Вредности свих осталих испитиваних параметара су биле испод ремедијационих вредности, према поменутој Уредби.

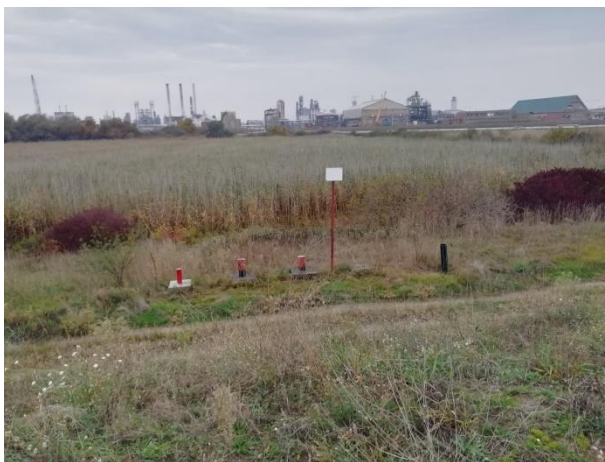
Слика 2. Локација ПА-3, 4 пијезометра (дубине 7м, 15м, 25м и 45м)-поред ТЕ-ТО насипа

Концентрација винил-хлорида ($\mu\text{g/l}$) у свим испитаним узорцима воде на локацији ПА-3, премашује ремедијациону вредност према Уредби о граничним вредностима загађујућих, штетних и опасних материја у земљишту, ПРИЛОГ 2. Ремедијационе вредности загађујућих, штетних и опасних материја у водоносном слоју (Сл.гл.РС 30/18 и 64/19). Вредности свих осталих испитиваних параметара су биле испод ремедијационих вредности, према поменутој Уредби.

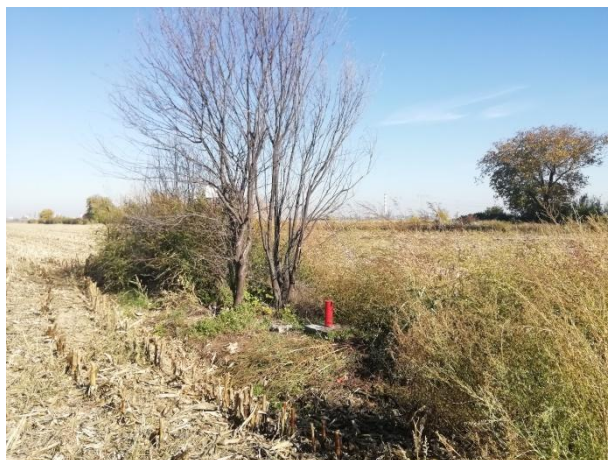
Слика 4. Локација Лп-721, 1 пијезометар ДБП „Тамиш-Дунав“ између насеља Старчево и Дунава

Концентрација 1.2-дихлоретана ($\mu\text{g/l}$) премашује ремедијациону вредност према Уредби о граничним вредностима загађујућих, штетних и опасних материја у земљишту, ПРИЛОГ 2. Ремедијационе вредности загађујућих, штетних и опасних материја у водоносном слоју (Сл.гл.РС 30/18 и 64/19). Вредности свих осталих испитиваних параметара су биле испод ремедијационих вредности, према поменутој Уредби.

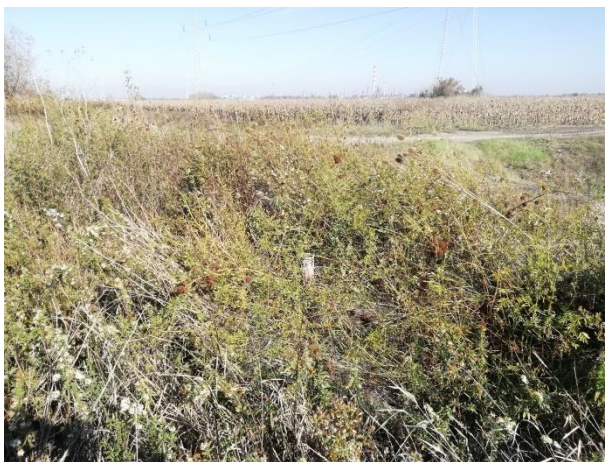
Слика 5. Локација Лп-722, 1 пијезометар ДБП „Тамиш-Дунав“ између насеља Старчево и Дунава

Концентрације 1,1-дихлоретана ($\mu\text{g/l}$) и 1,2-дихлоретана ($\mu\text{g/l}$) премашују ремедијациону вредност према Уредби о граничним вредностима загађујућих, штетних и опасних материја у земљишту, ПРИЛОГ 2. Ремедијационе вредности загађујућих, штетних и опасних материја у водоносном слоју (Сл.гл.РС 30/18 и 64/19). Вредности свих осталих испитиваних параметара су биле испод ремедијационих вредности, према поменутој Уредби.

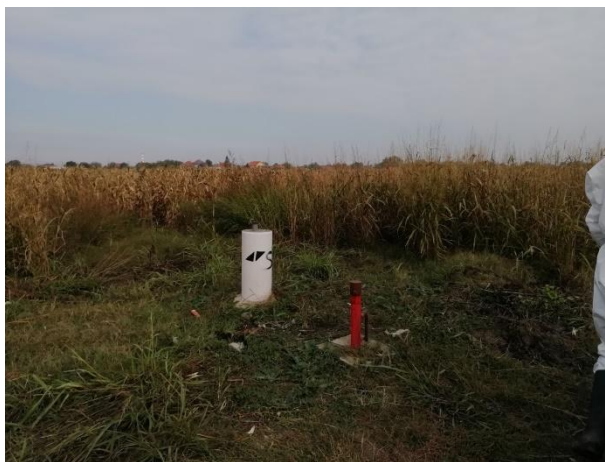
Слика 6. Локација Пп-III-3, 1 пијезометар јужно од насеља Старчево

Вредности свих испитиваних параметара су биле испод ремедијационих вредности према Уредби о граничним вредностима загађујућих, штетних и опасних материја у земљишту, ПРИЛОГ 2. Ремедијационе вредности загађујућих, штетних и опасних материја у водоносном слоју (Сл.гл.РС 30/18 и 64/19).

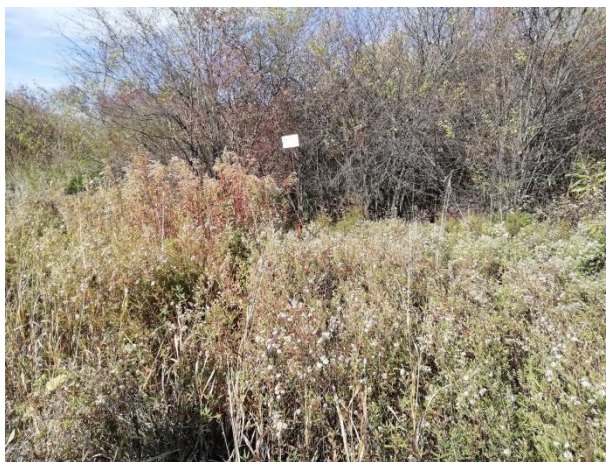
Слика 7. Локација П-738, 1 пијезометар, између локације 3 и 4, код Петрохемије

Концентрација 1.2-дихлоретана ($\mu\text{g/l}$) премашује ремедијациону вредност према Уредби о граничним вредностима загађујућих, штетних и опасних материја у земљишту, ПРИЛОГ 2. Ремедијационе вредности загађујућих, штетних и опасних материја у водоносном слоју (Сл.гл.РС 30/18 и 64/19). Вредности свих осталих испитиваних параметара су биле испод ремедијационих вредности, према поменутој Уредби.

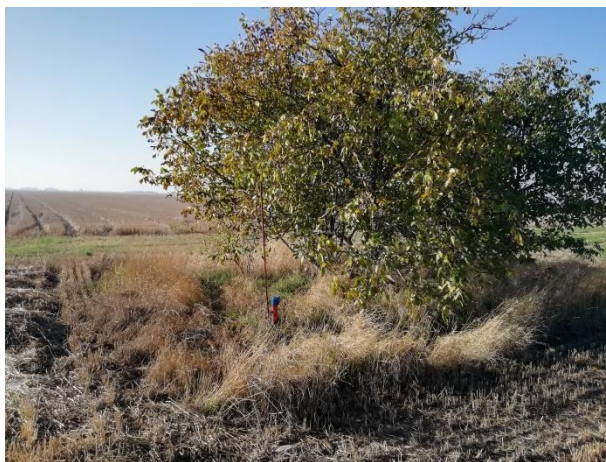
Слика 8. Локација П-739, 1 пијезометар,атар испод пута од Панчева према Старчеву

Вредности свих испитиваних параметара су биле испод ремедијационих вредности према Уредби о граничним вредностима загађујућих, штетних и опасних материја у земљишту, ПРИЛОГ 2. Ремедијационе вредности загађујућих, штетних и опасних материја у водоносном слоју (Сл.гл.РС 30/18 и 64/19).

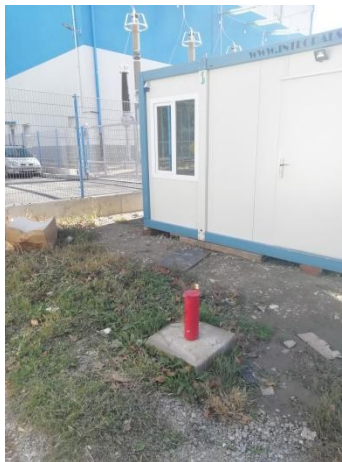
Слика 9. Локација СДЦ-5, 1 пијезометар испред Рафинерије нафте Панчево, капија 1

Концентрација винил-хлорида ($\mu\text{g/l}$) премашује ремедијациону вредност према Уредби о граничним вредностима загађујућих, штетних и опасних материја у земљишту, ПРИЛОГ 2. Ремедијационе вредности загађујућих, штетних и опасних материја у водоносном слоју (Сл.гл.РС 30/18 и 64/19). Вредности свих осталих испитиваних параметара су биле испод ремедијационих вредности, према поменутој Уредби.

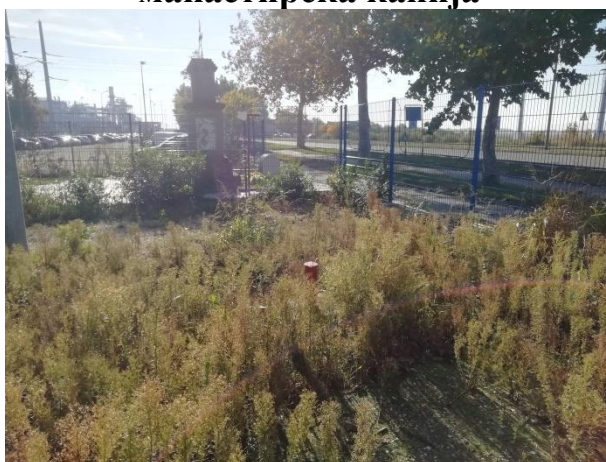
Слика 10. Локација СДЦ-6, 1 пијезометар испред Рафинерије нафте Панчево, манастирска капија

Концентрације арсена ($\mu\text{g/l}$), живе ($\mu\text{g/l}$), 1,1-дихлоретена ($\mu\text{g/l}$), винил-хлорида ($\mu\text{g/l}$) и бензола ($\mu\text{g/l}$) премашују ремедијациону вредност према Уредби о граничним вредностима загађујућих, штетних и опасних материја у земљишту, ПРИЛОГ 2. Ремедијационе вредности загађујућих, штетних и опасних материја у водоносном слоју (Сл.гл.РС 30/18 и 64/19). Вредности свих осталих испитиваних параметара су биле испод ремедијационих вредности, према поменутој Уредби.

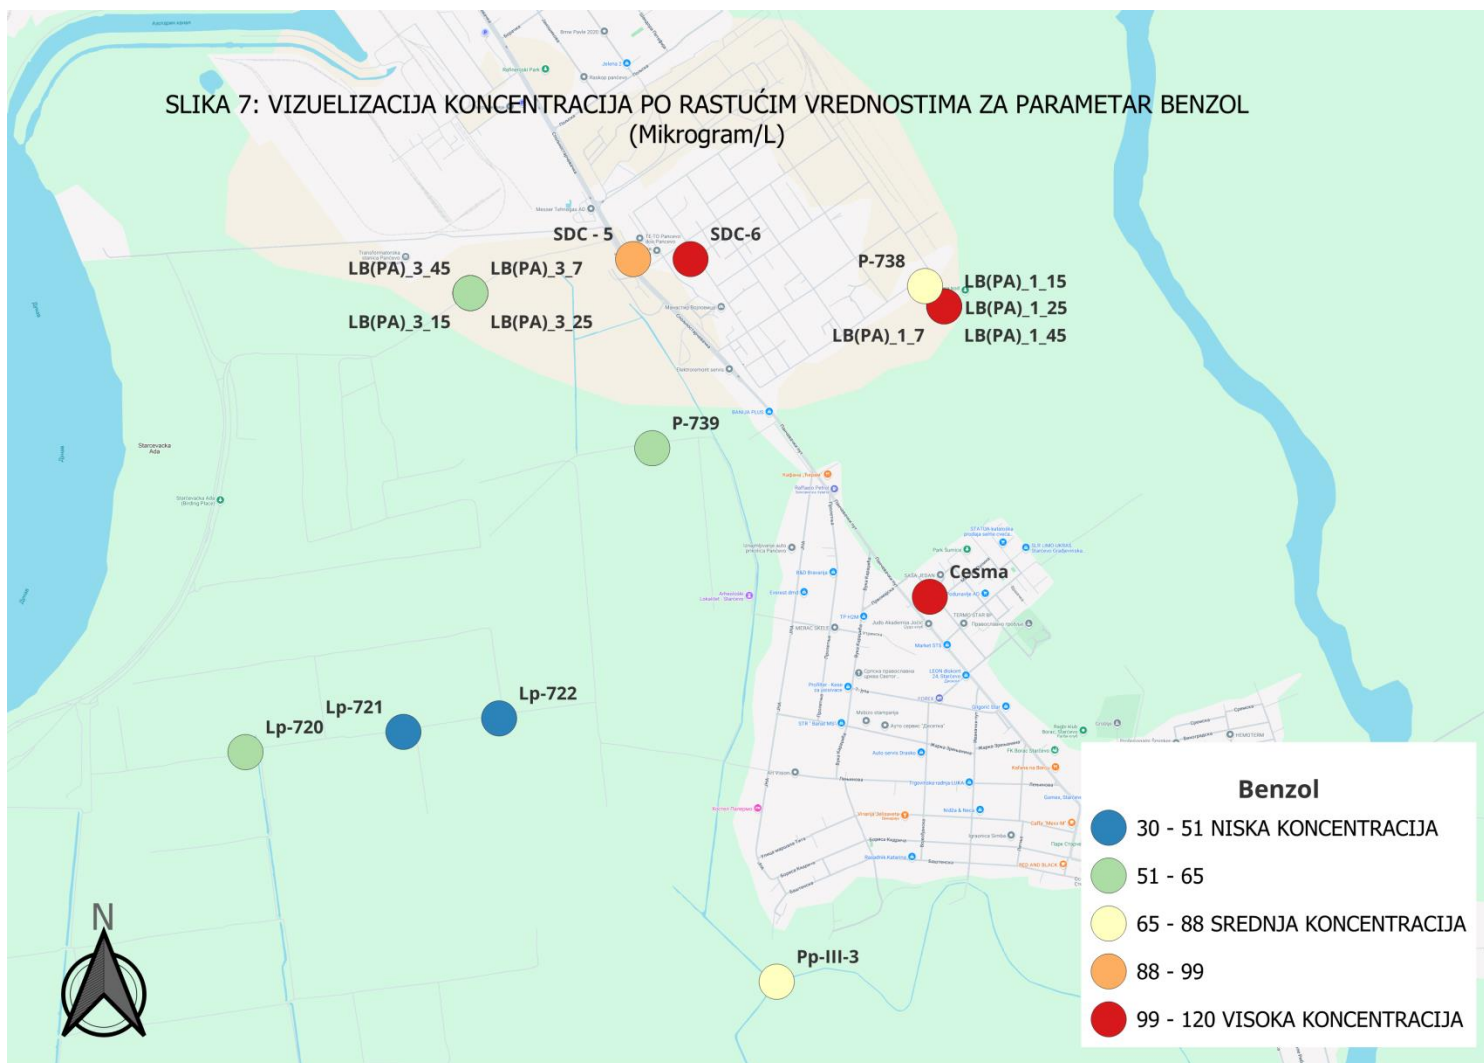
SLIKA 7: VIZUELIZACIJA KONCENTRACIJA PO RASTUĆIM VREDNOSTIMA ZA PARAMETAR BENZOL
 (Mikrogram/L)
