(I) 실습내용 : cnc밀링에서 부산대학교 마크 가공

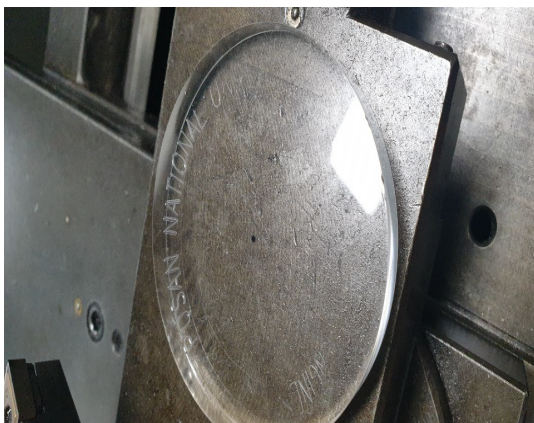
<실제 밀링 진행한 것>

사진을 보면 알 수 있듯이, 밀링 작업이 완료 되지 않은 것을 볼 수 있다. 원래 저 영어 문자가 새겨 지는 부분이 더 깊게 파고 들어가야 하지만, 그렇지 못한 것을 볼 수 있다.

캘리퍼스로 깊이를 측정해야 하나, 애초에 너무 얇게 파였기 때문에, 측정을 하지 못하였다. 하지만 너무나 명확하게도 치수 정밀도가 매우 떨어지는 것을 볼 수 있다. 그래도 문자가 새겨지는 위치에 대해서는 상대적으로 정밀도가 높은 것을 확인 할 수 있었다.

- 사진에서 보면 알 수 있듯이, 너무 얇게 파였다. 처음에 공작물을 공구에 가까이 위치 시킬 때에 약간은 공구와 멀리 떨어져 있는 느낌이 들었으며 작동시킨 결과, 공구가 공작물 위에서 헛돌고 있는 것을 볼 수 있었다.

그리하여 진행을 한 결과 공구가 공작물에 글자를 새기는 것 까지 확인했으나, 후에 확인해보니, 너무 얇게 파이고 있는 것을 확인할 수 있었다.

그리하여 우리 조가 간격을 잘 못 맞춘 건가 싶었지만, 조교님께서 기계의 오류가 있다고 말씀하셨고, 약간은 불가항력적으로 오차가 생긴 것을 알 수 있었다.

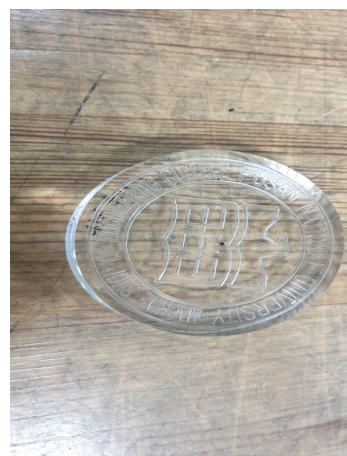
<정상적인 밀링 가공품>
