Consultoría Colombiana S.A.

01-14006-2016

Ref.: Revisión, complementación y actualización de los estudios y diseños definitivos (Fase III) del puente sobre el río Ariari, incluye accesos en el municipio de puerto lleras en el departamento del Meta
Solicitud de revisión de las estructuras de aproximación del puente

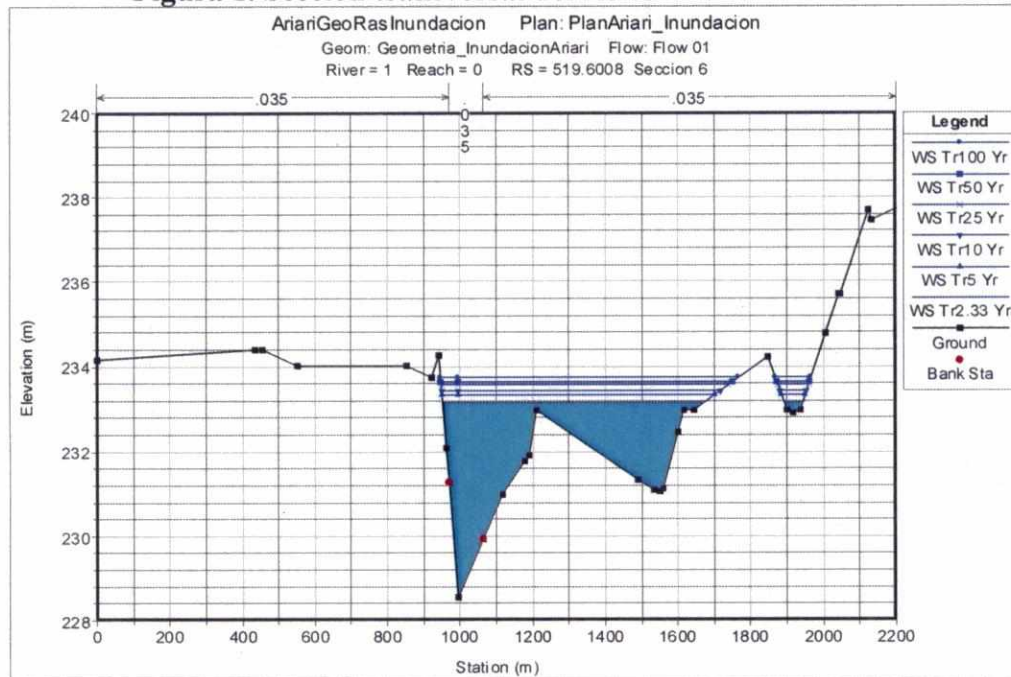
Figura 1. Sección transversal del río en el Sito del Puente

Para la condición actual del río Ariari se observa que a partir de la creciente anual Tr 2,33 años, el flujo inicial el proceso de desborde hacia las planicies de inundación laterales, especialmente hacia la margen derecha. Es evidente que la creciente de Tr 2,33 ocupa la capacidad máxima del cauce principal o central del caño, posterior al cual eventos con período de retorno superior, se desbordan sobre la planicie lateral derecha. A partir de este evento, sobre la planicie del valle de inundación del río, la lámina de agua alcanza una altura de 1.03 m para el período máximo de Tr100 años. Eventos inferiores presentan profundidades que varían dentro de esa altura.

Es de anotar que la margen izquierda donde se encuentra la localidad de Puerto Lleras, presenta desbordamiento a partir de un evento de 2.33 años, especialmente en la zona norte de la localidad. En la Figura 1 y la Figura 2 se indica el flujo de agua, el sitio de cruce del ponteadero y una sección aguas arriba, localizadas a 850 m del sitio del puente.

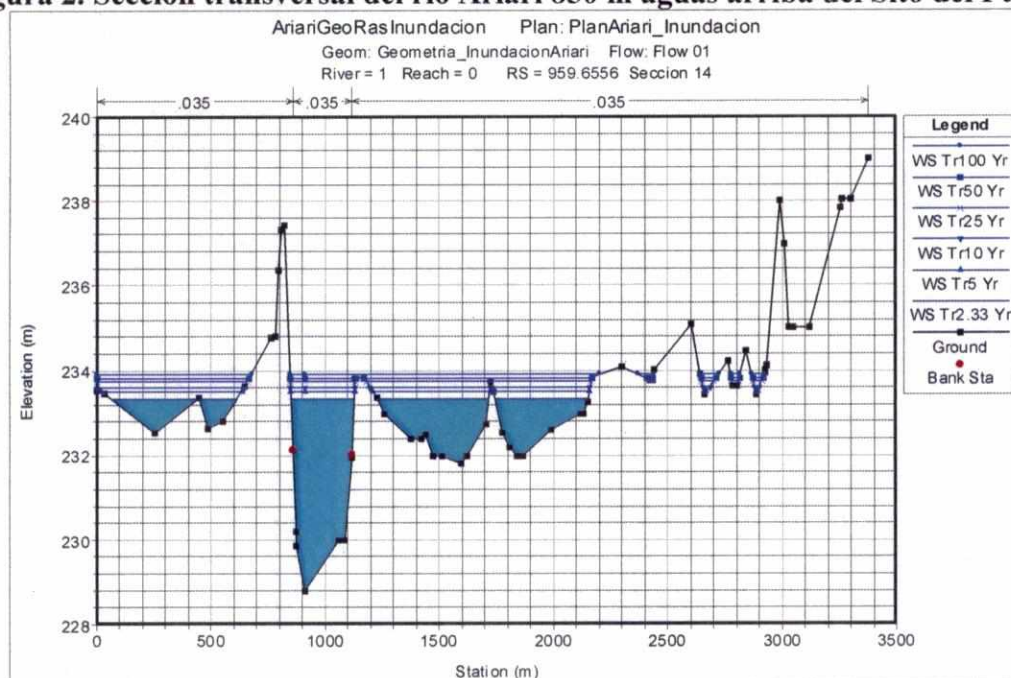
Figura 2. Sección transversal del río Ariari 850 m aguas arriba del Sito del Puente

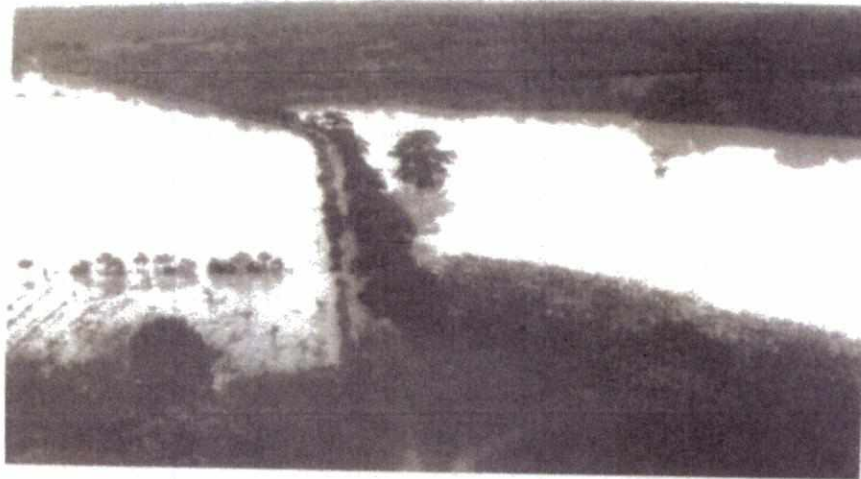
Figura 5. Zona anegada a la vía de acceso al puente por el costado de La Unión completamente inundada por la creciente el río Ariari

Debido a la condición antes mencionada se considera inconveniente intervenir esta zona para garantizar el cruce peatonal y/o vehicular ya que en gran parte de año esta zona permanece inundada, por lo que ninguno de los usuarios podrá hacer uso de la infraestructura (cruce vehicular y/o peatona costado la unión) que se está recomendando en estos informes. En las Figuras 5 y 6 se pueden observar la situación antes descrita.

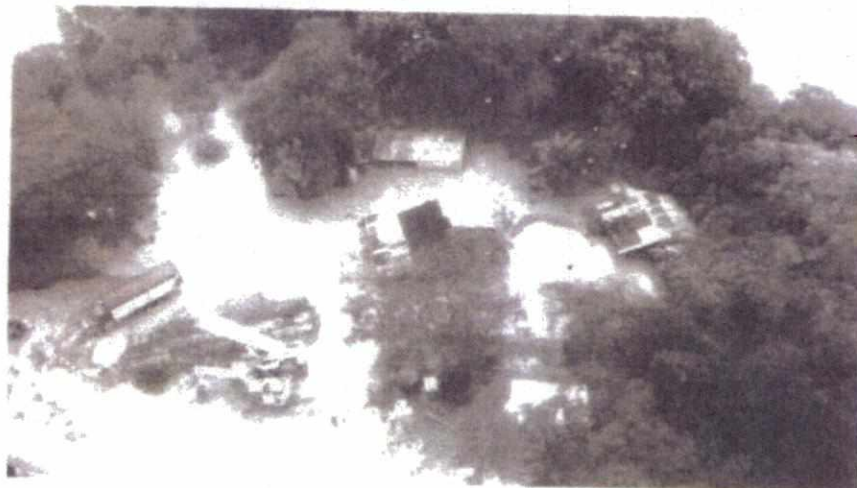
Figura 6. Inundación de la zona del estribo 2 del puente donde se construirá el terraplén de acceso.
