고장 진단 사례 (2)

1. 로터 바 고장이 의심되는 모터의 명판

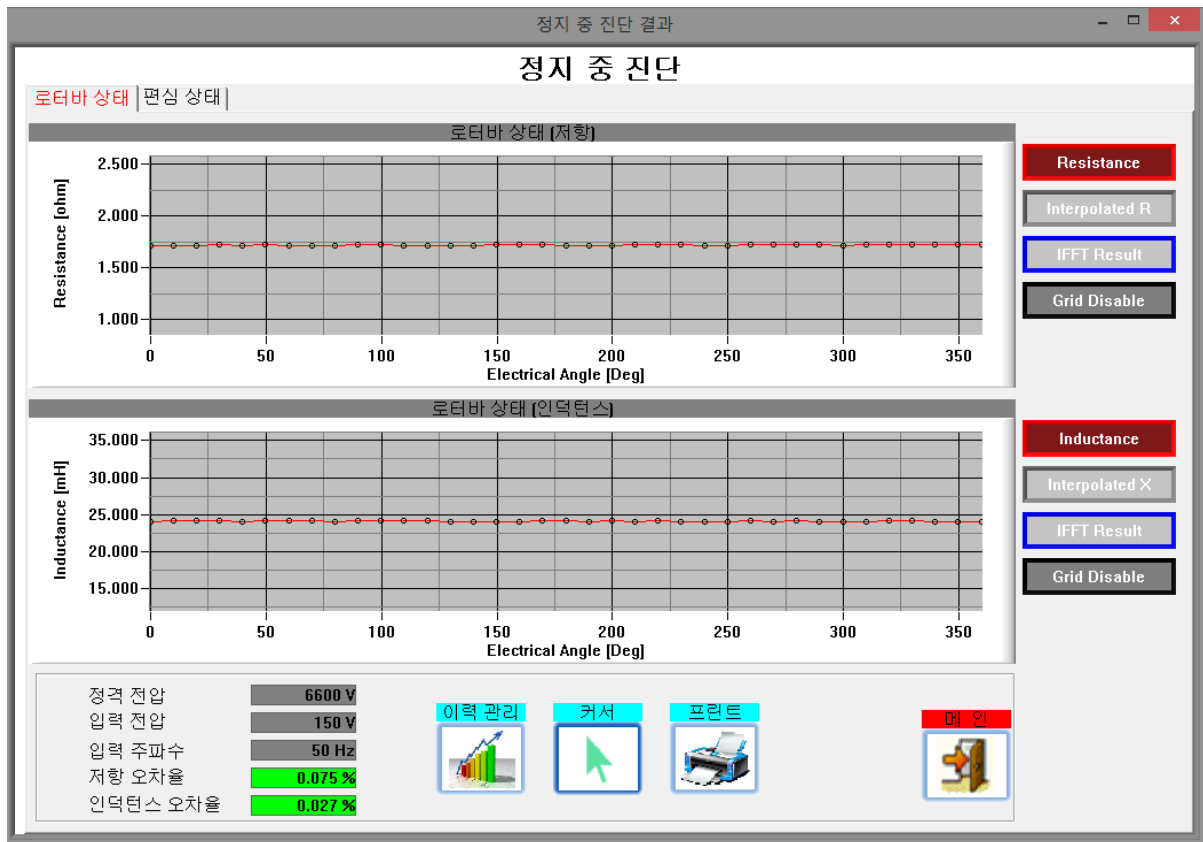
4.고장 진단 화면(양호)

위 화면은 2번 화면의 모터를 수리한 후 다시 진단한 화면 입니다.

보시는것과 같이 sin파형이 전혀 보이지 않고 저항과 인덕턴스 두 파형 다 일직선으로 평탄하게 나타나고 있습니다.

또한 저항과 인덕턴스 오차율은 1% 이상을 고장으로 판단하는데 둘다 1% 아래의 값을 보이고 있습니다.

따라서 위 파형의 모터는 양호한 것으로 진단 하였습니다.
