豪雪時の建築被害と対策

Snow Damage of Building in Heavy Snowfall

苔米地 司*
Tsukasa Tomabechi

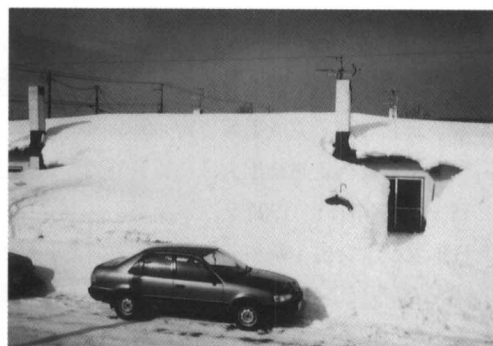
写真－１ 雪に埋もれた高齢者の住む市営住宅（札幌手稲区）

大雪により高齢者の住む住宅では、住宅周辺の除排雪が困難な状況となり、玄関前の通路確保が限界となっている状況

個々の建築物についてみても、写真－１～３に示すように非常口、避難階段が雪によって使用不可能な状態になっている場合が多く、緊急時の避難行動が危惧される。さらに、写真に示すように高齢者の住む住宅が雪に埋もれる状況は、住環境の悪化を招いている。このように、雪による建築物の機能障害は、建物部位（非常口、避難階段、窓等）の障害に始まり、全体的な機能障害へと至り、極めて身近な問題とも言える。

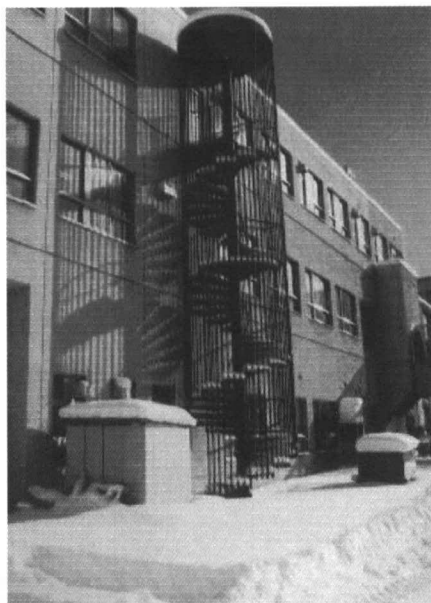
写真－2 避難階段および周辺の積雪状況
(札幌市内の教育施設)

屋外避難階段上の積雪および周辺の積雪状況が災害時における避難行動に影響を及ぼすと考えられる

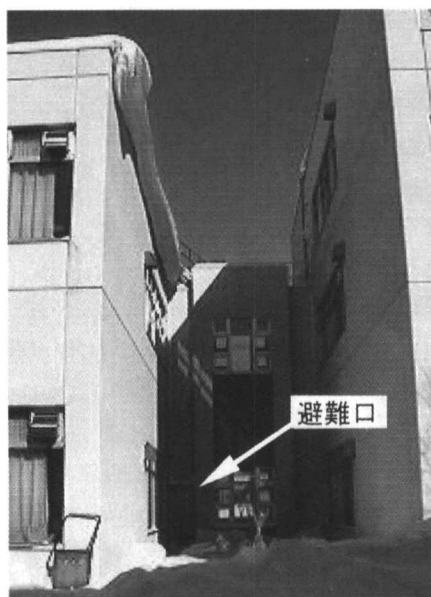
写真－3 避難口上部の雪庇の状況
(札幌市内の教育施設)

建築物の配置および形状が原因となり避難口上部に雪庇が発生、避難時などに危険が伴う
