'23년 4월 01 주차 주간업무 회의 (기숙사 및 사택)

S&I 운영센터 사택

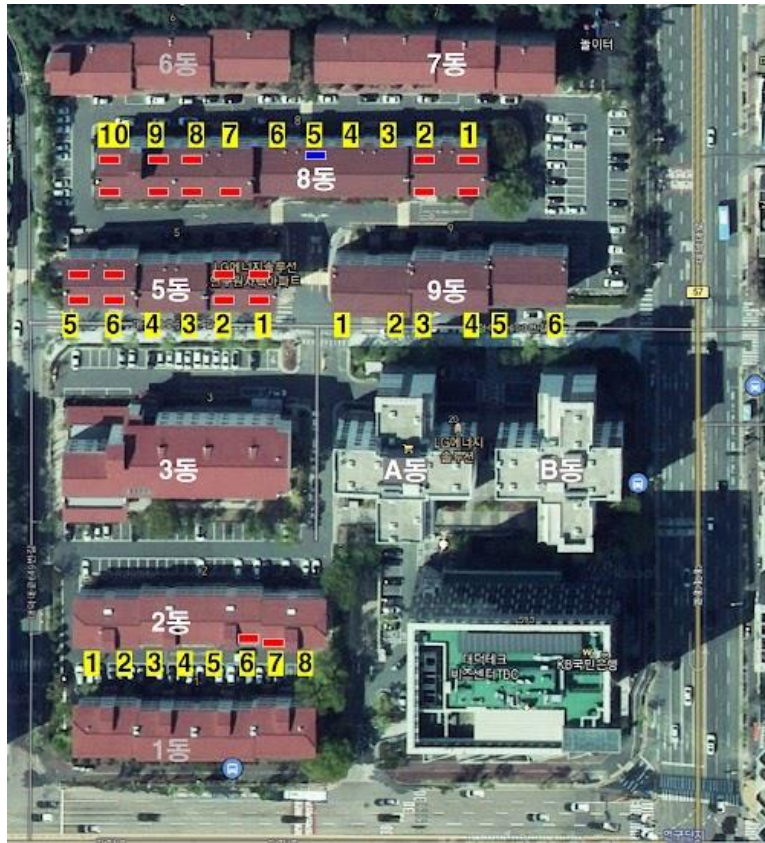
1 : 세대수직 구분(라인) **■** : 우수 배수로 홀 폐쇄

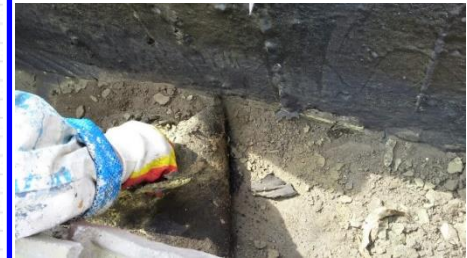
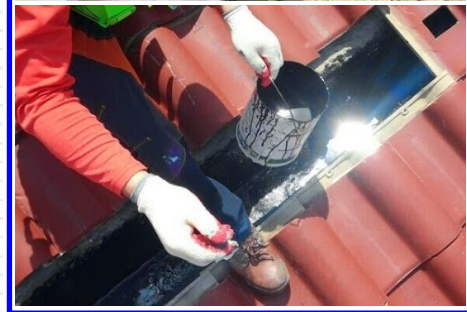
■ : 우수로 상부 타공 기와 폐쇄 공법 / 부분 보수 및 교체
