**Denominació:** Tapa 7 ml recte

**Motiu informe:** 9è informe de la prova de motlle nou de la tapa 7 ml RECTE – 6 figures –

Es fa prova amb PP per comprobar les modificacions de taller

Proves per millorar marques antigirs de sobre

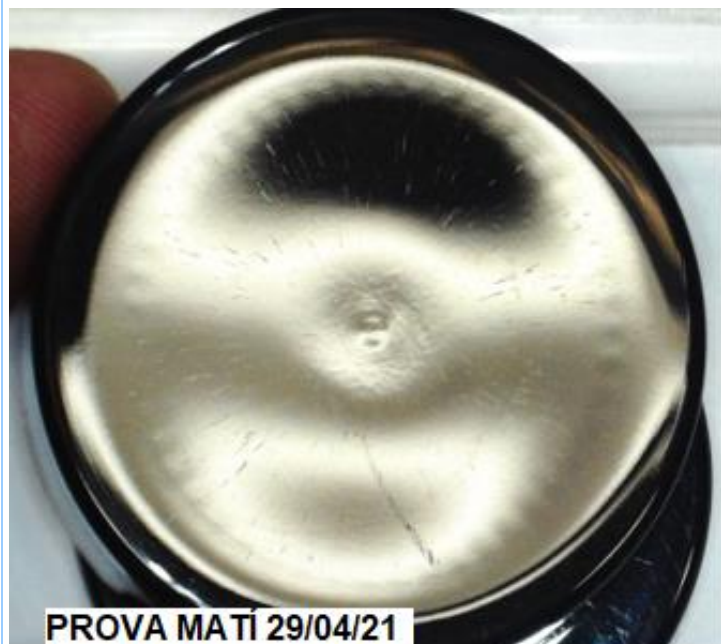
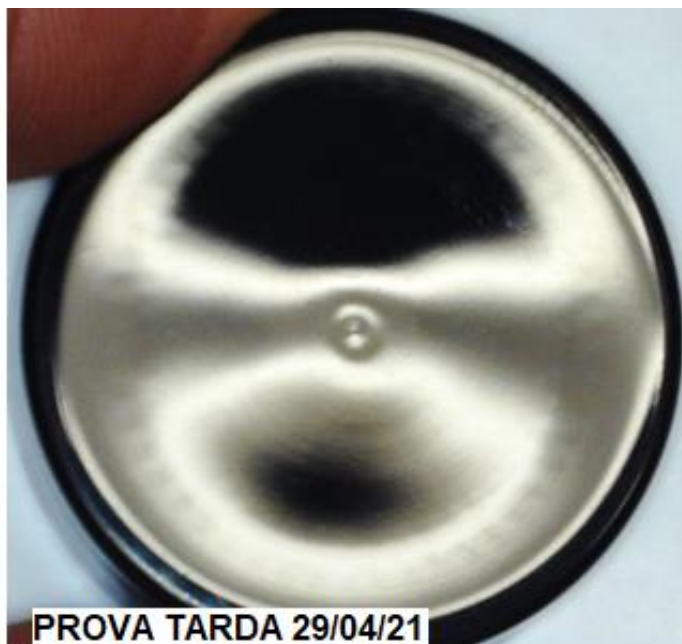
Els antigirs, ha millorat, però encara es veuen una mica

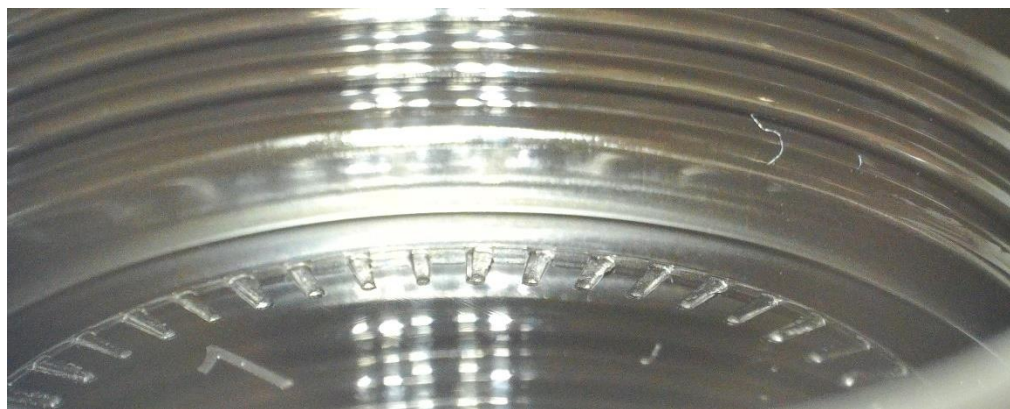
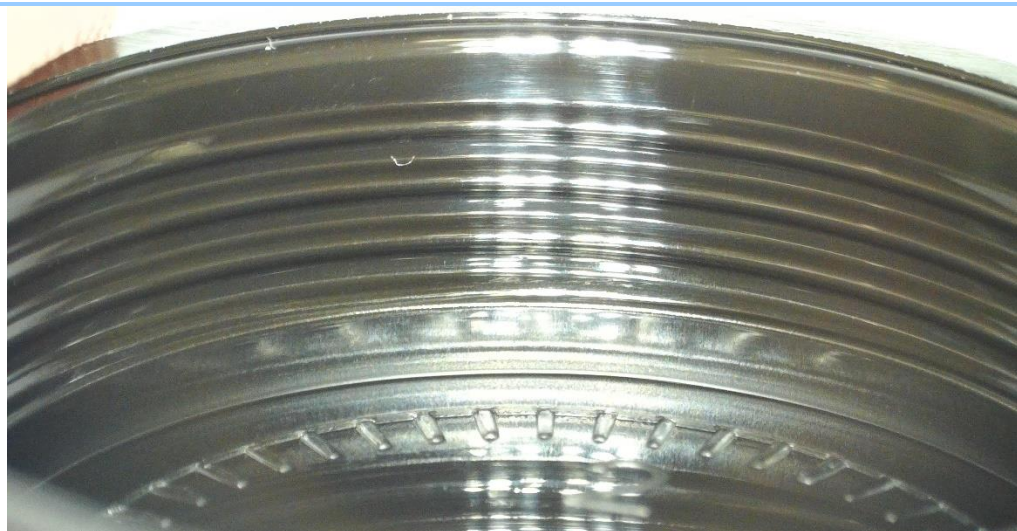
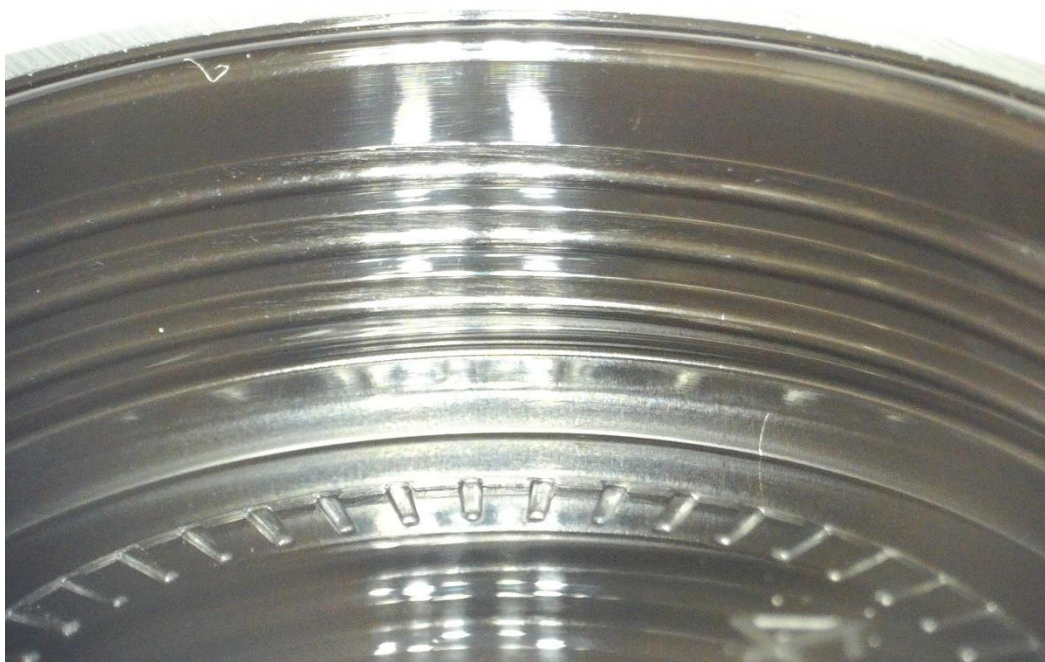
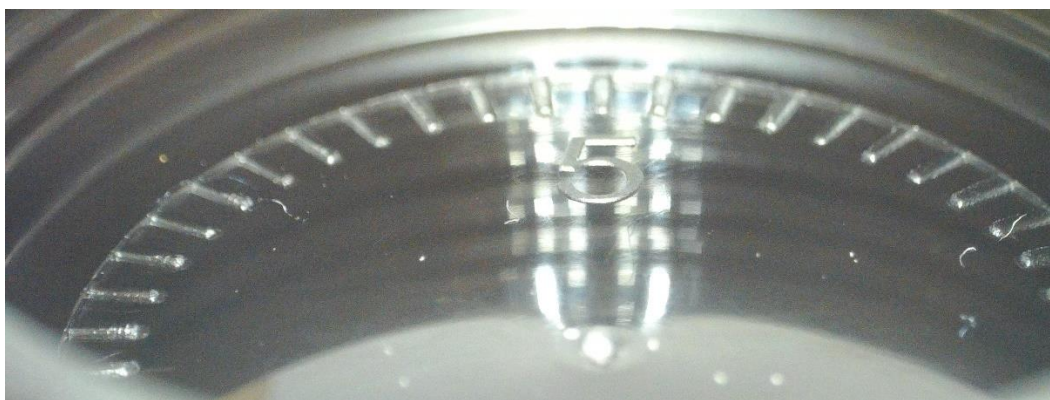
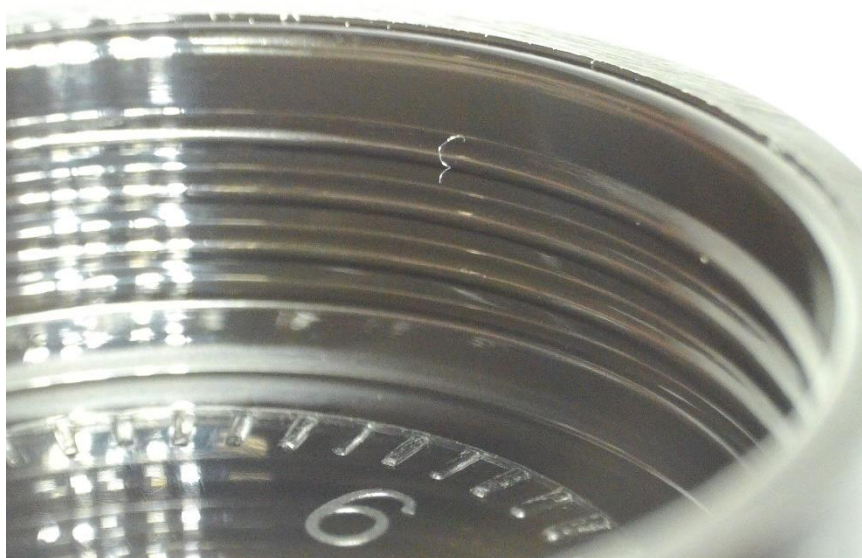
De les proves fetes ahir tarda, per millorar les marques del antigiro de sobre, mirant amb la lupa, segueixen apareixent petits filets a les rosques i al pla. He mirat diferents injectades, i no son sempre a les mateixes figures, ni tampoc son sempre igual, però en surten. El dubte es si surten de injecció, o amb l'estatica de la peça les agafen de

Les proves de la tarda per millorar antigiro, menys, però es segueix veient.  
Encara hi ha algun filet, broça a la rosca, però la cinta de la màquina 9, no acaba d'estar neta.

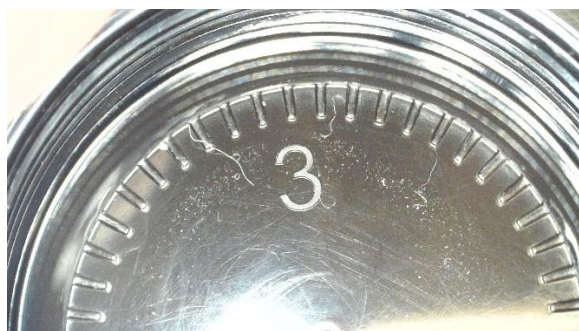
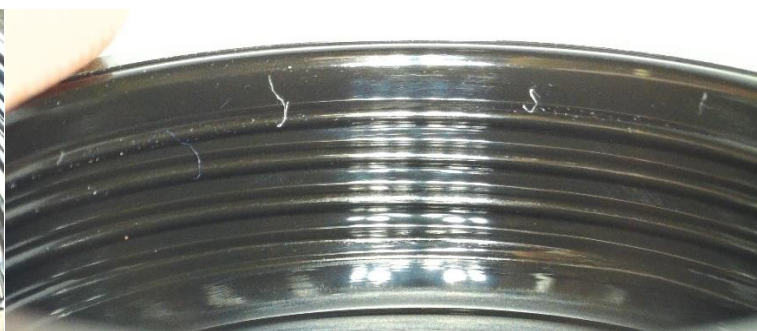
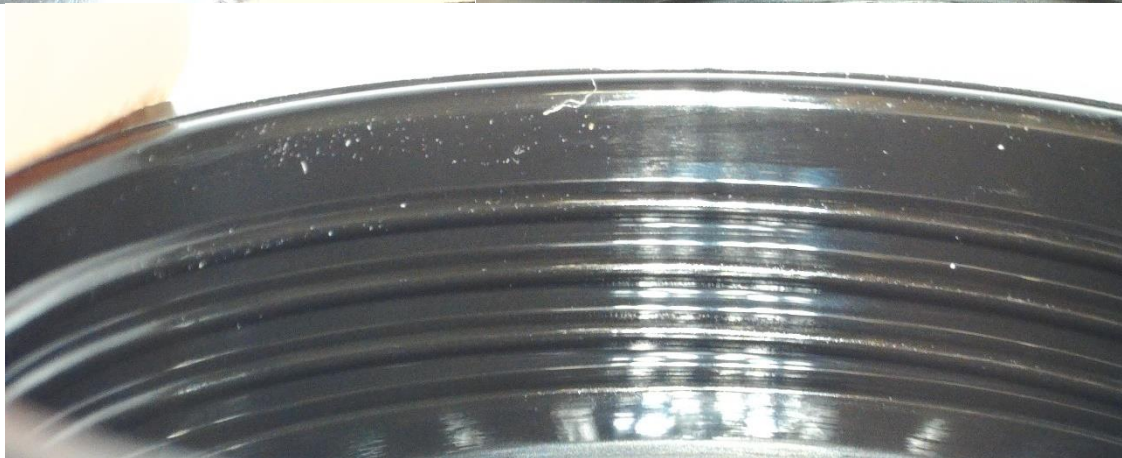
Amb el dubte de si els fils i brocs que surten ara, son injecció o no, he agafat una tapa l'he bufat i netejat. La he passat per sobre la cinta de la màquina 9. La veritat es que els filets que he vist amb la lupa, a simple vista no es veuen, però crec que abans de fer qualsevol altre prova, la cinta necessita una neteja:

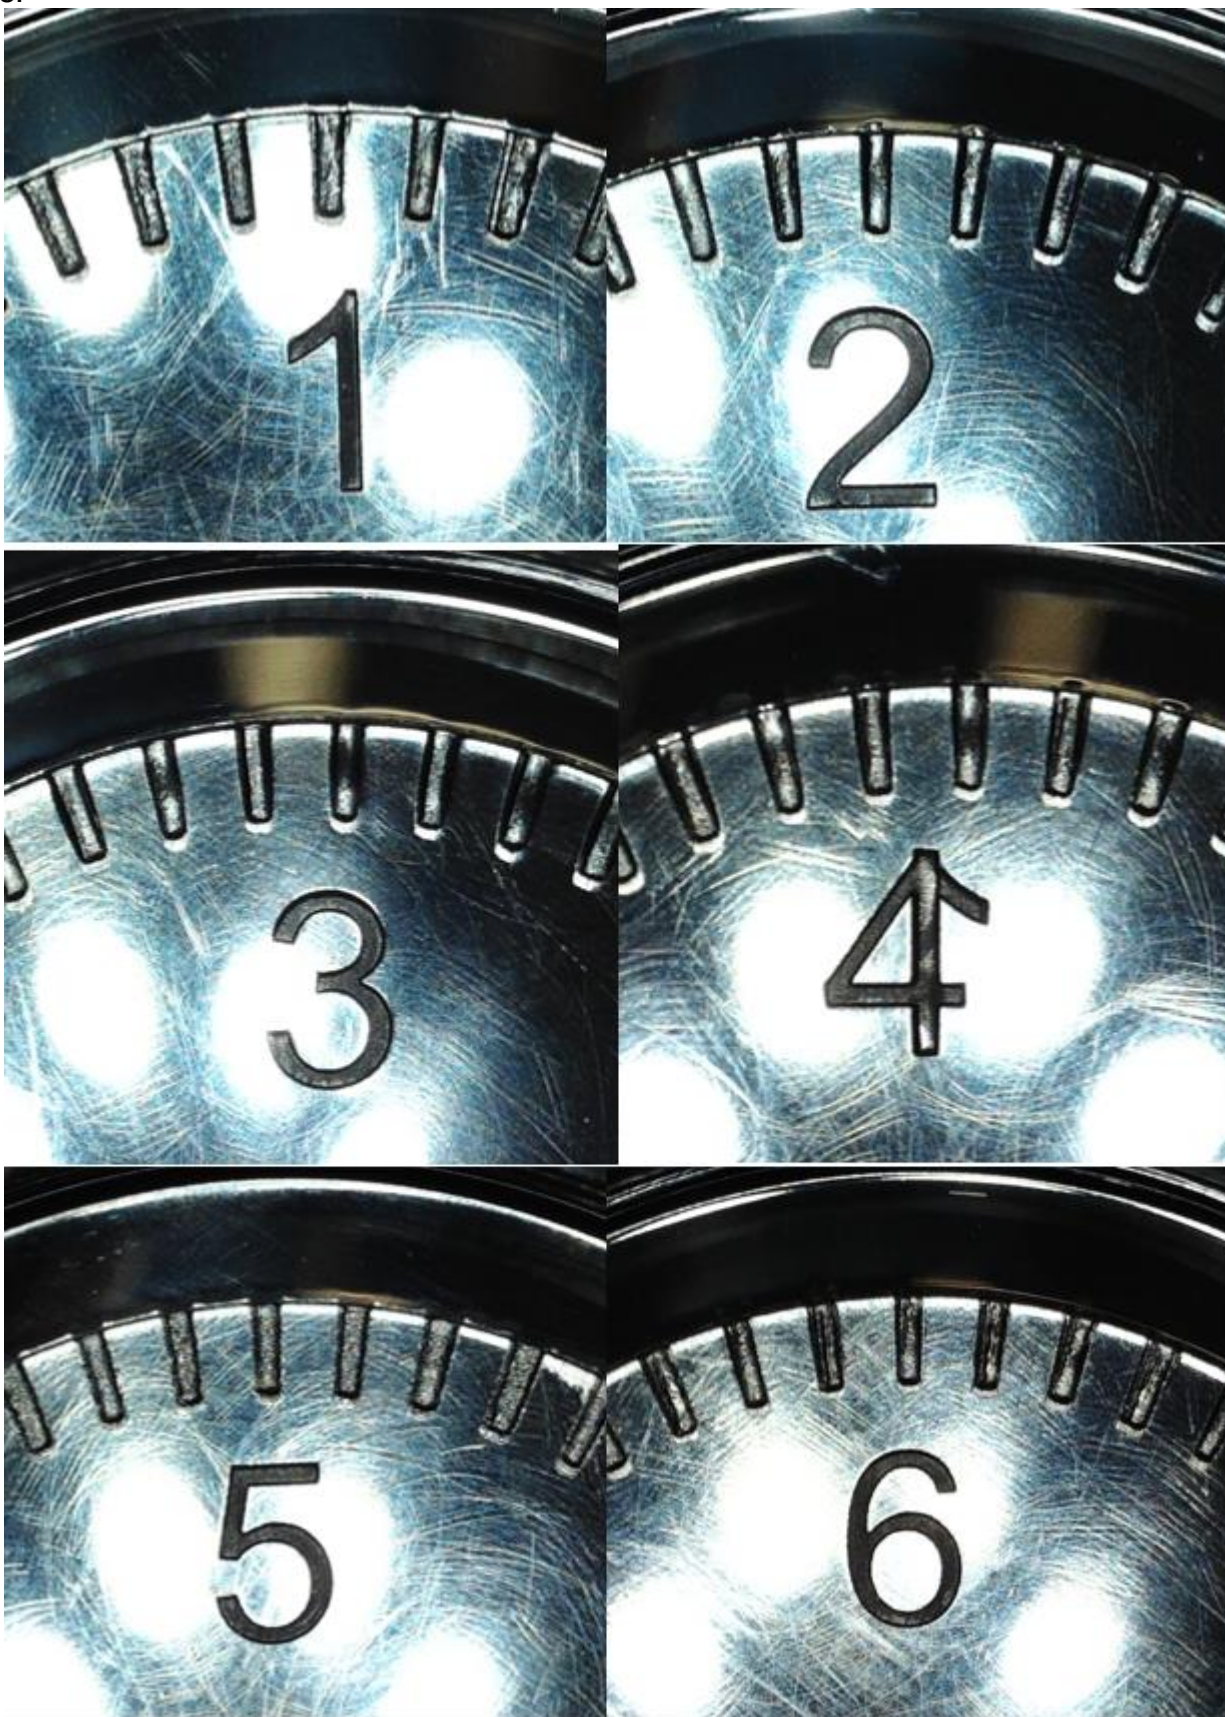
**ALTRES:** Amb les fotos costa d'apreciar, però crec que hi ha diferències del antigiros entre les 6 figures:
