Referència: B-306

Denominació: AMPOLLA 250 ml TITANARTS

Motiu informe:

INFORME DIMENSIONAL AMPOLLA 250 ml TITANARTS

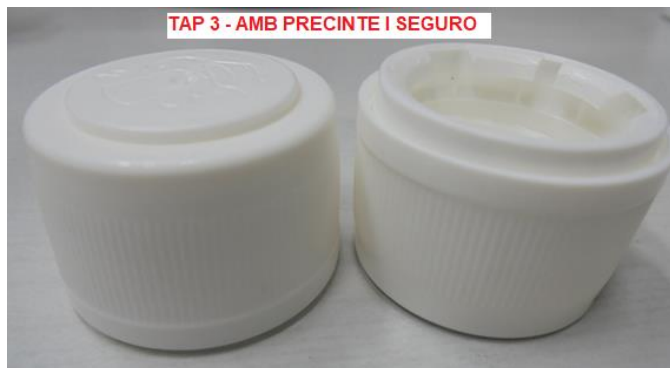
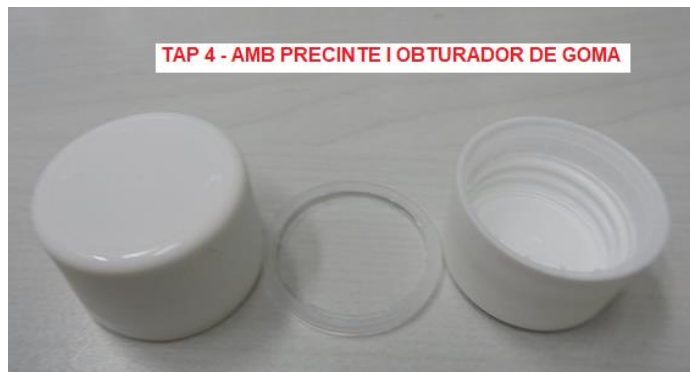
TOLERÀNCIA 0.2 mm	ALTURA TOTAL	AMPLE COS		Ø INT.COLL	Ø EXT.COLL	Ø ROSCA
PLÀNOL	139.5 mm	67.0 mm	40.5 mm	21.8 mm	24.0 mm	27.32 mm
PRODUCCIÓ	139.60 mm	67.47 mm	40.68 mm	21.66 mm	24.13 mm	27.60 mm
18/02/21	139.86 mm	67.13 mm	40.74 mm	21.64 mm	24.04 mm	27.56 mm

Ø ARO TOPE PRECINTE	ALT COLL FINS TOPE*
28.0 mm	16.0 mm
27.89 mm	16.26 mm
28.09 mm	16.68 mm

*Amb els instruments que tenim, es complica de agafar l'alçada exacte des de sota l'aro. Seria millor per sobre, per recolzar bé el gramil.

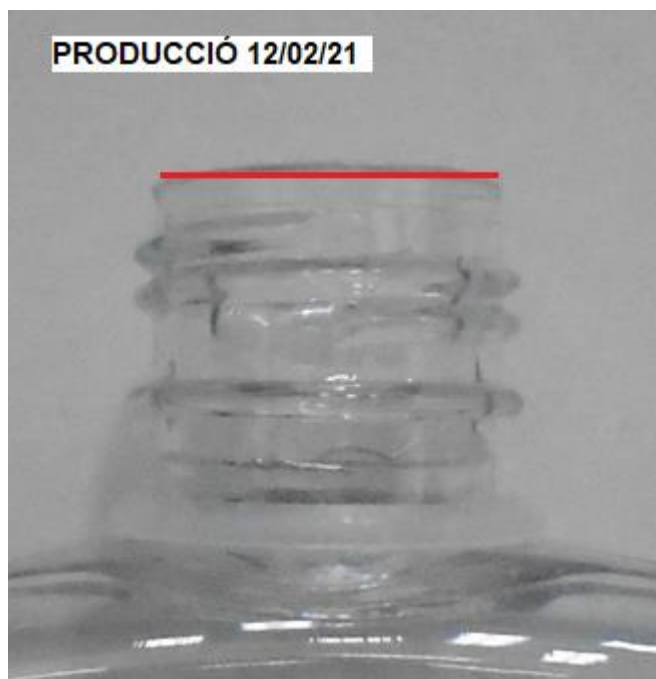
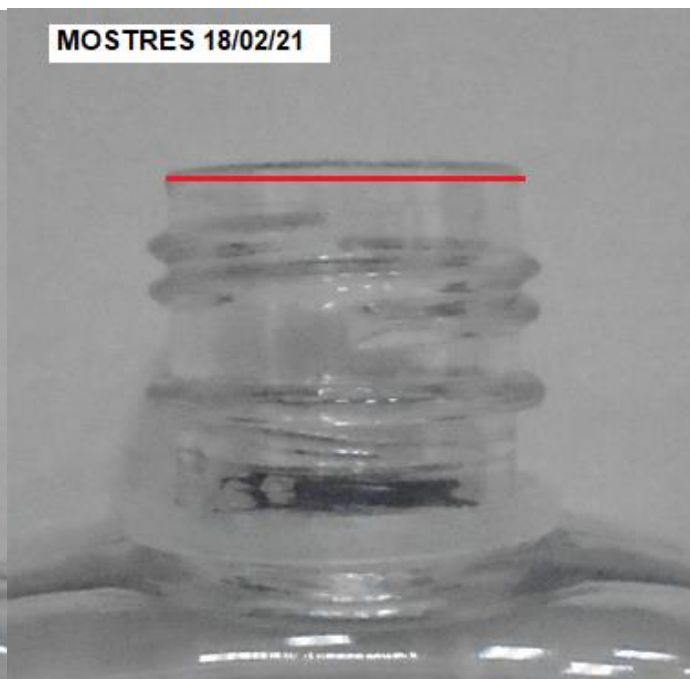
PES AMPOLLA	CUBICATGE	ESTANQUEITAT CAMPANA 3 minuts a 500 mbar			
35.34 gr	250 MI	TP3		TP4	
35.51 gr	273.91 ml	Amb precinte	Sense precinte	Amb precinte	Sense precinte
		OK	OK	OK	OK

L'estanqueïtat ara es correcte amb els 2 taps.

Amb les proves d'avui, s'ha millorat el tema del roscat i ara el precinte si que es desfà del tap al desenroscar. Problema es que avui, el coll queda una mica tort, i tot i haver fet el coll una mica més baix, encara es més alt que la producció, i que la mida de plànol. Amb els taps roscats es veu molt.

S'ha millorat, però per qualitat faca encara son incorrectes.

S'hauria de igualar l'alçada del coll. Amb els taps roscats, es veu diferència i més amb el TP3 amb seguro.

També que el coll quedi recte.
