<h1 style="text-align: center;">INFORME INYECCIÓN / CALIDAD</h1>				Molde nuevo : <input type="checkbox"/>
					Modificación: <input checked="" type="checkbox"/>
					Comparativa: <input type="checkbox"/>
Departamentos Implicados:	Inyección <input checked="" type="checkbox"/>	Calidad <input checked="" type="checkbox"/>	Sala C <input type="checkbox"/>	Almacén <input type="checkbox"/>	Otro <input type="checkbox"/>

Referencia: 1850/0/0 _ 1615/0/0

Denominación: Tapa mar mar 30ml / Interior tapa

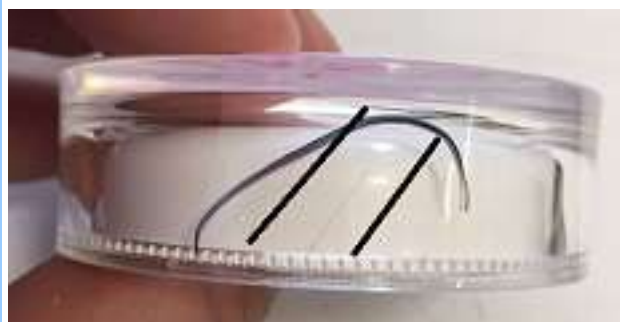
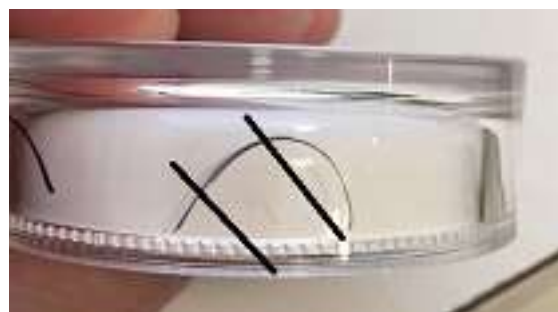
ANEXO 1

- Se han hecho en tres puntos de la tapa a 120° unas marcas para disminuir el diámetro y que el interior quede más apretado. Ha funcionado sólo en la figura RD, pero no se puede saber con un 100% de exactitud si no tiene juego debido a la rebaba de la tapa.
- La figura RD, al montar en máquina automática deja rebaba en interior (Anexo 1)**

- La figura RD sigue teniendo rebaba.
- La figura RB tiene un hilo en el PI.
- Se montan todas las figuras bien excepto la fig RD. (por culpa de la rebaba).

- Se ha solucionado el problema de la rebaba en la figura RD.
- Los interiores ya no tienen juego (ni blancos ni metalizados).
- Las pruebas anteriores se hicieron en SMMA (v00) las actuales en PMMA (v01), ya que nos urge fabricar para QIRINES.

- Se trabaja con 2 figuras ya que la fig. DB y DD tienen mucha rebaba en la boca.
- Los interiores tapa NO tienen juego.
- No se aprecia el hilo en punto de inyección que tenía anteriormente las fig. RB.
- Se han montado 35 tapas y en el interior no se aprecian las rebabas (fig. RB y RD).
- Se han montado en máquina automática y se han montado todas correctamente.
