Referència: 1540/0/1

Denominació: Tapa 7 ml recte

Data de l'informe: 07/01/2021

Motiu informe: 2n informe per millorar la rosca de la tapa per evitar que deixin broces negres al rosca-la amb el tarro T-122

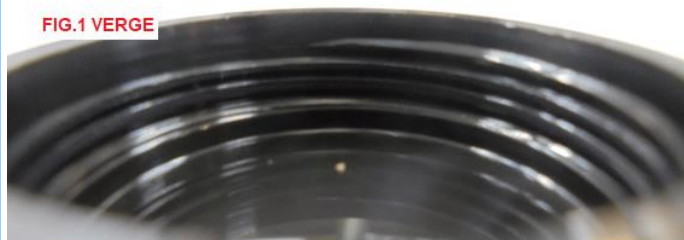
FIG.1 VERGE

Roscat amb el tarro, segueixen deixant brocetes negres després de 20 roscades. La figura 4 no n'ha fet tot i que també fa brocetes a la rosca
