Referència: 1997

Denominació: Tapa 7 ml recte

Motiu informe: 15è informe de la prova de motlle nou de la tapa 7 ml RECTE

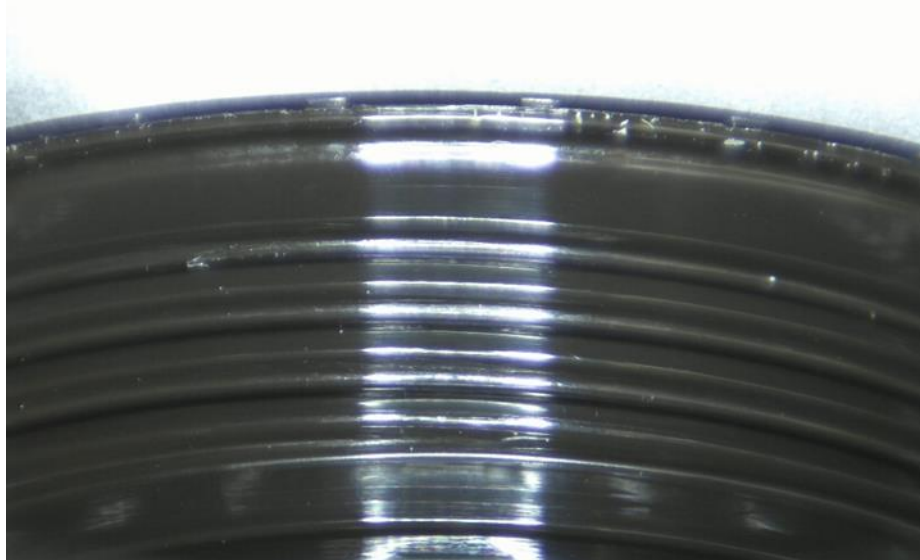
ROSCAT: Es poc, pero amb 50 roscades, les tapes 1,2 i 4 tenen algun punt de fregament:
