Denominació: Interior tarro 200 ml T-11

Motiu informe: Dimensional i funcional

INFORME DE INJECCIÓ – Mecànic – Bolaño.

INFORME CONTROL DE QUALITAT

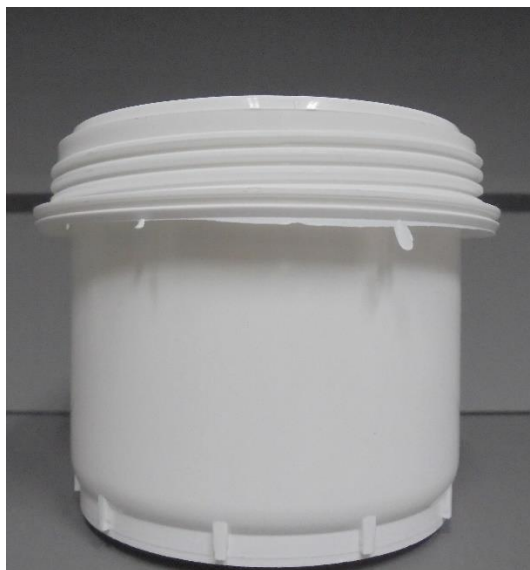
- El motlle treballa bé, marca rebava en les sortides de gasos.
- Aquesta peça no pot anar amb robot tal i com esta ara mateix el motlle. S'hauria de modificar el motlle.

- També tenen tots rebava a les sortides de gasos.

CONCLUSIÓ: Per enviar unes mostres ok, però s'hauria d'ajustar i netejar motlle. No pot ser que surtin brut de la boca, i les rebaves i punts d'injecció, s'han de repassar tots.

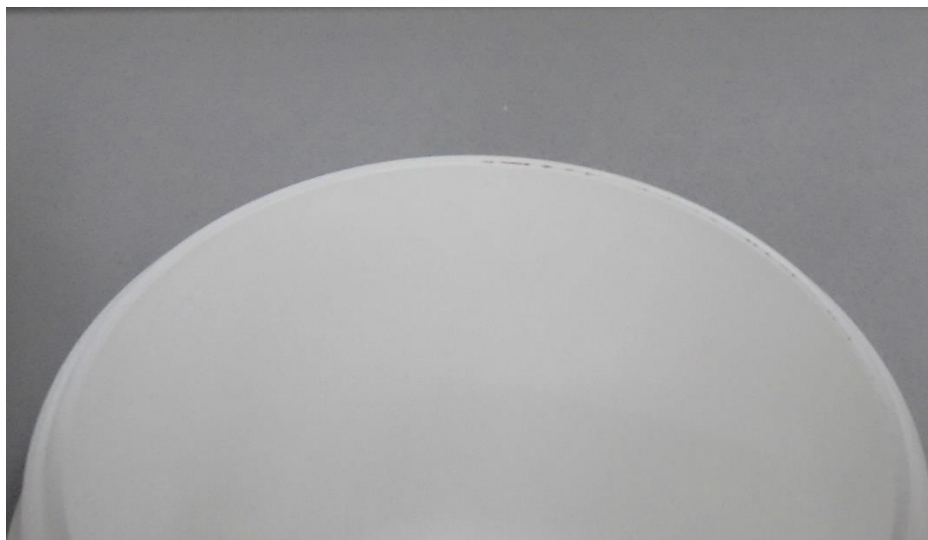
- Tots els cubilets han sortit bruts de la boca
