Referencia: 1825

Denominación: obturador 100/200 amb pestanya

Motivo informe: Estudio por reparación de molde por derogación de marcas sobre

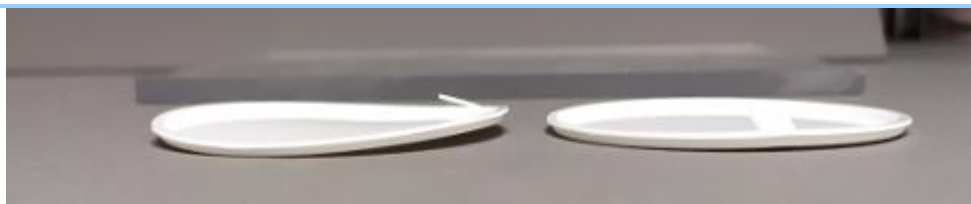
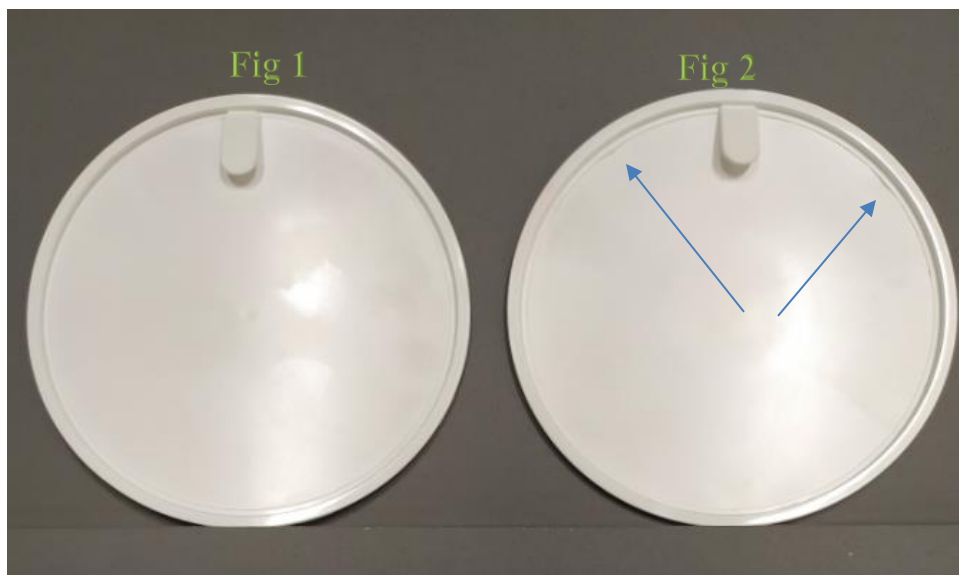
1.- ASPECTO: La figura 2 presenta dos golpes en el diametro interior, la numeración queda por dentro del obturador

CONCLUSION: es importante corregir la diferencia de pesos en este producto ya
