Referència: 1860/0/1

Denominació: Exterior tapa 50 ml mar mar prima N24

Motiu informe: Comparatiu i funcional de les proves amb PS BIO.

INFORME CONTROL DE QUALITAT

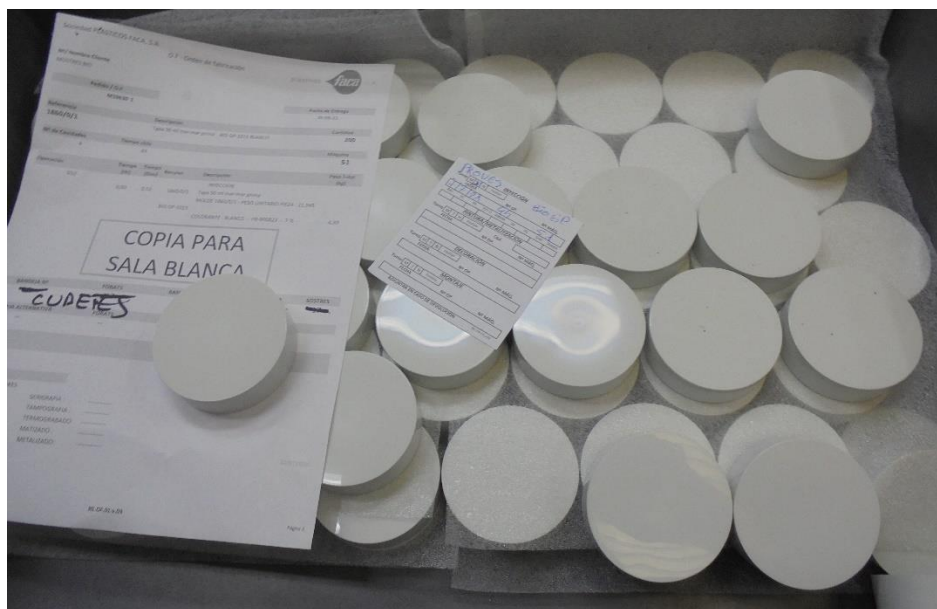
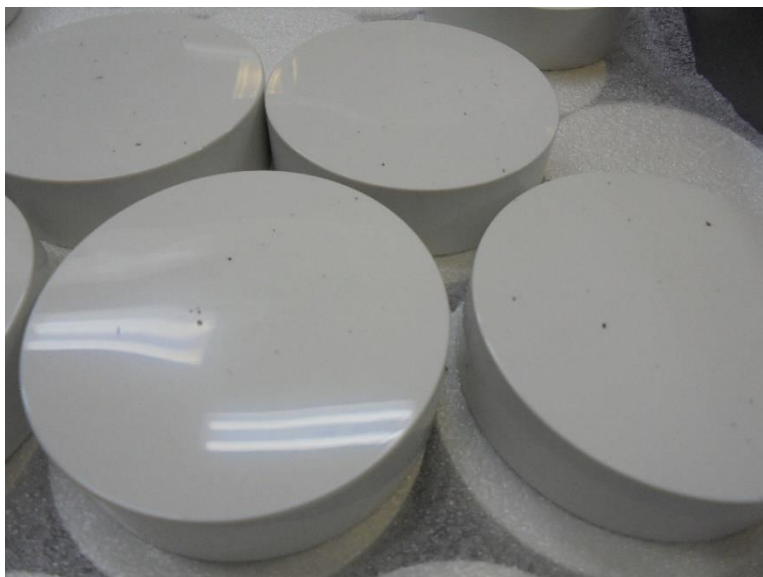
Trobo unes proves a la sala B, per sort amb un paper d'operari amb data d'ahir 07/07/21. Les proves les he trobat tal qual es veu a la foto, i amb brutícia a sobre.

No hi ha cap informe. Peces brutes de broces i pols.

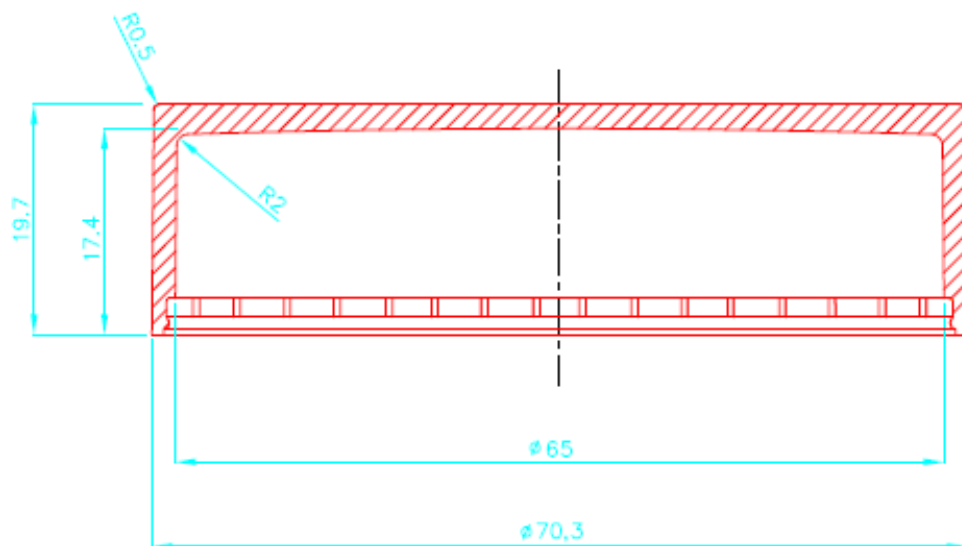
PLÀNOL – SI – data 03/04/2008

Plànol peça molt vell, i no surt el diàmetre del dentat, important del muntatge.

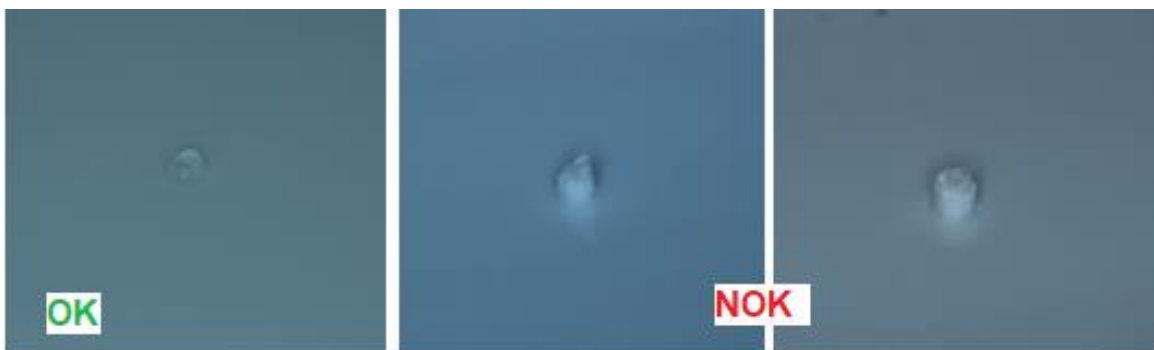
2- ASPECTE/ MUNTATGE: Els punts injecció, segueixen impedit que la tapa munti bé. De les 3 figures que han fet les mostres (dit per Dani), en 2 es més gran i no munta bé la tapa. La que en fa menys si que munta. Problema es que no se quina figura es. Si es talla el punt d'injecció munta bé

Punts injecció per dintre llargs i no munten bé els interiors.

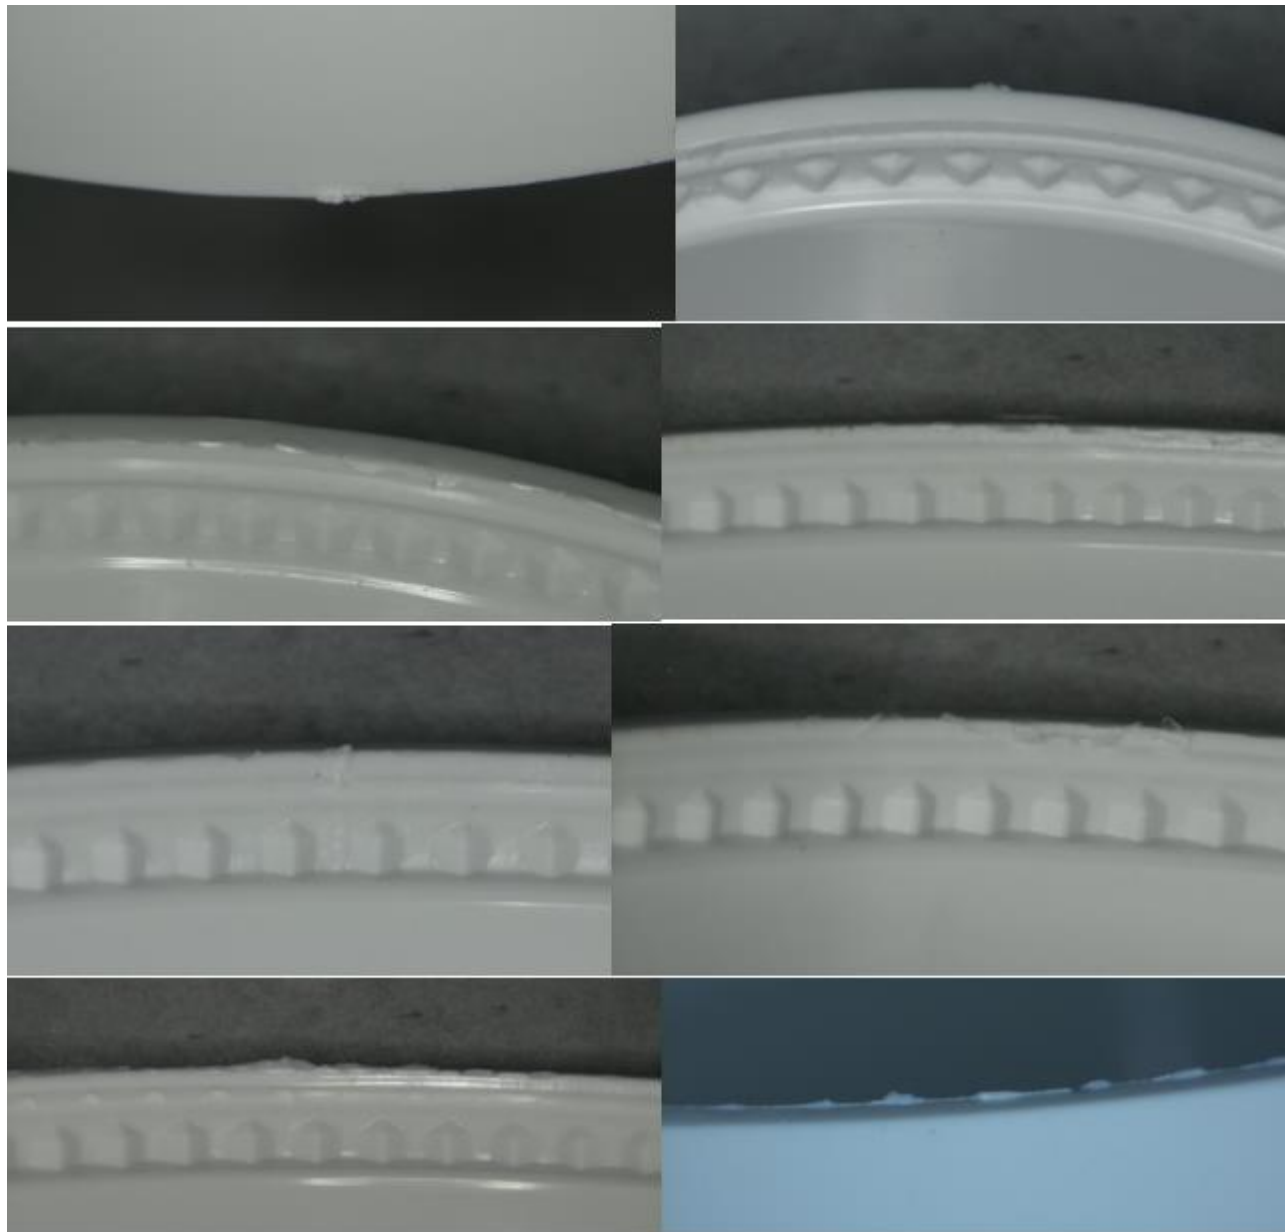
- Les 3 figures que han provat, tenen rebava i cops o marques al ribet, passant el dit es troba. De les 3 potser n'hi ha una que pot aprofitar una mica, però no se quina posició del motlle es.

Rebaves, cops al rivet, punts injecció, etc...

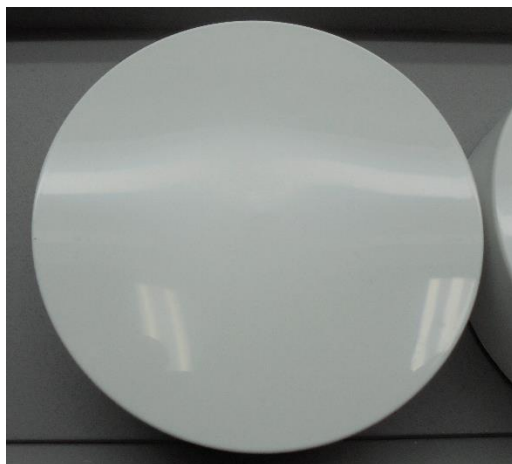
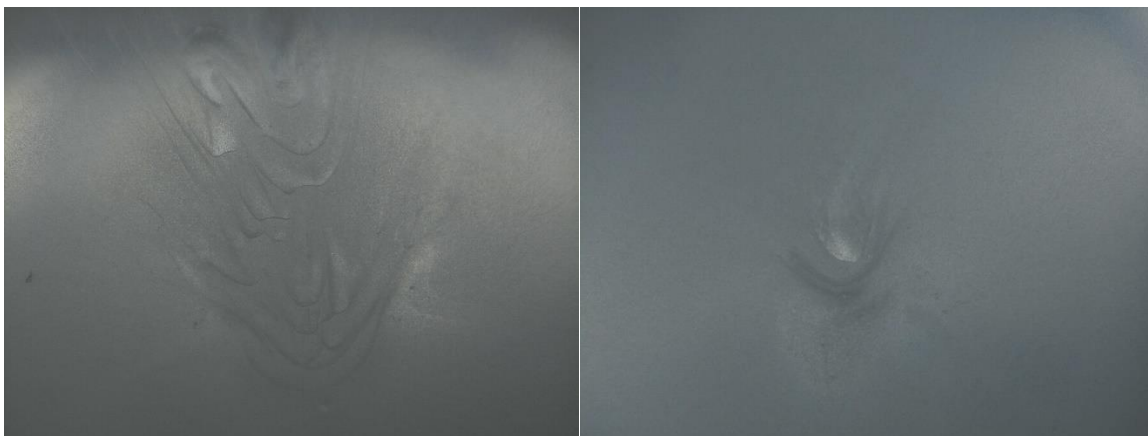
Les mostres en blanc, segueix quedant mate del punt d'injecció, i també encara fan unes rafegues:

Per sobre queden mates i amb rafagues.

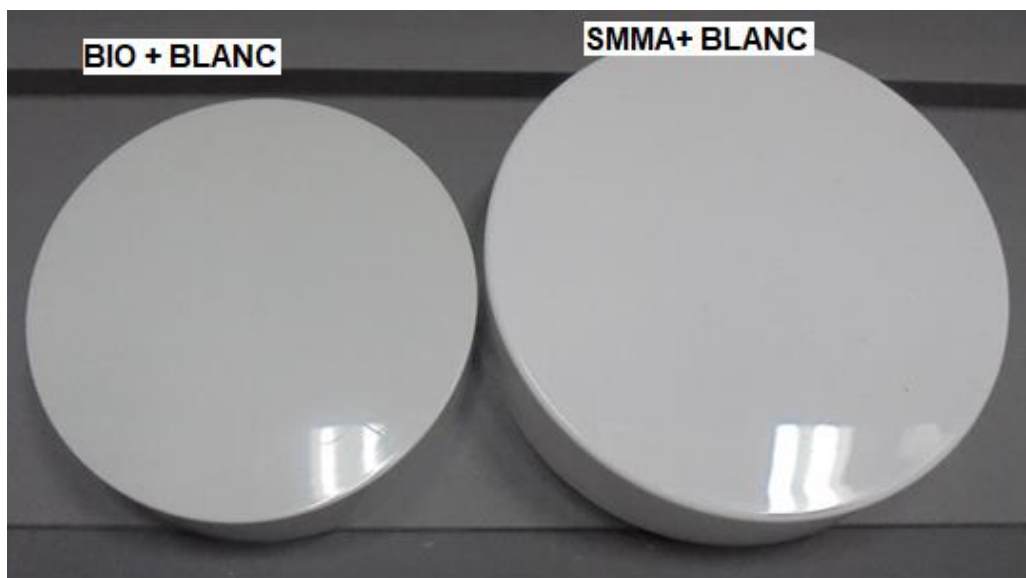
4- COLOR: Tot i injectar amb blanc, el color queda beig/ gris:
