INFORME INYECCIÓN / CALIDAD

Referencia: T22B=1944/0/0 – T22 =1714/0/0

Denominación: Tarro redondo bi-inyección

Al montar los cubiletes de 6un. en el tarro redondo bi – inyección (1944/0/0) se rompe el cuello de este.

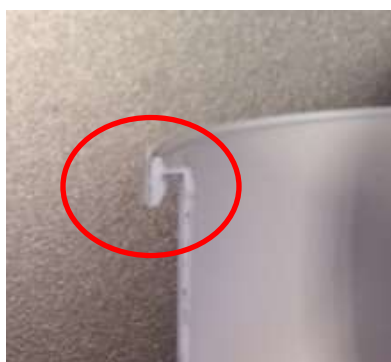
Cubilete 2 figuras

Se desmonta fácilmente

Cada cubilete tiene un anclaje diferente y esto no ayuda para hacer las pruebas.

1. El problema de la rotura del cuello del tarro ya se ha solucionado.
2. Para que se puedan montar en este tarro los 3 cubiletes de 50ml por igual , se propone modificar el negativo del cubilete de 2 figuras ya que no ancla correctamente.

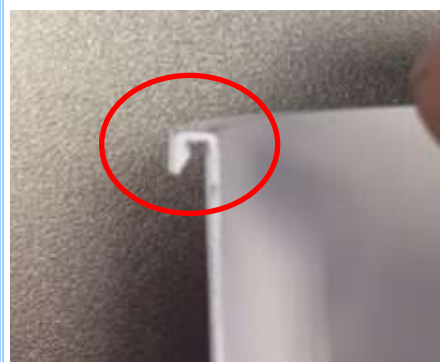
Cubilete 6 figuras

Ancla bien y se desmonta
