INFORME INCIDÊNCIAS

Denominación: Interior tapa 200

Posicionado interior tapa 200ml (Alessandro).

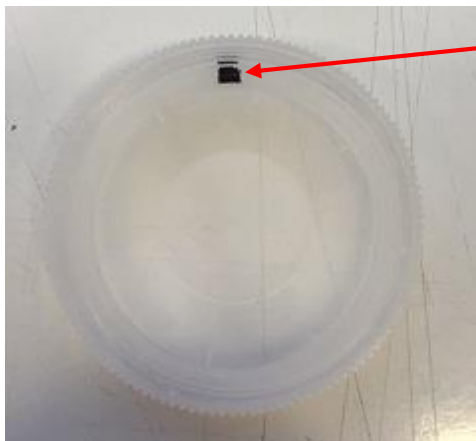
Anexo 1

1. El posicionado de la tapa (1899) con el interior tapa(1116/0/3) NO es correcto ya que se posiciona según la fuerza que hagas al roscar, se debería hacer un tope de rosca para asegurar siempre la posición con mayor exactitud.
2. Se tiene que hacer una hendidura en interior tapa , para posicionar la tapografía, ver zona en Anexo 1.

Zona muesca para posicionado de la tapografía en interior tapa.

Ajustar molde.
