INFORME CALIDAD

Propuesta Mejora

Referencia: 1777/0/0

Denominación: Cubilete 15ml Juvena

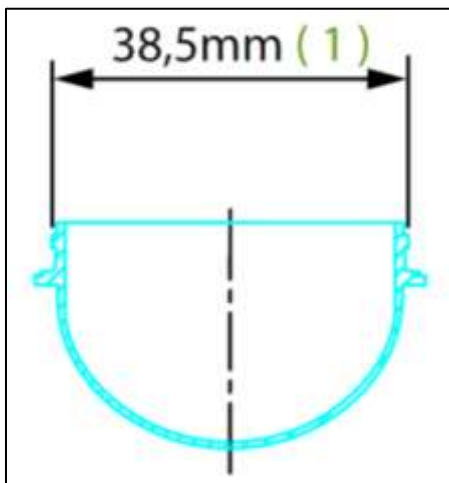
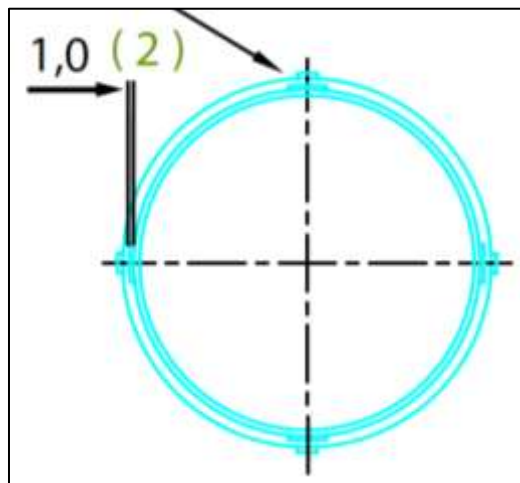
CUBILET 1777/0/0

En algunos casos , una vez se rosca la tapa esta queda anclada de un lado y del otro no.
(se escapa).

Cubilete 1777/0/0

Nº	Nominal (mm)	Real mínimo	Observaciones
1	Ø Anclaje Pestañas	Ø38,5	Se ha cogido la <u>mínima</u> medida porque es la que afecta más para que se pase.
2	Pestaña Cubilete (4)	1,0

1. La modificación solicitada por calidad se tiene que realizar en el cubilete.
 2. El Anclaje de la pestaña del cubilete hace Ø38,5mm (cota 1).
 3. El Ø interior de la tapa Ø37,9mm (cota 4).
- Si se restan estos dos Ø, da una intersección de $0,6\text{mm} / 2 = 0,3\text{mm}$ por lado.
 - Se propone aumentar el Ø de las 4 pestañas del cubilete y dejar a Ø38,8 – Ø38,9mm entre pestañas (Cota 1).

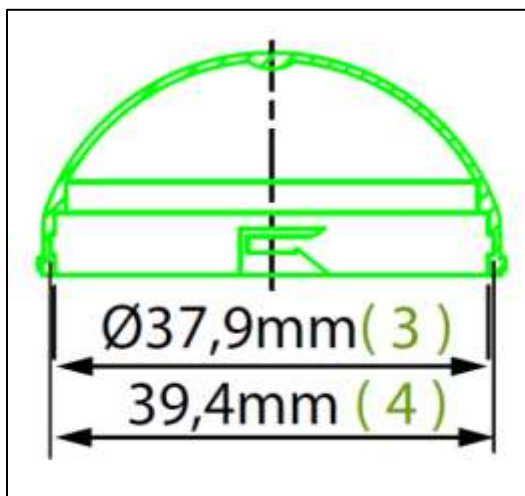
INTERIOR TAPA 1778/0/0

Interior tapa **montado en Tapa** 1778/0/0

Nº	Nominal (mm)	Real máximo
3	Ø Alojamiento disco	Ø39,3 – Ø39,4
4	Ø Interior 4 encajes	Ø37,9
5	Profundidad anclaje	$(\text{Ø}39,3 - \text{Ø}37,9) / 2 = 0,7\text{mm}$
