<h1 style="text-align: center;">INFORME INYECCIÓN / CALIDAD</h1>				Molde nuevo : <input type="checkbox"/>
					Modificación: <input checked="" type="checkbox"/>
					Comparativa: <input type="checkbox"/>
Departamentos Implicados:	Inyección <input checked="" type="checkbox"/>	Calidad <input checked="" type="checkbox"/>	Sala C <input type="checkbox"/>	Almacén <input type="checkbox"/>	Otro <input checked="" type="checkbox"/> TALLER

Referencia: 1853	Fecha plano : No está hecho
Denominación: Tarro bola 50ml	Cavidades: 2/2

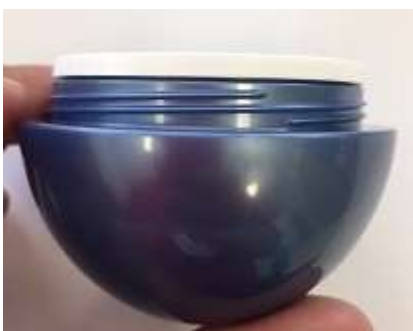
Anexo Fig. 1

Observaciones : Comento a continuación las diferencias en el anclaje que hay entre Fig. 1 y Fig. 2 del tarro <ul style="list-style-type: none"> Espacio entre cubilete y tarro : Fig. 1 = 0,6mm. / Fig. 2 = 0,3mm.(ver anexo 1 / 2). De la parte superior hasta el hombro : Fig. 1 = 2,75mm / Fig. 2 = 2,6mm Grueso de los anclajes : Fig. 1 = 1,8mm / Fig. 2 = 1,5mm (estas medidas son aproximadas ya que no se puede medir con exactitud).
--

Conclusiones : La figura 2 es la correcta. <ol style="list-style-type: none"> Igualar figura 1 a las medidas de la fig.2. No tengo plano
