| | <h1 style="text-align: center;">INFORME INYECCIÓN / CALIDAD</h1> | | | | Molde nuevo : <input type="checkbox"/> |

| Referencia: 1880_0_0 | Data plànol: 02/05/2018 | Material : SAN |
| Denominació: Tapa 200 ml Monaco #29 | Cavitats: 4/4 | Color: varis |

Motiu informe : a muntatge el disc es cau de la tapa (ocasionalment) al posar-lo a la caixa, el muntatge es realitza manualment.

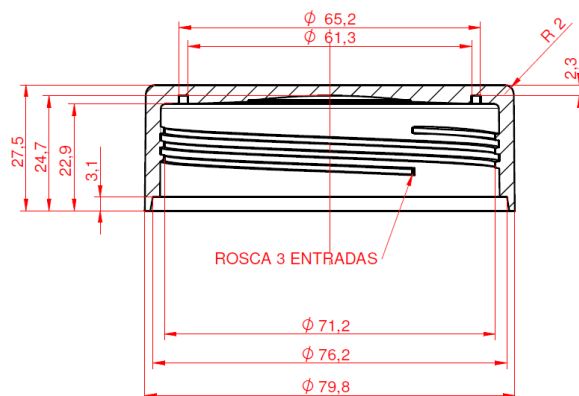
Al plànol falta incloure l'allotjament del disc i la seva mida. La mida es complicada de prendre i es de 70,8 mm $\pm 0,1$ mm, allotjament que aguanta el disc per pressió i que la operaria ha d'anar acomodant els discs amb els dits per que quedi en posició

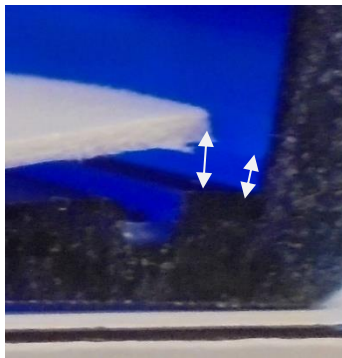
Alguns discs estan deformats i això provoca que encara que estiguin dintre de toleràncies 71 ± 0.2 mm el disc no toquin la paret del allotjament i caiguin
