Referència: 1808

Denominació: Tapa 200 ml Monacó

Motiu informe: Millora modificació perquè els discs no caiguin + proves amb material BIO

INFORME CONTROL DE QUALITAT

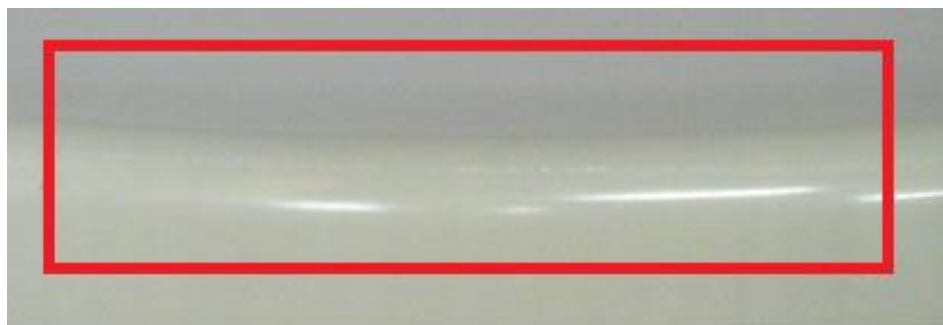
La figura 3 (DD) igual que les proves de SAN, ha sortit amb el vas trencat, passant el dit per sobre es troba.

Les altres figures 3 i 4, entre cremades, rebava boca, vas trencat, etc... no es poden aprofitar. Dimensional hi ha diferència entre materials, però també entre figures, pot ser degut al procés d'injecció?

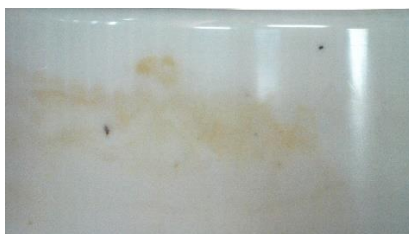
La figura 4 (DB) han sortit totes cremades.

Tenir en compte l'informe de mecànic per fer les millores en el motlle per poder injectar peces més fàcilment, la C.C, el punt d'injecció, les boquilles, etc...
