Referència: 1659

Materials: PP

Denominació: Cubilet 30 ml per muntar en tarros de 50 ml

Motiu informe: Aquest motlle només ha treballat una vegada, producció febrer del 2018. Es va fer per client SIRIEX. Es va aprofitar un motlle vell per fer aquesta versió de cubilet.

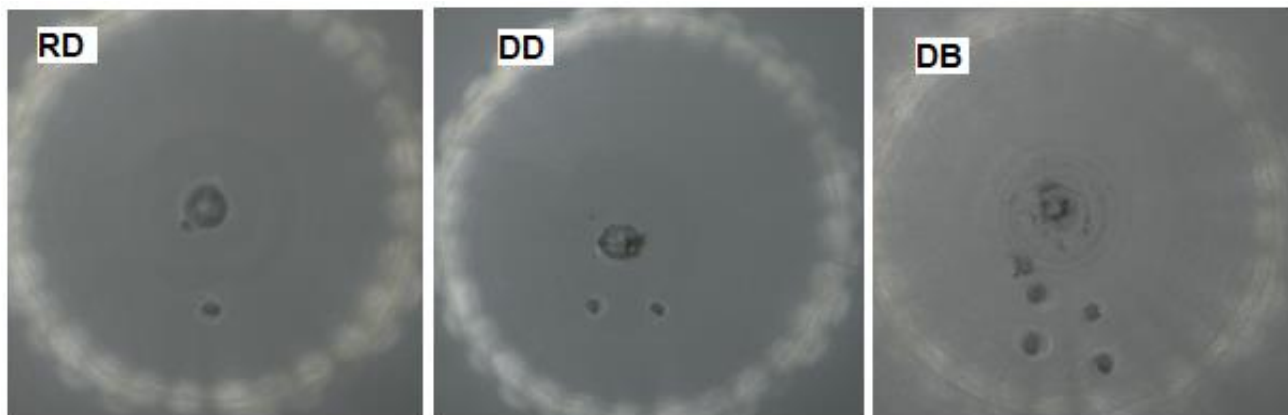
Els cubilets tenen unes marques al costat del punt d'injecció, crec que es el numero de peça.

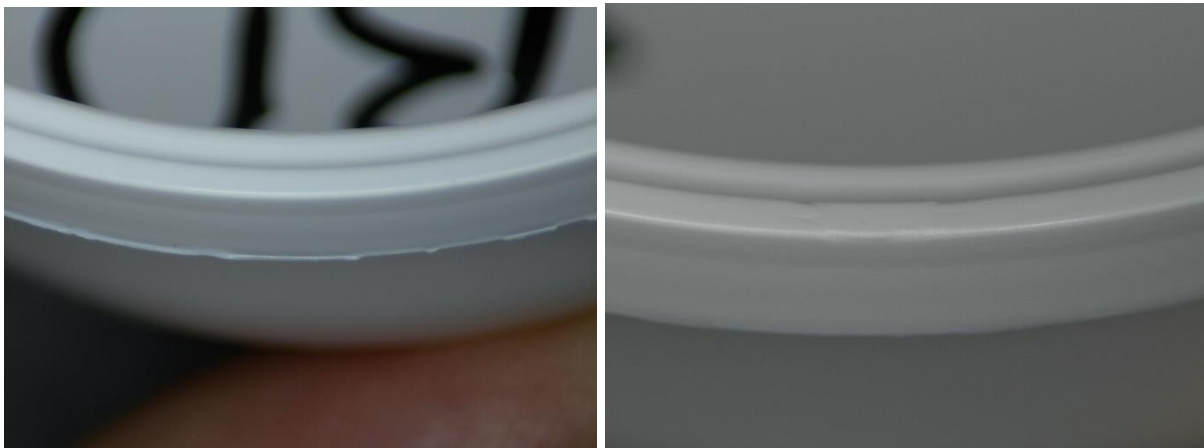
FIG.1 (RD) – Fa una mica de rebava de partaix i te una mica de marca de gasos al aro.

Segons informe del mecànic, aquest motlle no te sortida de gasos, per tan aquest cubilet surten amb molts gasos a la boca.

Per mi nok per tema gasos. S'ha de reparar/ millorar el motlle amb les sortides de gasos, a part de tots els comentaris de taller.

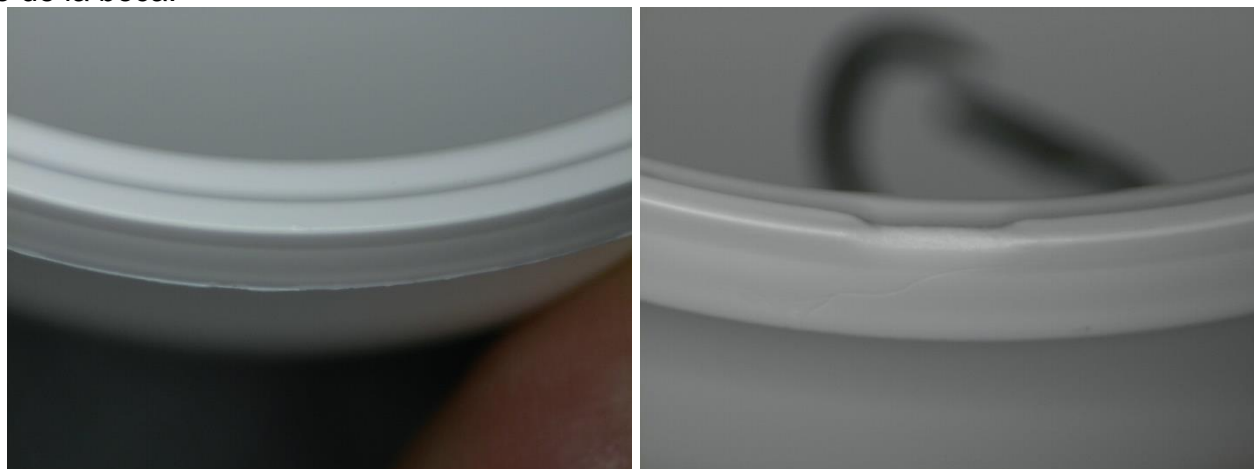
FIG.2 (DD) – També fa una mica de rebava de partaix i te una marca de gasos molt gran al aro de la boca.

El que surt a la figura 2 DD, per mi es NOK, els altres es pot discutir. El que passa, es que cada injectada es diferent, i el que ara surt al 2, després pot sortir a la 1, o a la 4, i pot ser més o menys gran. No hauria de sortir cap marca.

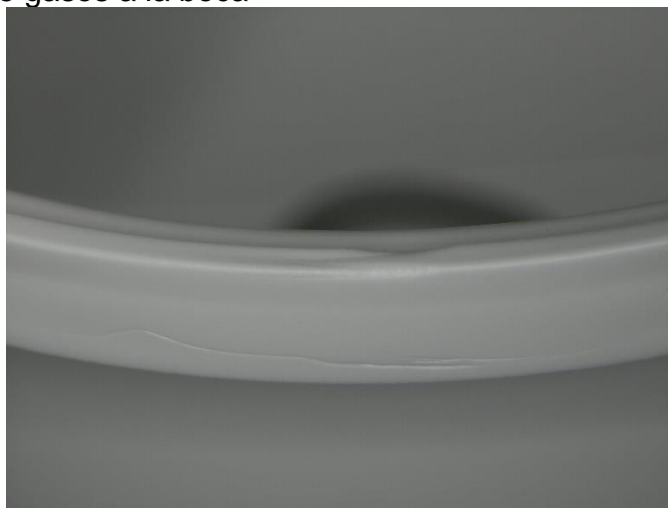
FIG.4 (DB) – Marca de gasos a la boca
