<h1 style="text-align: center;">INFORME INYECCIÓN / CALIDAD</h1>				Molde nuevo : <input checked="" type="checkbox"/>
					Modificación: <input type="checkbox"/>
					Comparativa: <input type="checkbox"/>
Departamentos Implicados:	Inyección <input type="checkbox"/>	Calidad <input checked="" type="checkbox"/>	Sala C <input type="checkbox"/>	Almacén <input type="checkbox"/>	Otro <input type="checkbox"/> Taller

Referencia: 1745/0/4	Fecha plano : 12/11/18	Material : PP
Denominación: Interior tapa 30ml Sin Intermedia	Cavidades: 2/2	Máquina : 49

Motivo informe : Homologación molde nuevo (disco Ø49x
--

(1745 / 0 / 4) INFORME DIMENSIONAL (Tolerancia +/- 0,2mm)

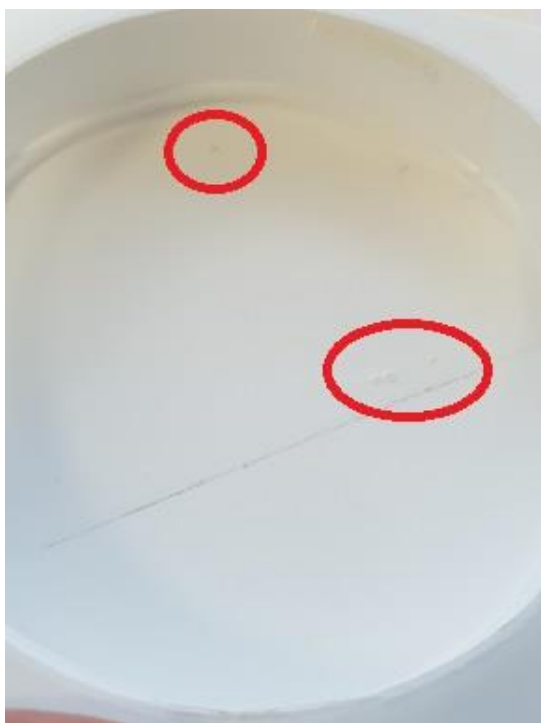
Figura 1D

Marcas en base alojamiento del disco en las dos figuras (golpes).

- Es muy importante marcar las figuras (se comentó en informe v00)
- Tiene Golpes en la base alojamiento disco, ya se comentó también y no se ha reparado. (Annexes).
- Dejar la profundidad a 10,6mm, para que entre el disco después de la modificación se tiene que desplazar 0,3 el alojamiento del disco.
- Para evitar/disminuir las roturas de las tapas se reduce el anclaje 0,2mm por lado.
