Referència: 1577/0/8

Denominació: Tapa nova 50 ml PP per tarro T-78

2ª prova de la versió de tapa per el tarro T-78

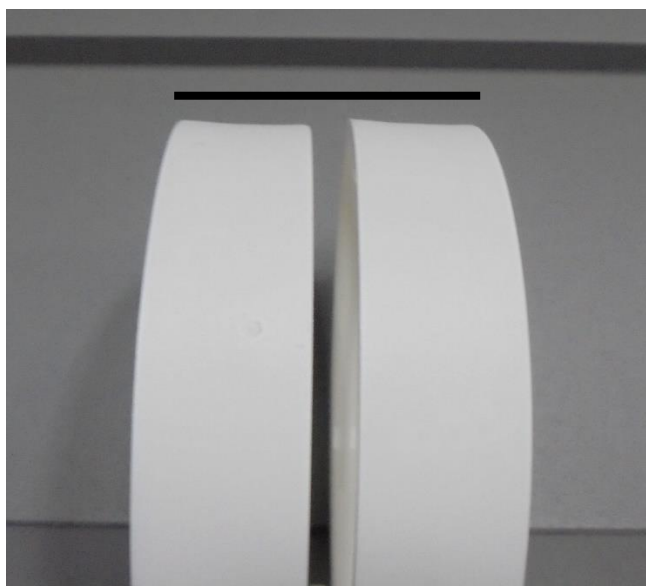
- També segueixen retxupades dels laterals, i els punt injecció surtits. Els punts injecció no son iguals i tampoc estan tots a la mateixa alçada.

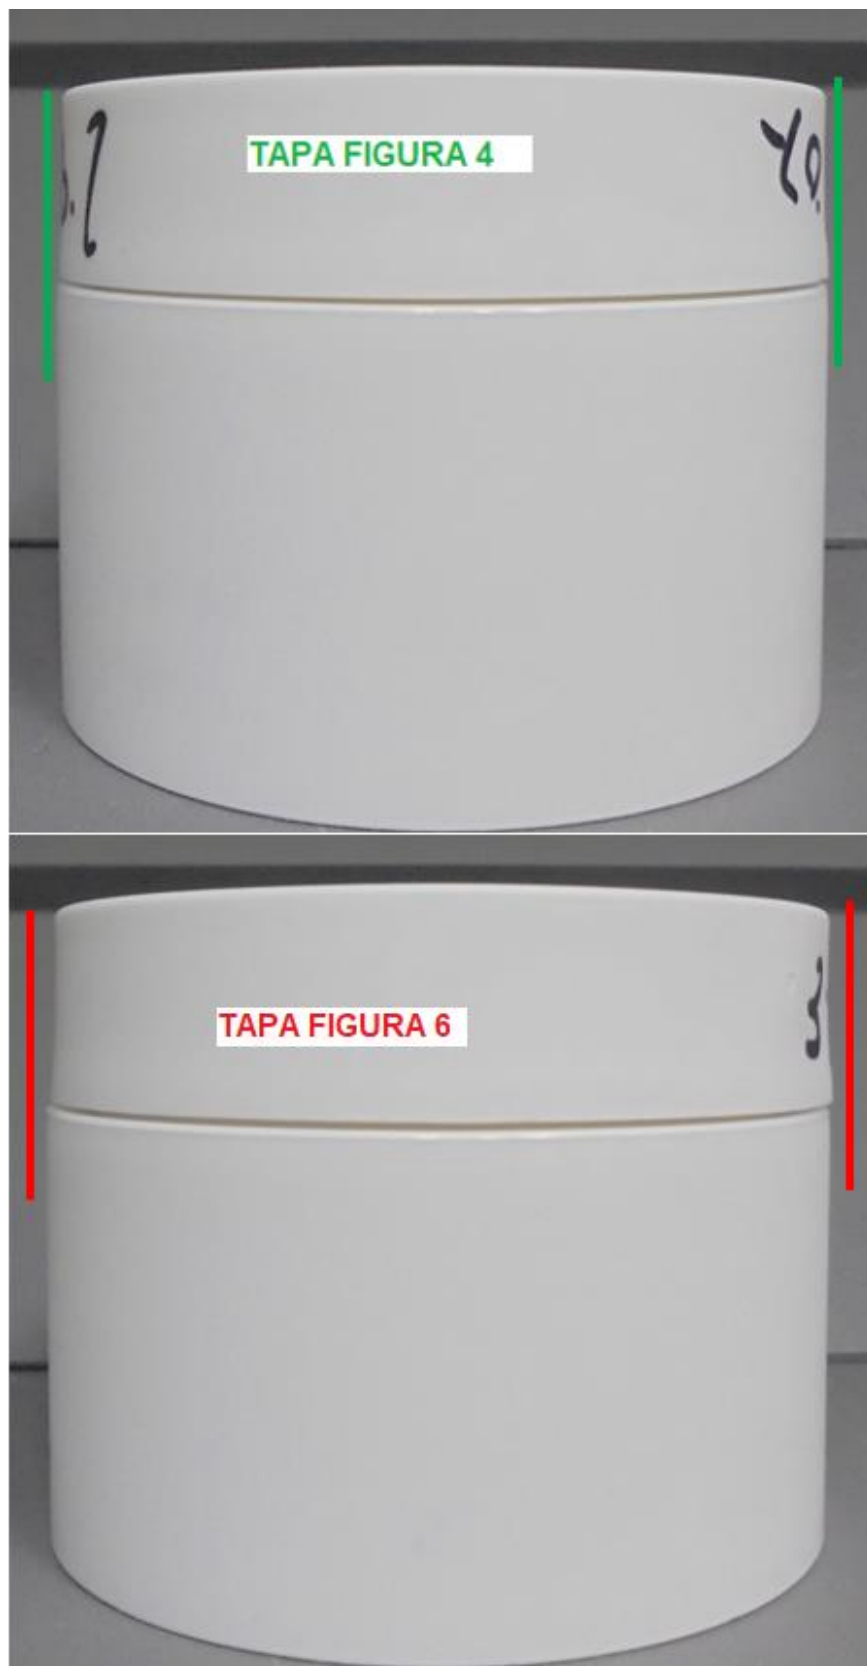
Aquest descentrat roscant amb el tarro es veu i en nota. Resulta que la figura 4 es la que menys descentrada és, i la 6 la que més.

De les mostres de la tarda figures 4 i 6, també hi ha tapes amb pics negres d'injecció.
