Referència: 1540/0/1

Denominació: Tapa 7 ml recte

Data de l'informe: 18/12/2020

RECLAMACIÓ CLIENT L'OREAL – La rosca de la tapa es desfà deixant petites partícules de plàstic a la rosca i a la crema.

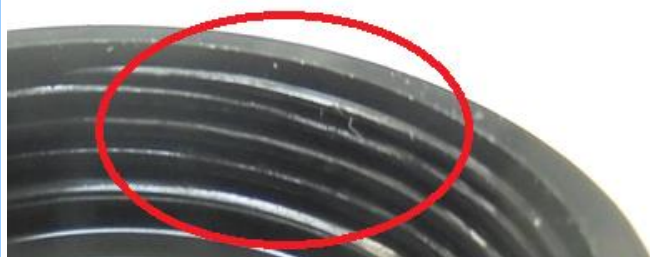
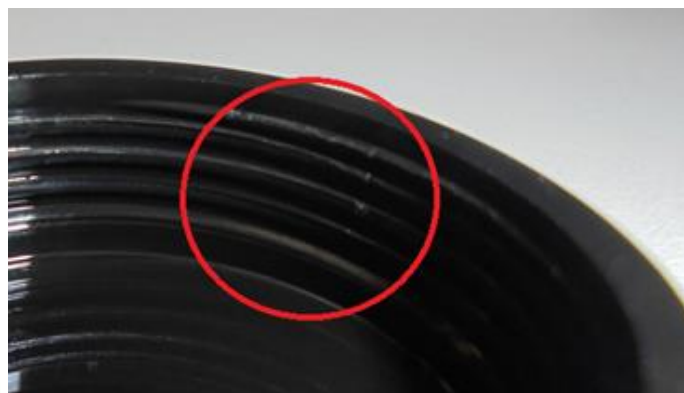
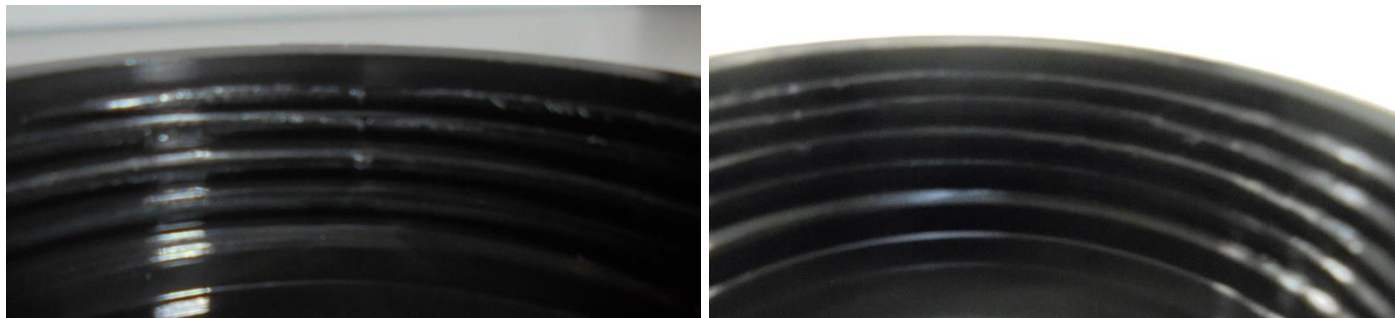
TAPES SENSE ROSCAR

La rosca de les tapes segueix sortin amb imperfeccions, deformades, aixafades, que al rosca segueixen deixant fils.

Amb la modificació que s'ha fet, de augmentar el diàmetre de rosca, s'ha millorat, ja que ara la tapa roca molt més suau. Però el problema no s'ha solucionat del tot, ja que el fil de rosca segueix quedant deformat i aixafat, i això fa que al rosca amb el tarro, tornin a quedar filets a la rosca.

****** Si es possible tornar a marcar les peces tal com estaven abans de la modificació.
