**Referència:** 1997

**Denominació:** Tapa 7 ml recte

**Motiu informe:** 12è informe de la prova de motlle nou de la tapa 7 ml RECTE – 6 figures –

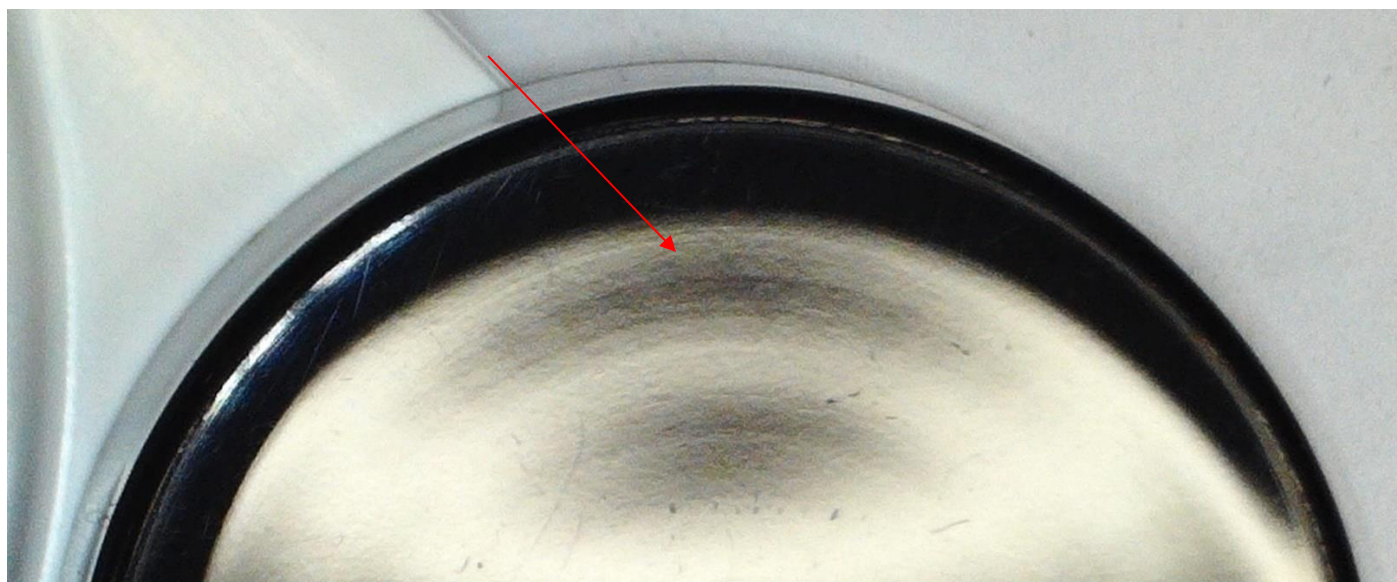
1- **ASPECTE:** Els antiqiros ha millorat, tot i que una mica encara s'intueixen per sobre. Però molt poc.

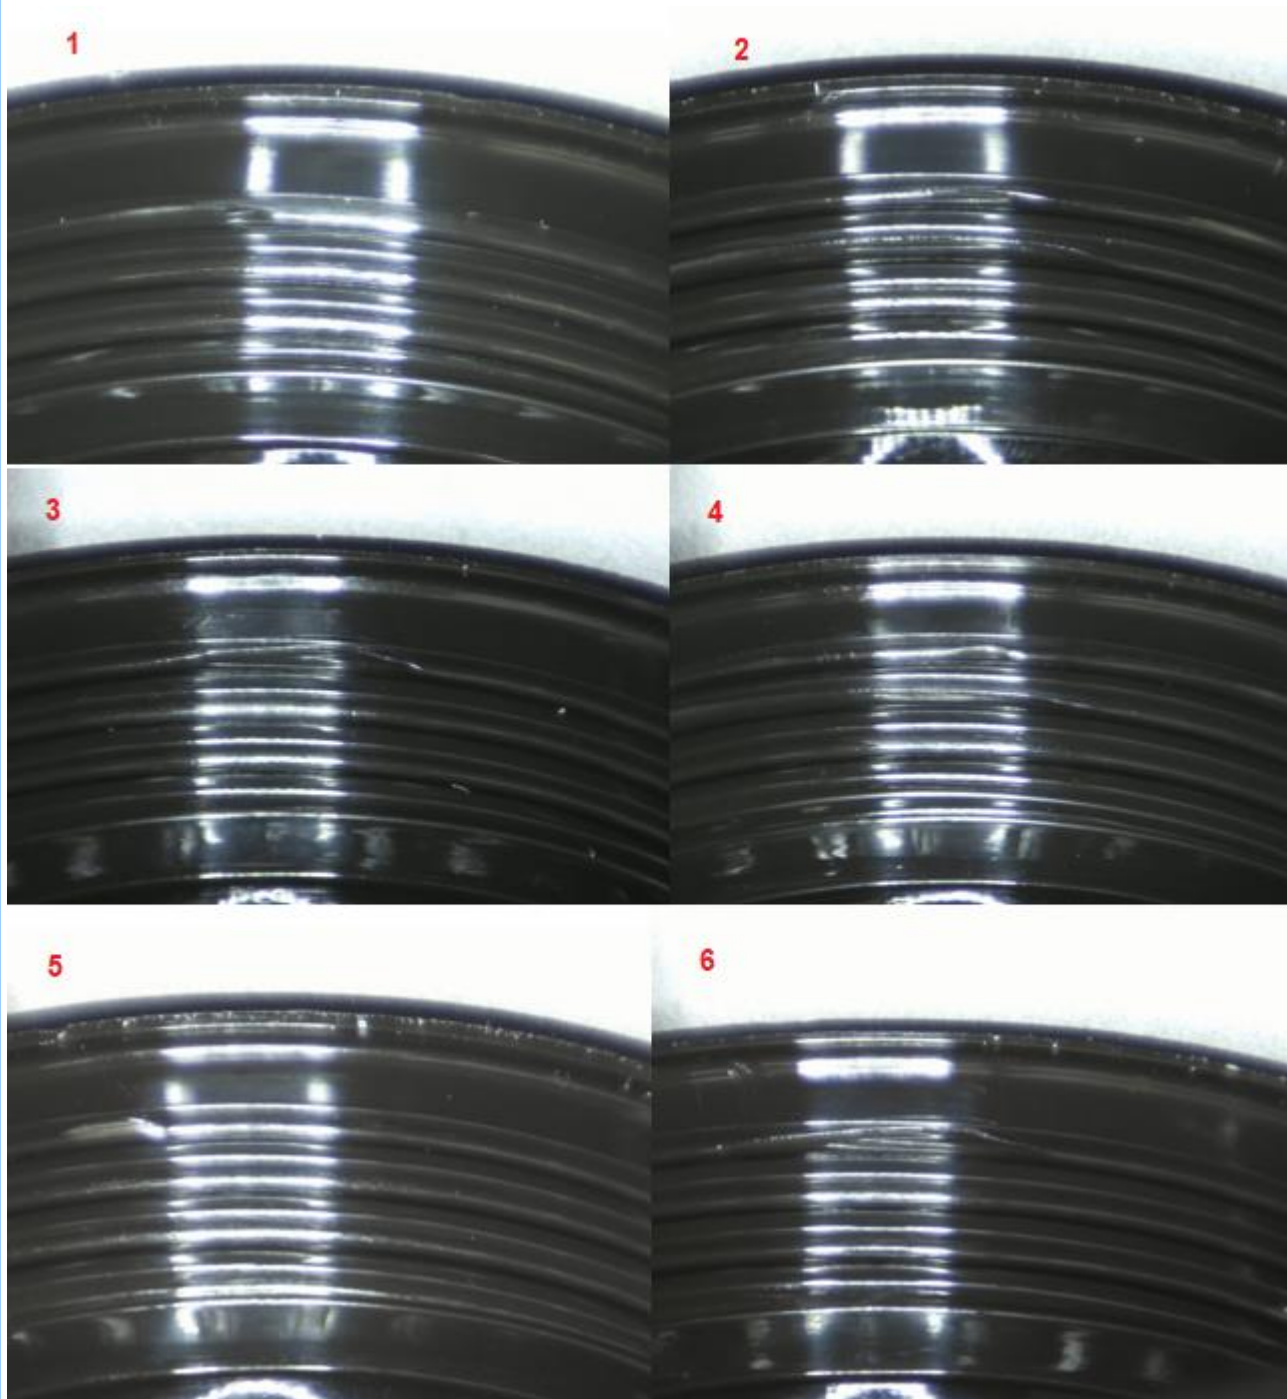
Les 6 figures tenen la rosca deformada, xafada, etc...

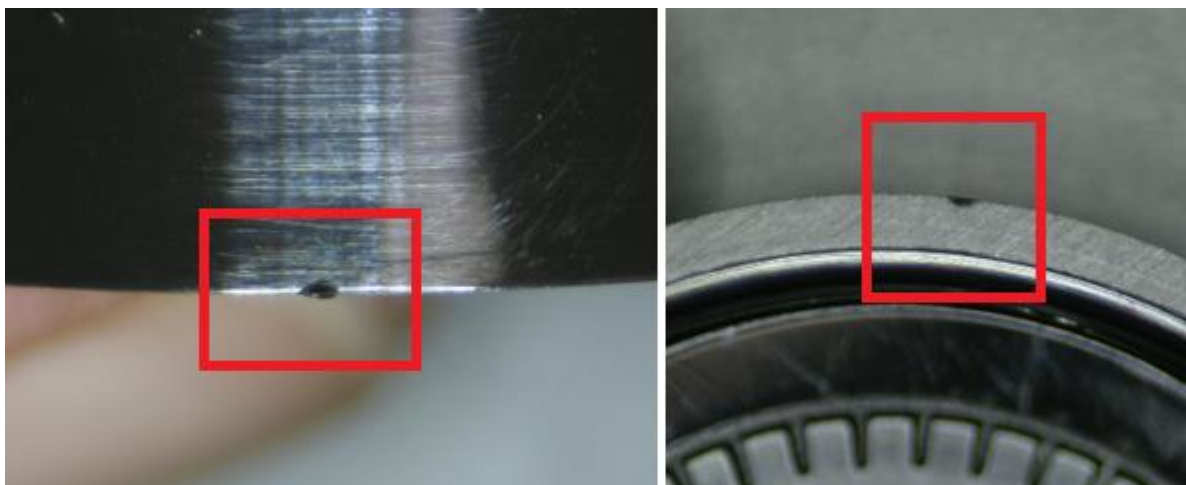
## TAPA 1

Les boques de totes les figures, tenen algun copet, marca, i passant el dit es troba el relleu. També fan sortir brocetes blanques, crec que la part exterior de la boca de la tapa, passant els dits, es desfà en brocete blanques. .

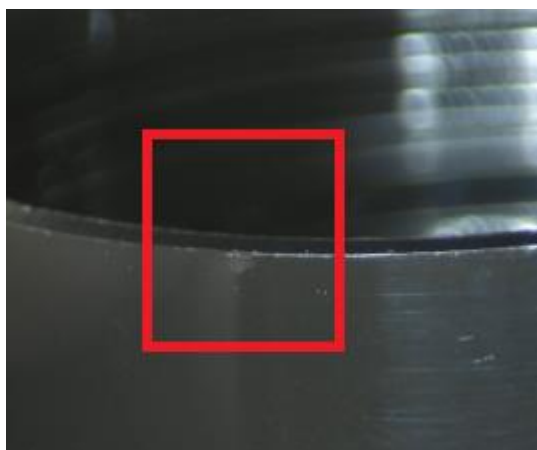
## TAPA 2

- S'ha provat amb 6 figures. Ara totes modificades per disimular antiqiros de sobre.
- Les peces 2,3 i 4, es veuen petita deformació a la rosca, les altres OK.
- Veure i comprovar peces.
- S'ha fet amb additiu i no han passat per la cinta.
